Örtliches
Hochwasser- und Starkregen-
vorsorgekonzept
VG Göllheim

Teil
WEITERSWEILER

Gefährdungsanalyse und
Maßnahmen zur Risikominderung

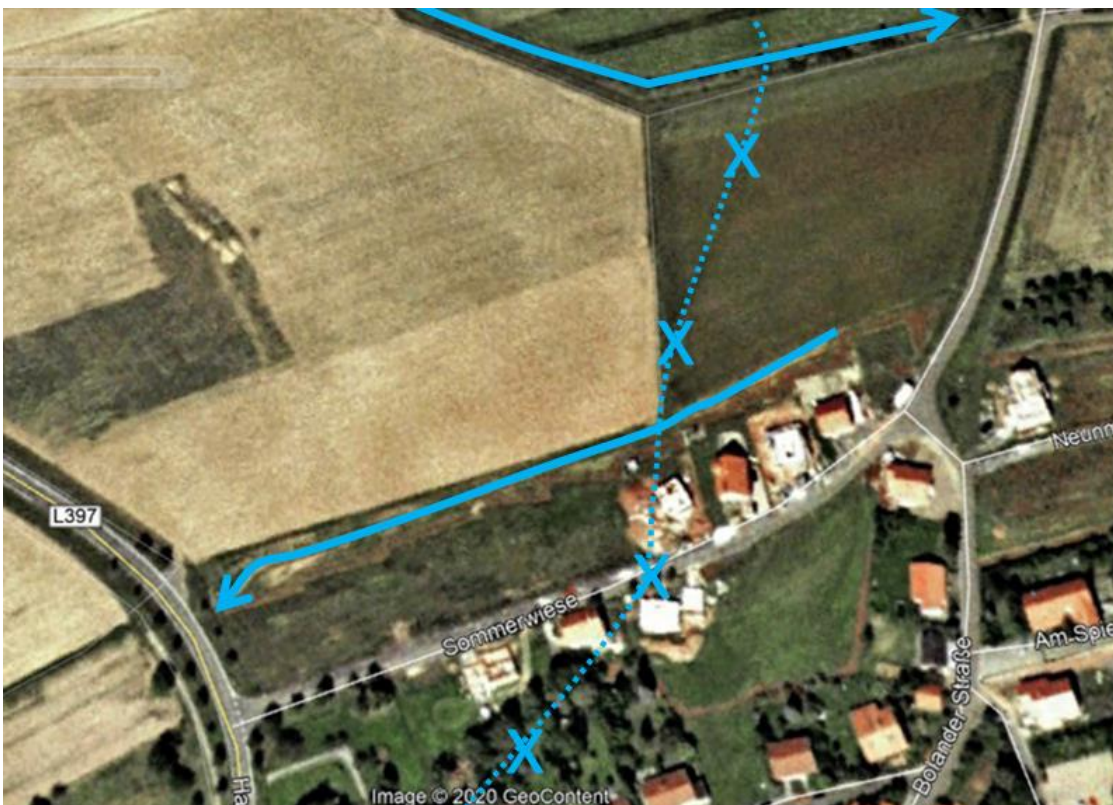
Durch Geländemodellierung wurde versucht ein Teil des Außengebietswassers zum Helges-graben umzuleiten. Der natürliche Abflussweg wurde durch einen neuen Graben (Bild links) durchschnitten und das aus dem Norden zufließende Außengebietswasser soll heute planmäßig nach Osten zum Helgesgraben abgeleitet werden.

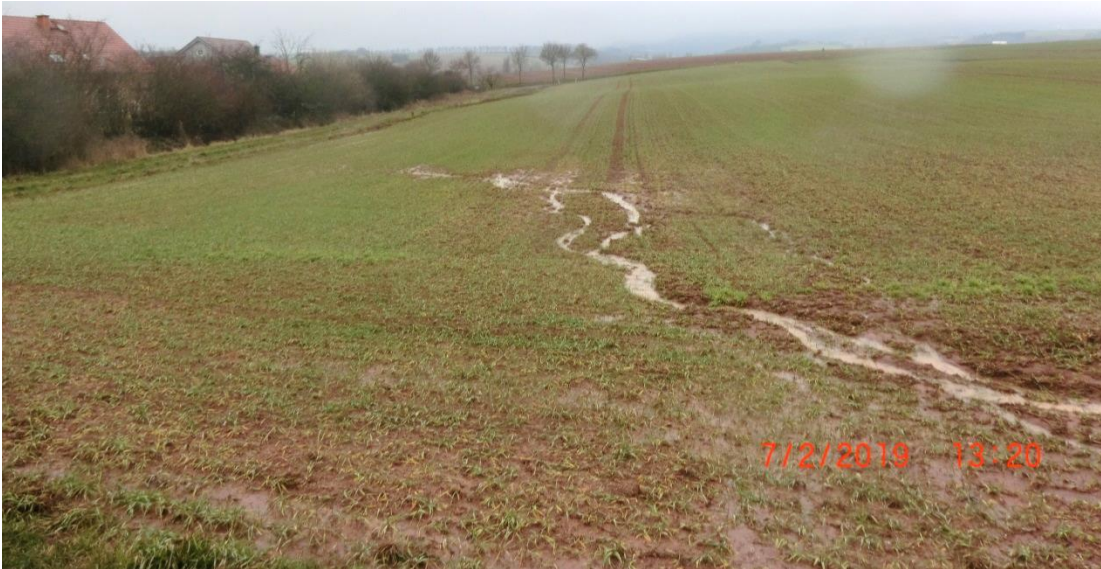
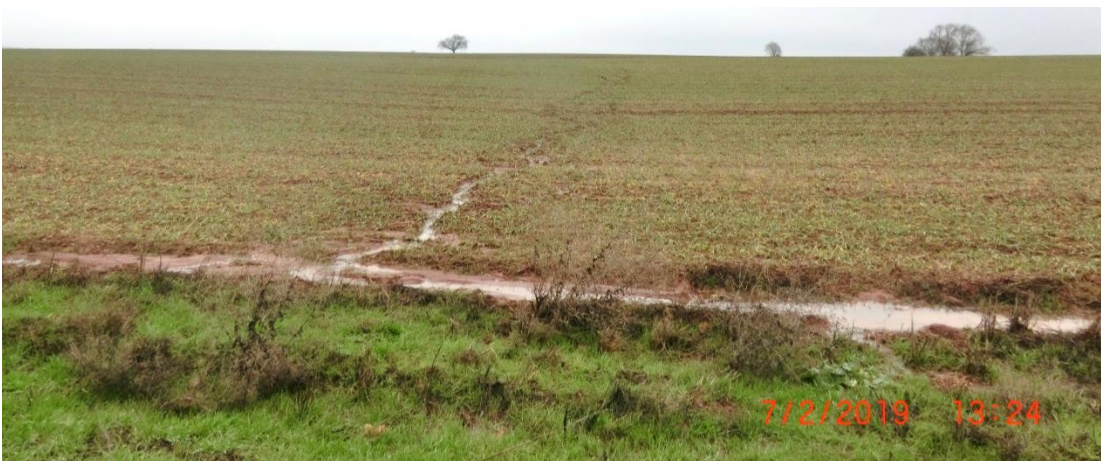
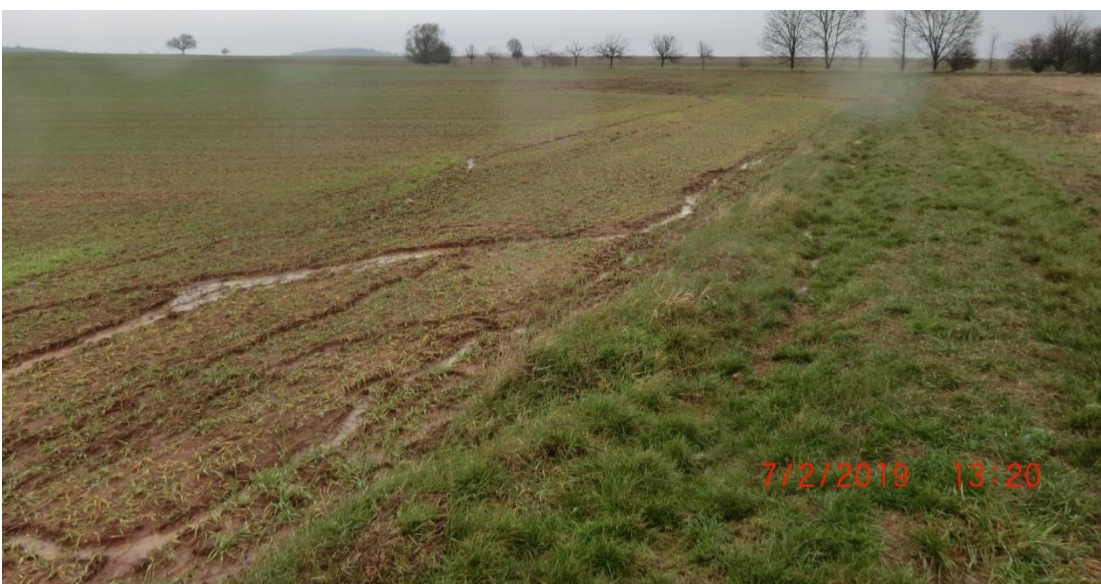
Das Einzugsgebiet des Rosengartenbachs wird intensiv ackerbaulich genutzt und es ist strukturlos. Erosionsrinnen sind sowohl vor Ort ...

... als auch auf dem Luftbild deutlich zu erkennen

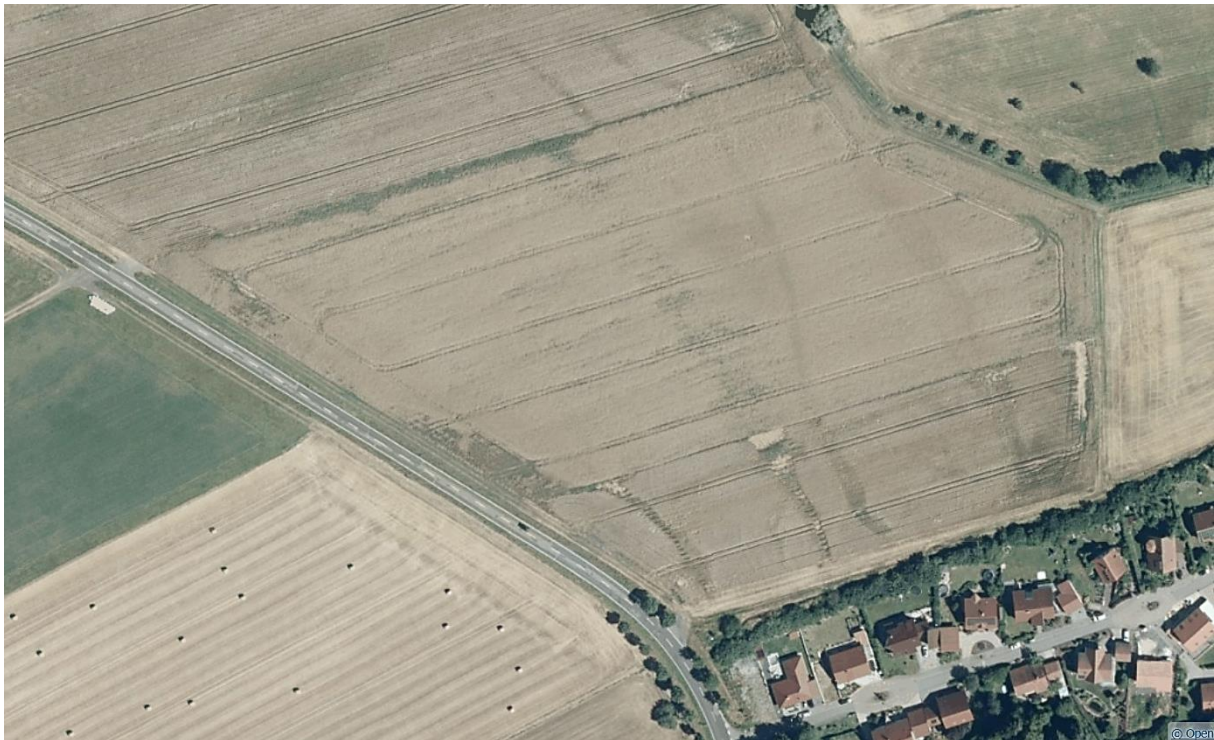
Im Zuge der Erschließung wurde der Rosengartenbach an den Rand des Baugebietes „An der Sommerwiese“ verlegt. Der Graben wurde mit Bescheid der Unteren Wasserbehörde vom 21.03.2002 als Gewässer 3. Ordnung genehmigt.

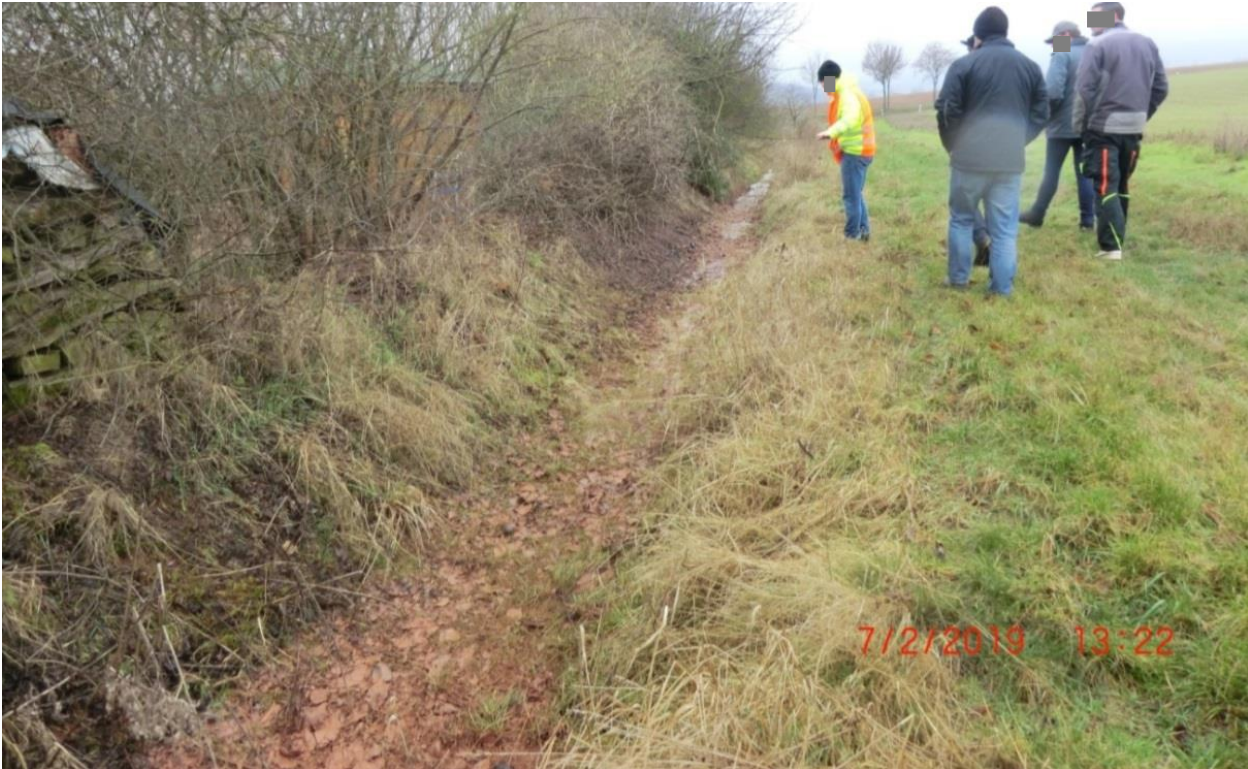
Nach einem Starkregenereignis mit Schäden an der Wohnbebauung wurden zusätzlich entlang des Rosengartenbachs Anschüttungen hergestellt, um zufließendes Außengebietswasser sicherer an der Bebauung vorbei leiten zu können. Der Graben war zum Zeitpunkt der Ortsbegehung aufgelandet ...

... und die Verwallung zugewachsen

Es wird empfohlen den Rosengartenbach breiter herzustellen und die Verwallung mit einer flacheren Böschung zur Bergseite auszubilden. Das dafür notwendige Grundstück ist gemäß Bebauungsplan im Eigentum der Ortsgemeinde. Außerdem wird empfohlen für die Ortsrandeingrünung und die Ausgleichsfläche ein mit dem Naturschutz abgestimmtes Unterhaltungskonzept zu erstellen und die Pflege des Gehölzsaums so vorzunehmen, dass sowohl der Graben als auch die Verwallung funktionsfähig unterhalten werden können.

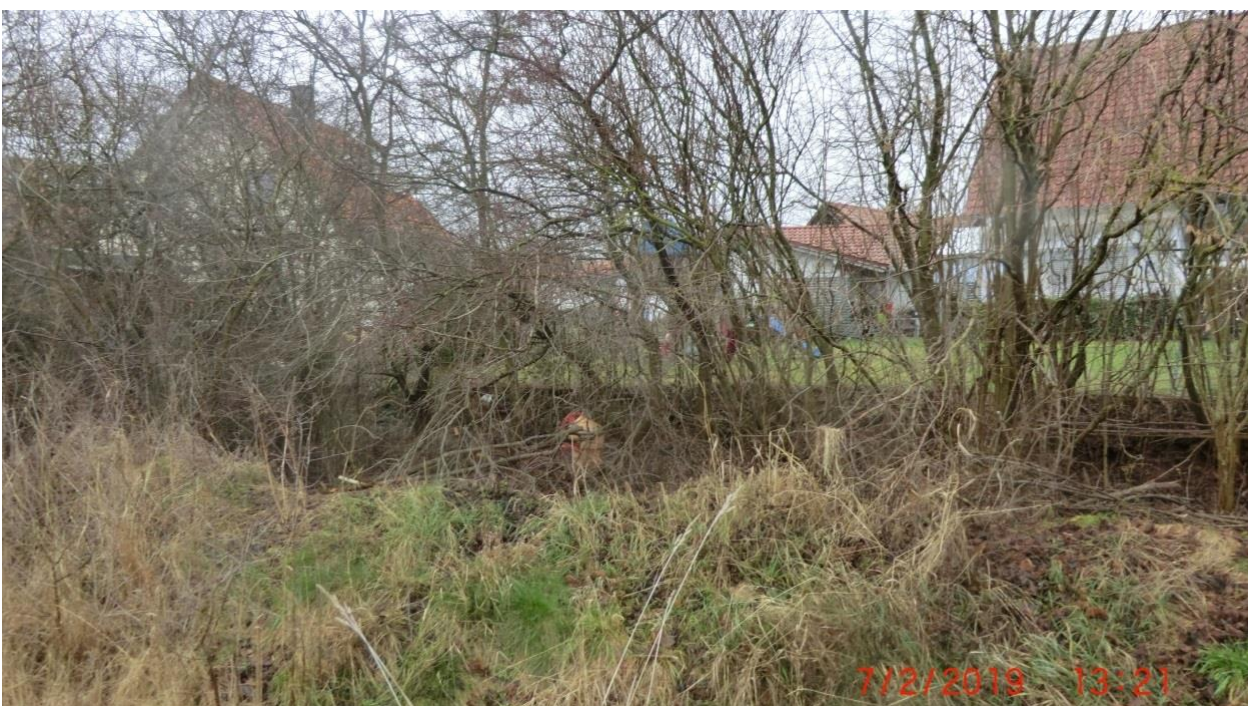
Die Anschüttung ist sukzessive entstanden und bautechnisch in einem schlechten Zustand. Der Bewuchs wurde ursprünglich als Ortsrandeingrünung und Ausgleichsfläche angelegt.

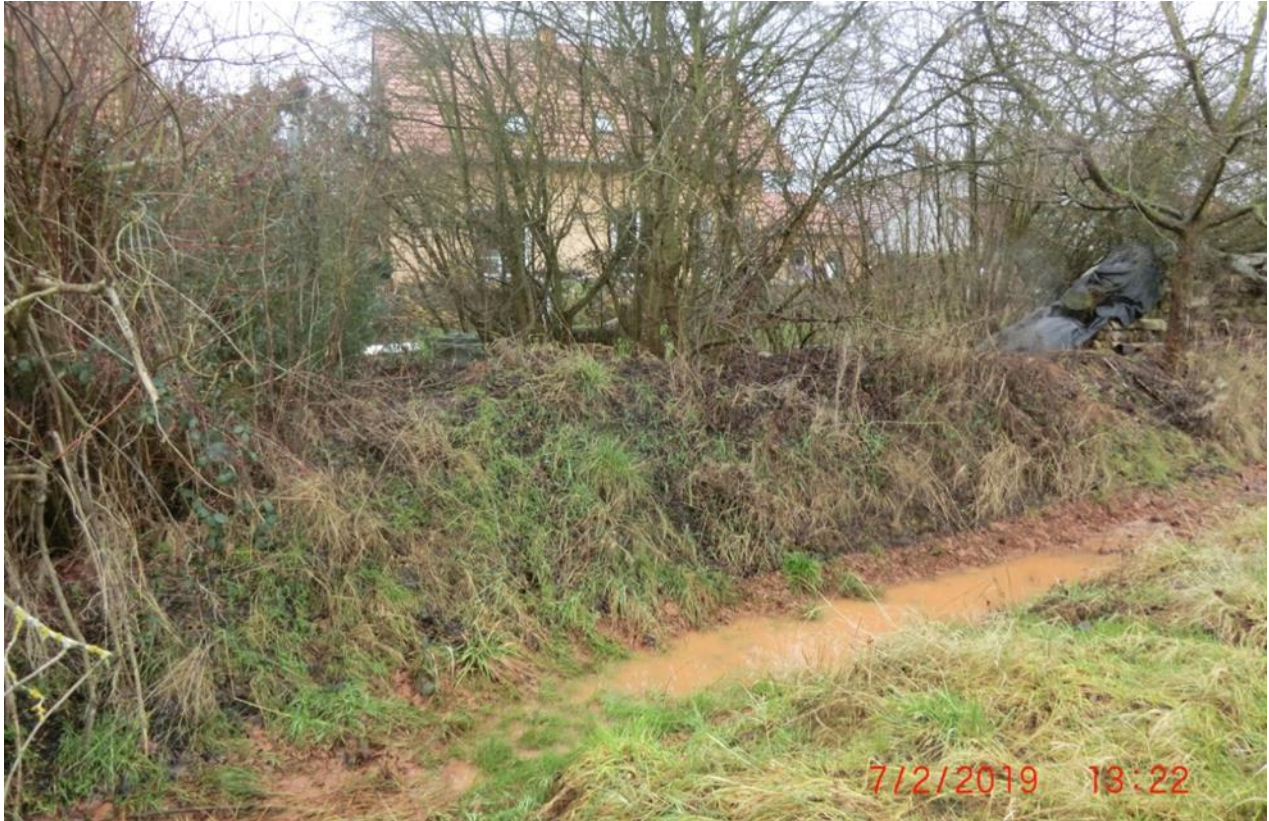
Im derzeitigen Unterhaltungszustand wird jedoch eine geordnete Unterhaltung des Rosengartenbachs erschwert und die Unterhaltung der Verwaltung ist kaum möglich.

Im Extremfall hält die Verwallung - auch bei bester Unterhaltung - einer Sturzflut nicht Stand und für die Bebauung der Straße Sommerwiese bleibt ein hohes Überschwemmungsrisiko.

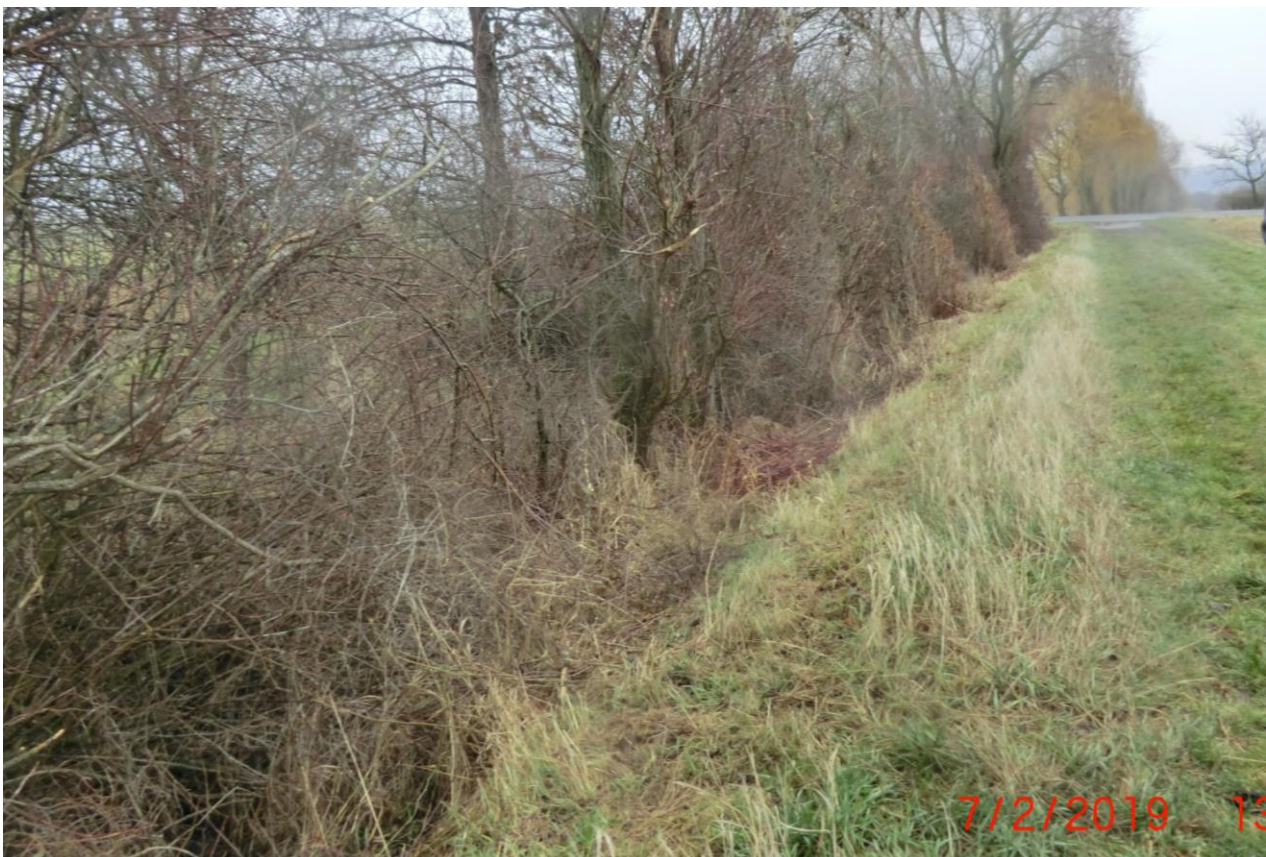
Der bestehende Graben zum Helgesgraben ist sehr stark zugewachsen, was das Abflussvermögen drastisch herabsetzt.

Es wird empfohlen das Grabensystem, die neuen Verwallungen und den Wegdurchlass regelmäßig zu kontrollieren und Instand zu halten.

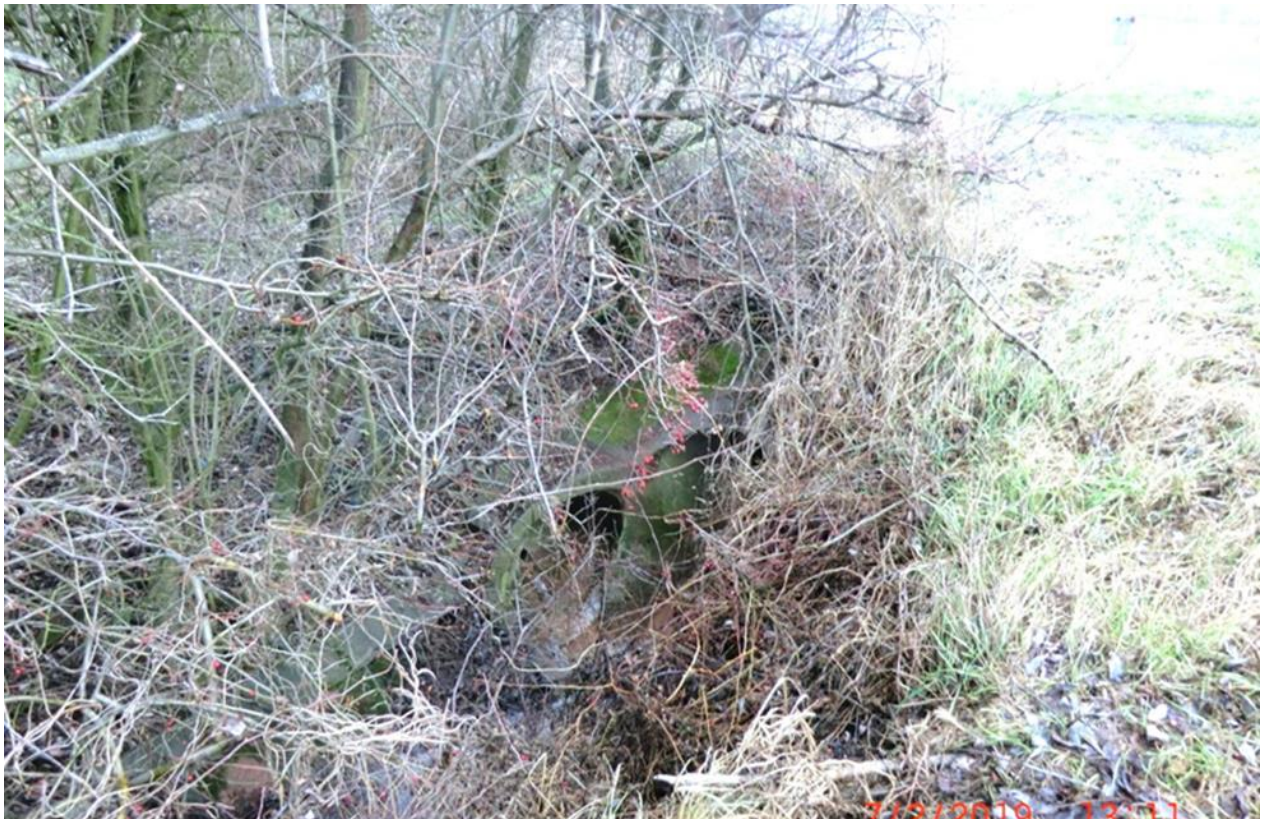
Zudem besteht am Problempunkten 2 die Gefahr, dass das zufließende Außengebietswasser aus dem Graben austritt und dann dem Wohngebiet Sommerwiese zufließt. Insbesondere hier sollte der Graben breiter und tiefer hergestellt werden. Eine zusätzliche talseitige Verwallung erhöht die Sicherheit.

Der Wegdurchlass „Sommerwiese“ (3) stellt eine Engstelle dar, an der es im Hochwasserfall zum Aufstau und zur Überschwemmung kommt. Hier muss dafür gesorgt werden, dass Hochwasser in den weiterführenden Helgesgraben abfließt (z.B. größerer Durchlass, Furt im Weg, Verwallung zur Sommerwiese, etc.).

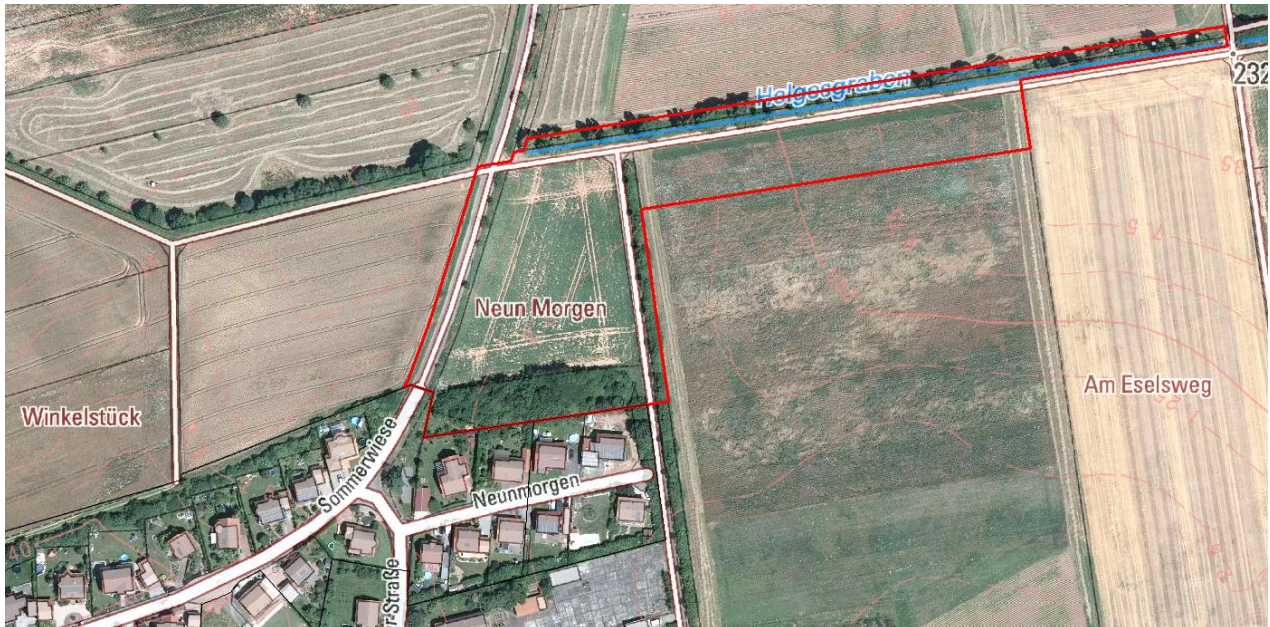
Die geplante Erweiterung des Neubaugebiets „Neun Morgen“ liegt im Norden von Weitersweiler zwischen dem bestehenden Baugebiet „Sommerwiese“ bzw. „Neun Morgen“ und dem Helgesgraben.

Zur Erschließung soll die Straße „Sommerwiese“ verlängert werden. Der Baugebietsstandort ist weitgehend eben mit einer leichten Neigung nach Osten.

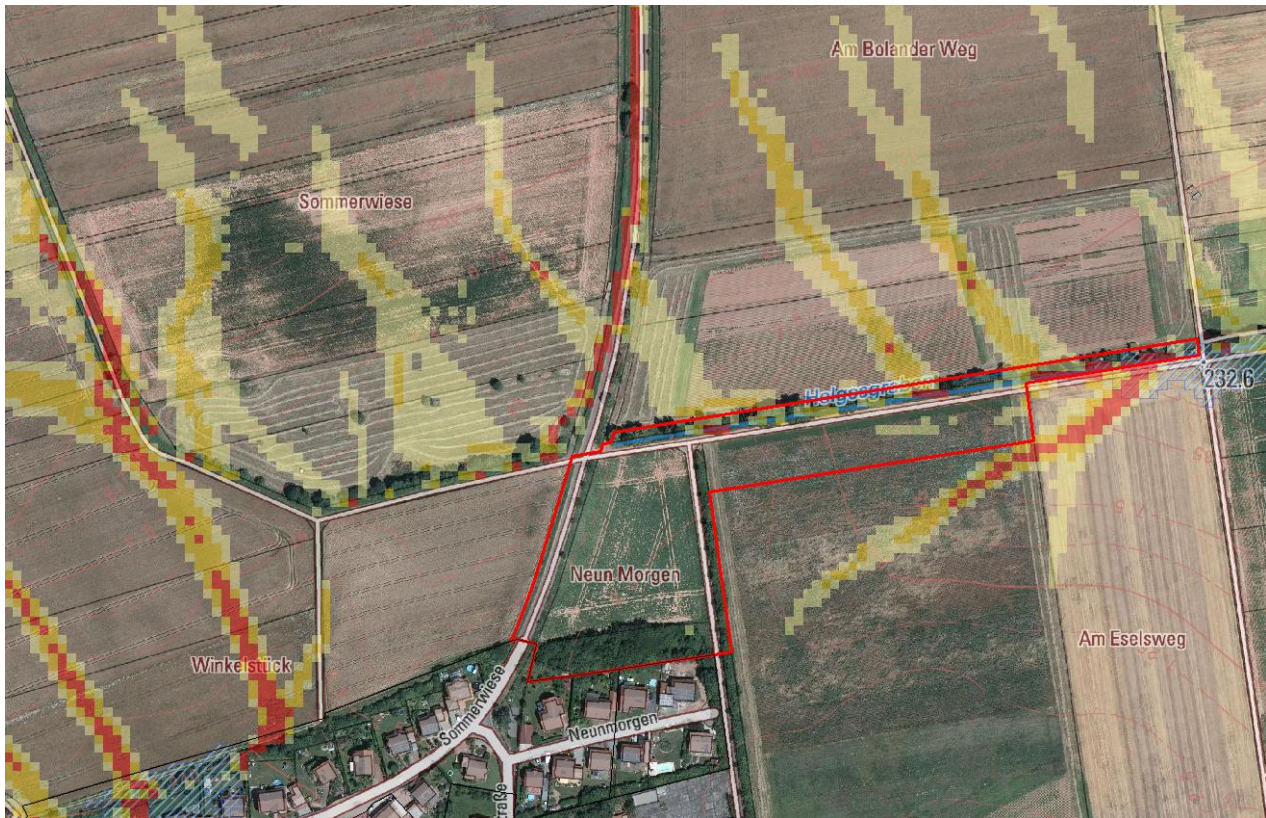
Die Starkregenkarte weist für den Standort keine unmittelbare Gefährdung durch Starkregen oder Hochwasser aus.

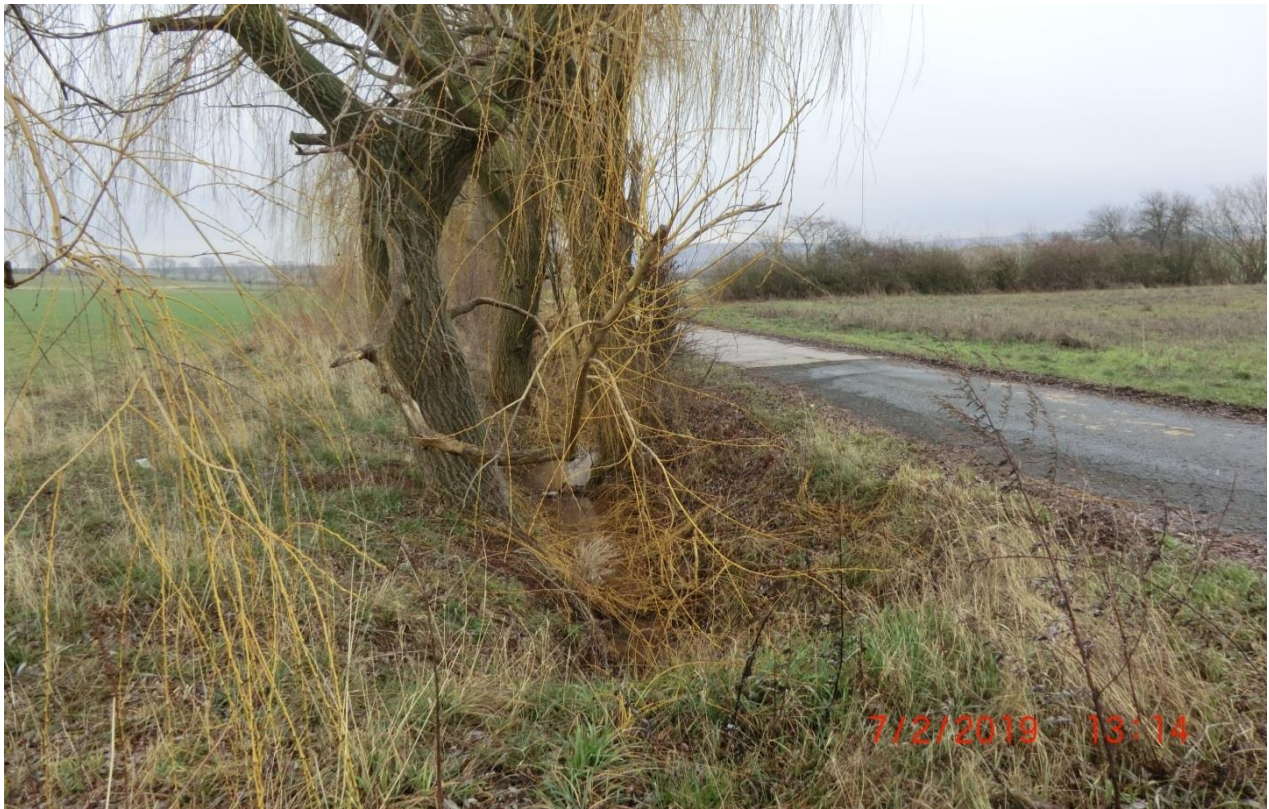
Um dann Ausuferungen zu vermeiden, muss der Graben leistungsfähiger hergestellt werden.

Im Zuge des B-Plan-Verfahrens sollte der tiefliegende, bachnahe Bereich von Bebauung freigehalten werden. Da es in dem flachen restlichen Gebiet jedoch bei Starkregen auch zu Kanalarückstau kommen kann, wird den Bauherren empfohlen ihre Häuser so zu bauen, dass kein Wasser von der Straße (oder vom Bach) eindringen kann. Deshalb sollten beispielsweise Hauseingänge, Terrassentüren, Kellerlichtschächte, Außentreppen zu Kellerräumen, etc. mindestens 15 cm höher als das Geländeniveau liegen. Zuwegungen zum Haus, zur Garage und zu Nebengebäuden sollten grundsätzlich möglichst von der Straße weg ansteigen.

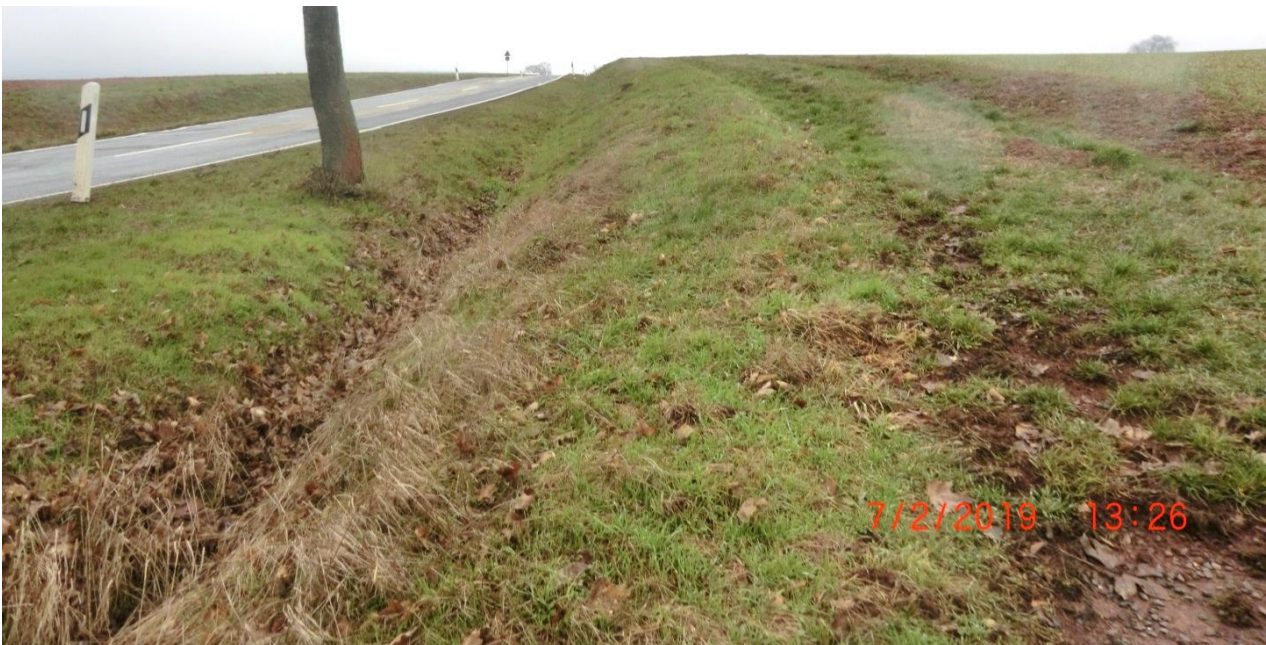
... und von der Bergkuppe mündet der Straßenseitengraben ein.

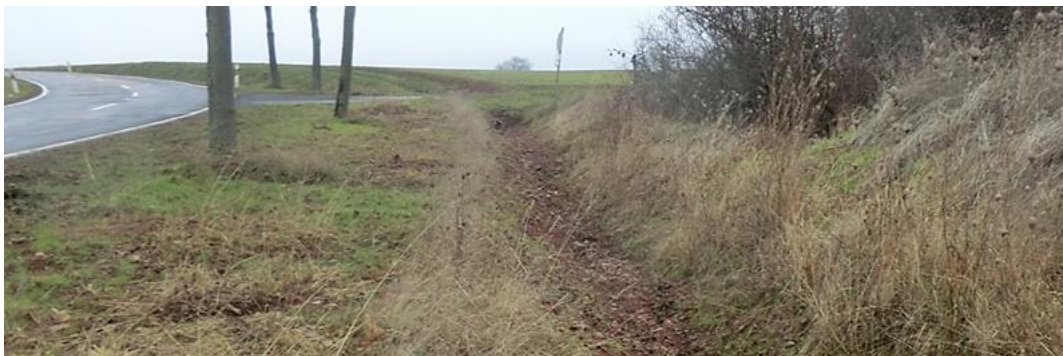
Der Rosengartenbach verläuft parallel zur Landesstraße weiter ...

... und geht dann in eine Verrohrung zum Jakobsweiler Weg über.

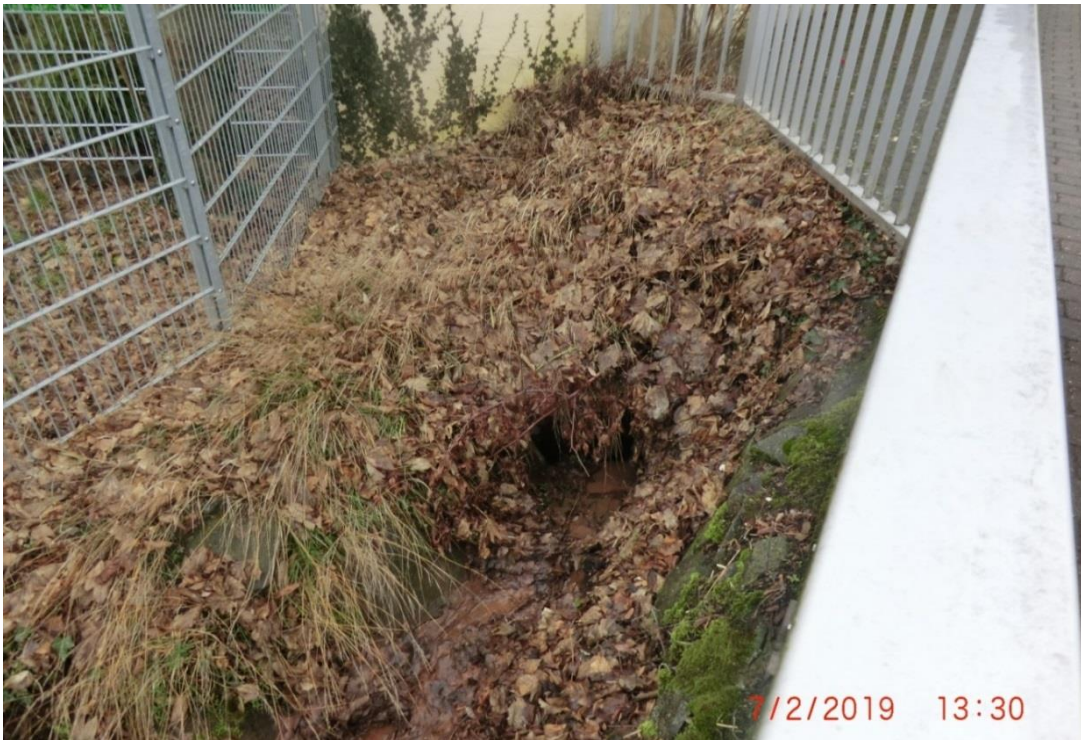
Bei Starkregen ist der heutige Rosengartenbach hydraulisch überlastet und es kommt zu einem breitflächigen Oberflächenabfluss in der alten Bachtrasse (rotes Oval). Die Situation entspannt sich künftig etwas, wenn durch die, in Abschnitt 3.1 beschriebenen Maßnahmen, der Außengebietszufluss insgesamt reduziert wird.

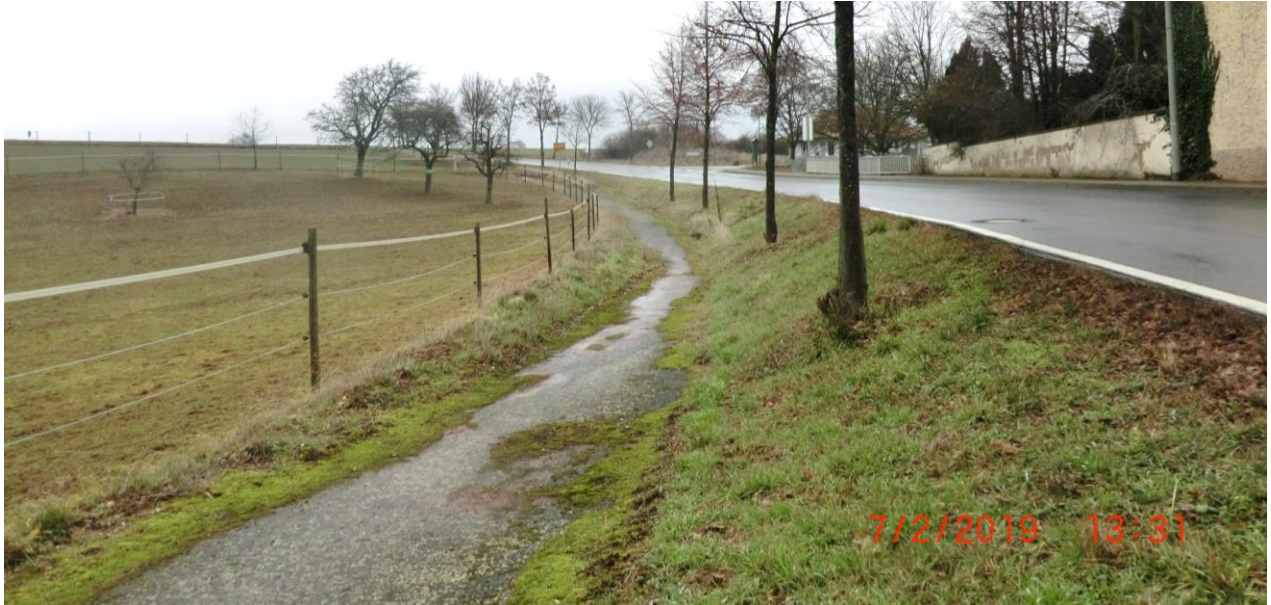
Im Extremfall überströmen Sturzfluten die Landesstraße und fließen oberirdisch dem natürlichen Gefälle folgend zum Jakobsweiler Weg.

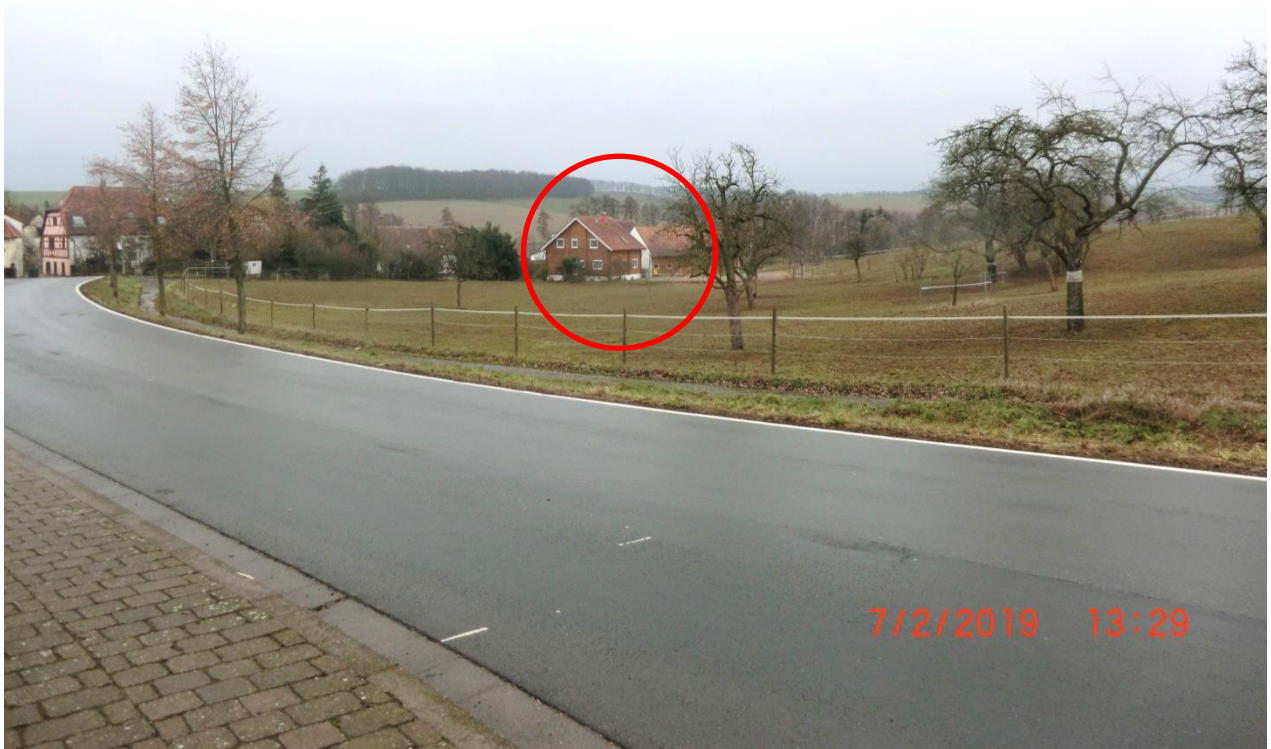
In der Tiefenlinie liegt ein Anwesen sehr exponiert und hier ist es in der Vergangenheit schon zu erheblichen Schäden durch eindringendes Wasser in das ausgebaute Untergeschoss gekommen.

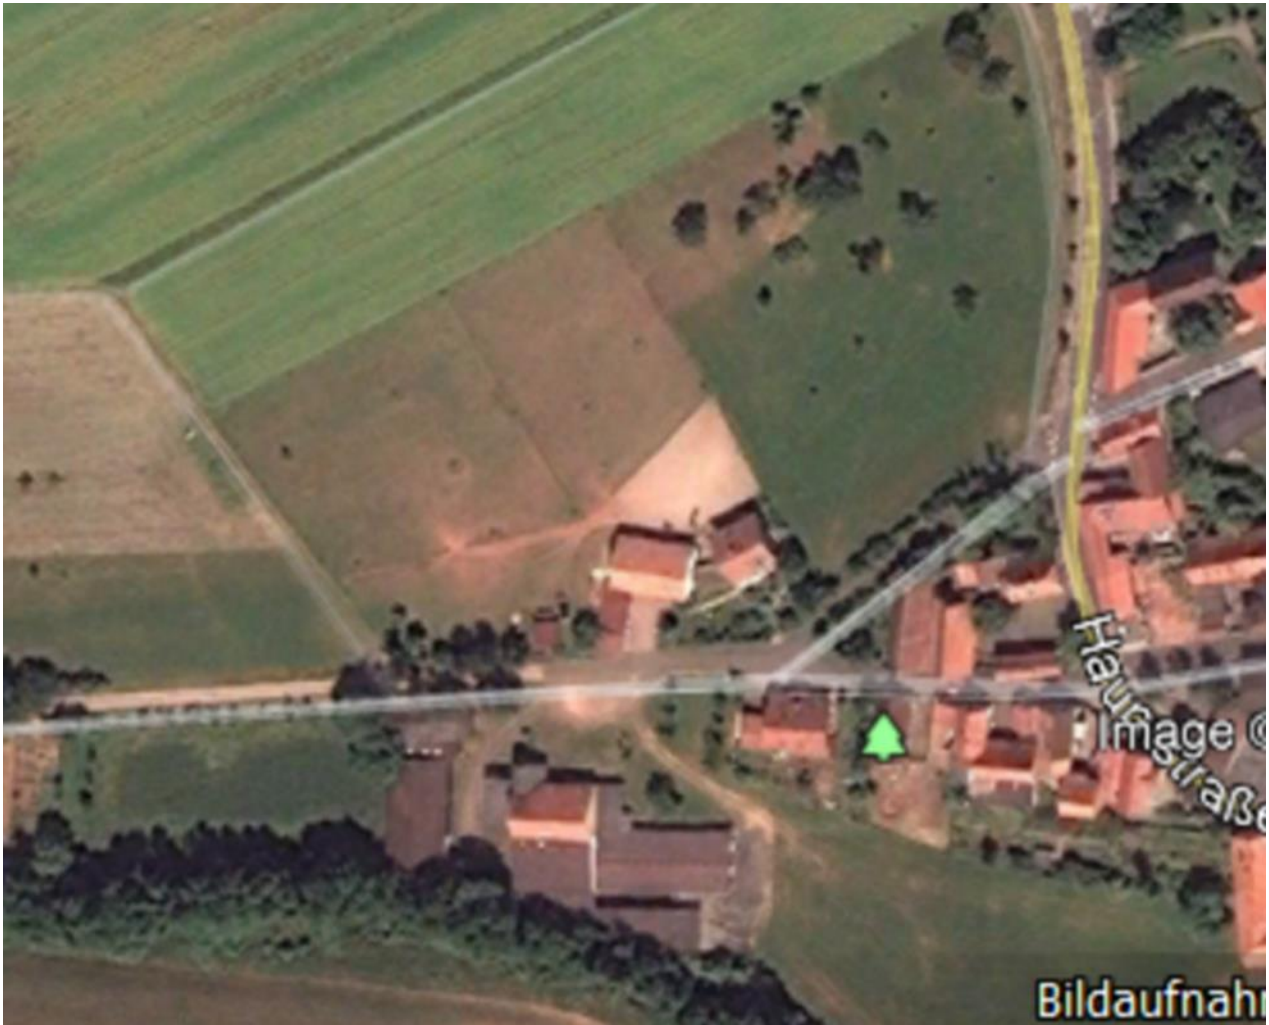
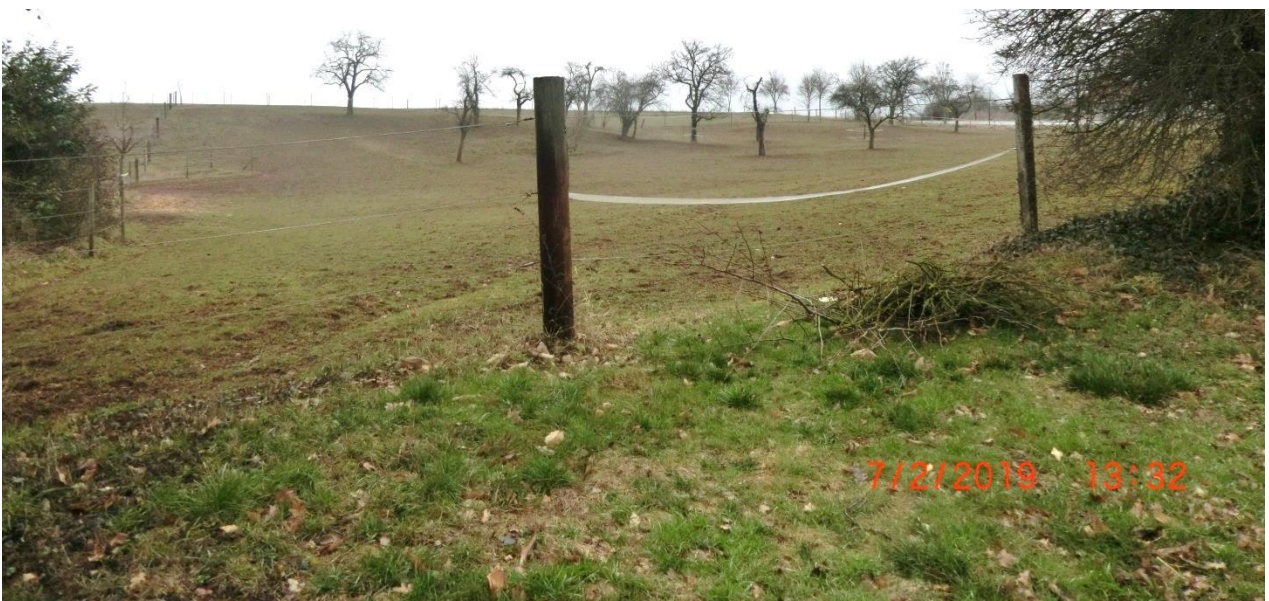
Die Situation wird noch verschärft, da auch von den Hangflächen westlich der Landesstraße Außenbereichswasser zufließen kann, wie Erosionspuren auf einem Luftbild aus Juni 2010 zeigen.

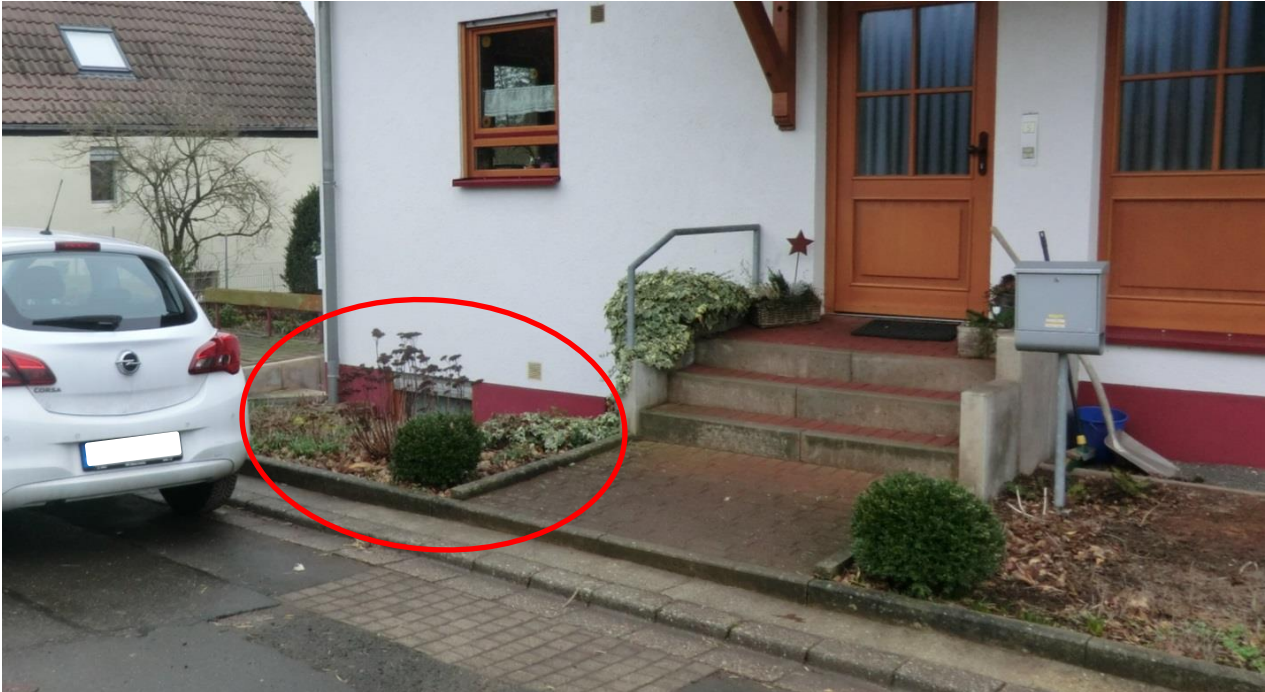
Auch das Wohnhaus talseits des Jakobsweiler Wegs mit einem ausgebauten Untergeschoss ist überflutungsgefährdet.

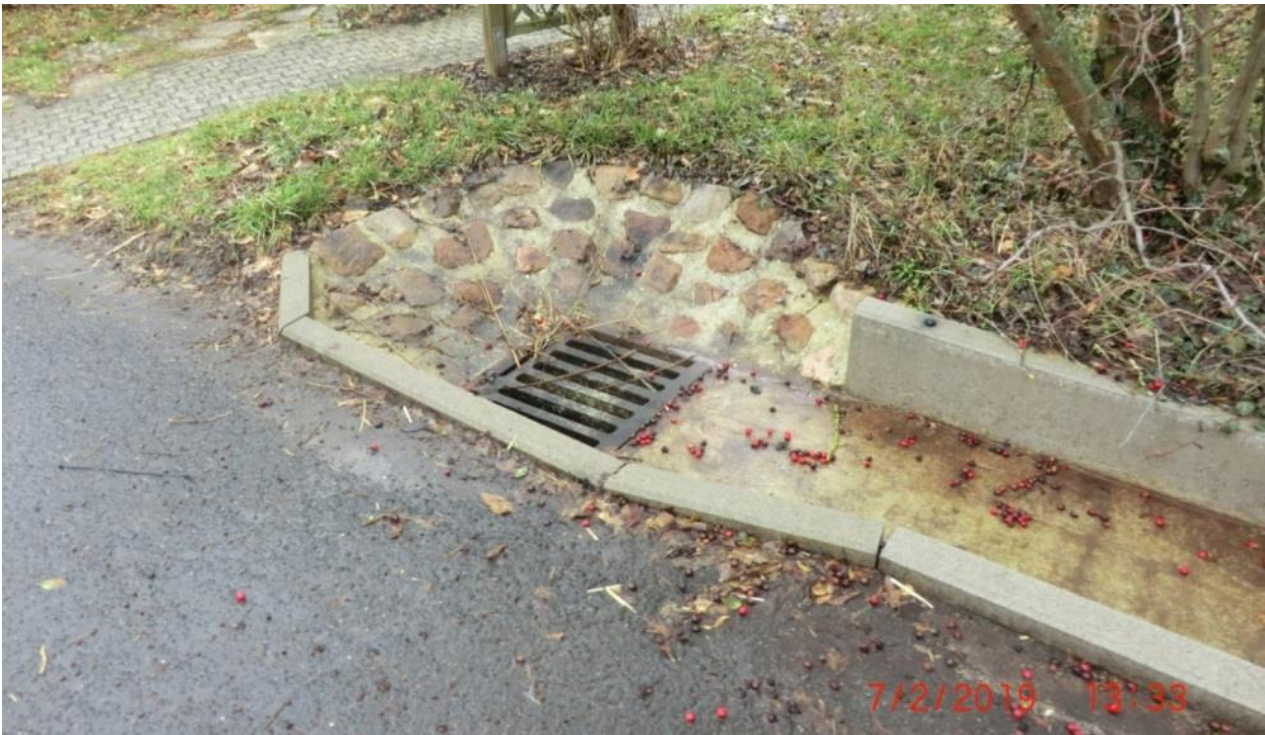
Die Abflussrinnen im Jakobsweiler Weg sind relativ leistungsfähig hergestellt, jedoch können auch sie keinen Starkregenabfluss aufnehmen und Wasser fließt auf der Straße weiter.

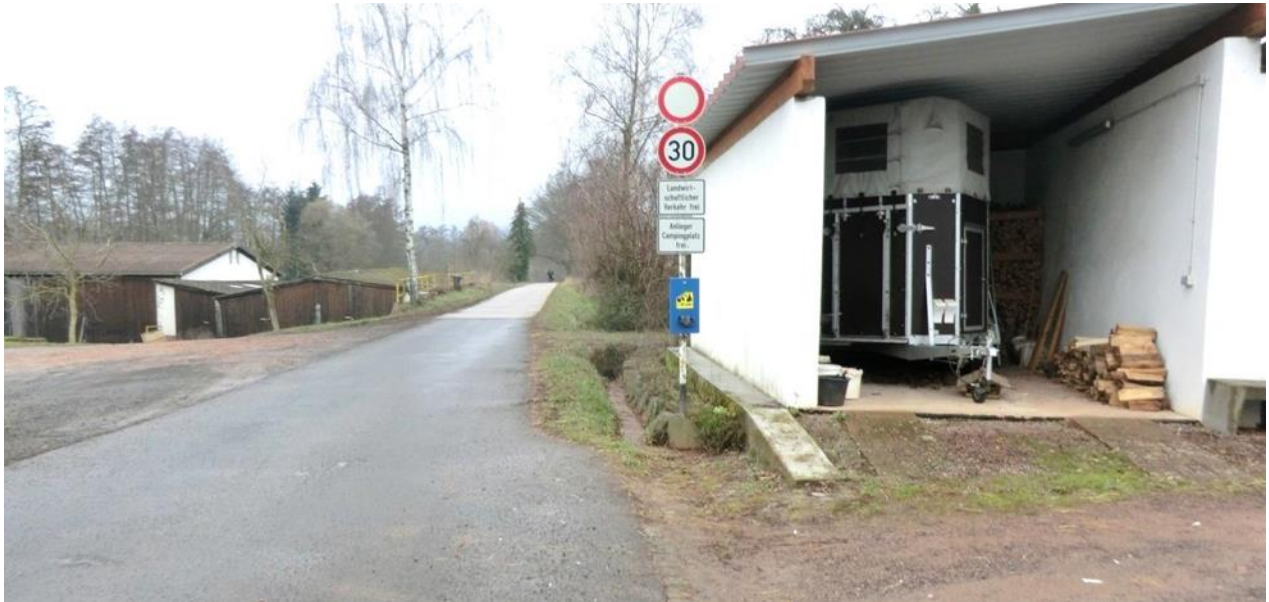
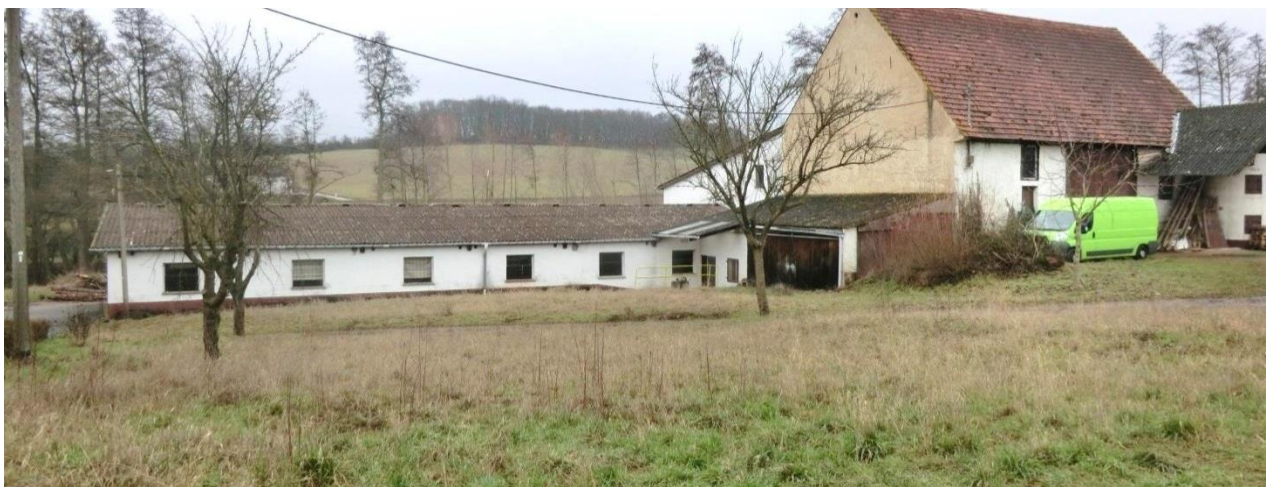
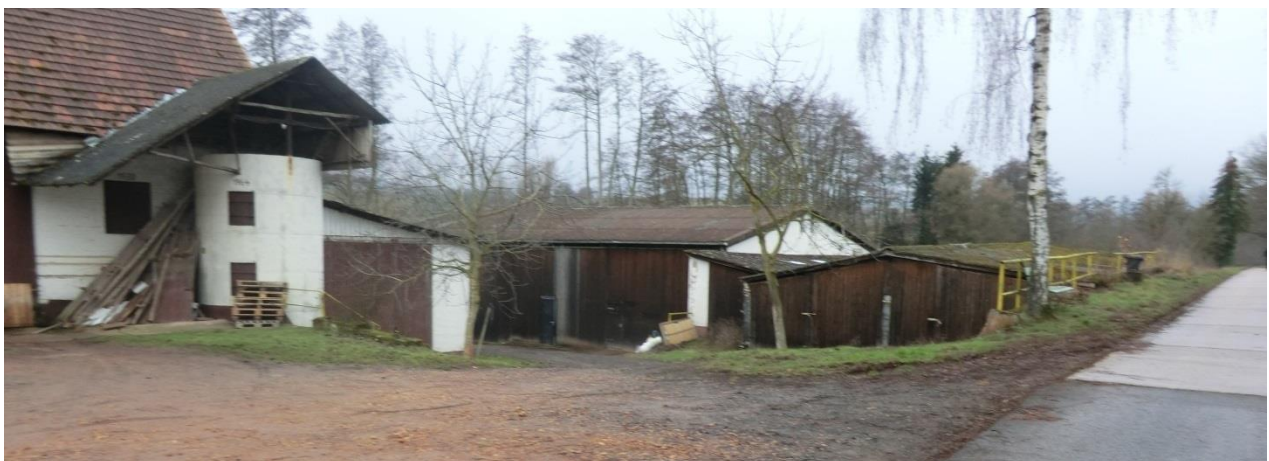
Durch die exponierte Lage sind auch die landwirtschaftlichen Gebäude unterhalb des Jakobsweiler Wegs durch Sturzfluten gefährdet. In der Vergangenheit sind auch schon mehrfach Schäden aufgetreten.
