Örtliches
Hochwasser- und Starkregen-
vorsorgekonzept
VG Göllheim

Teil
WEITERSWEILER

Gefährdungsanalyse und
Maßnahmen zur Risikominderung

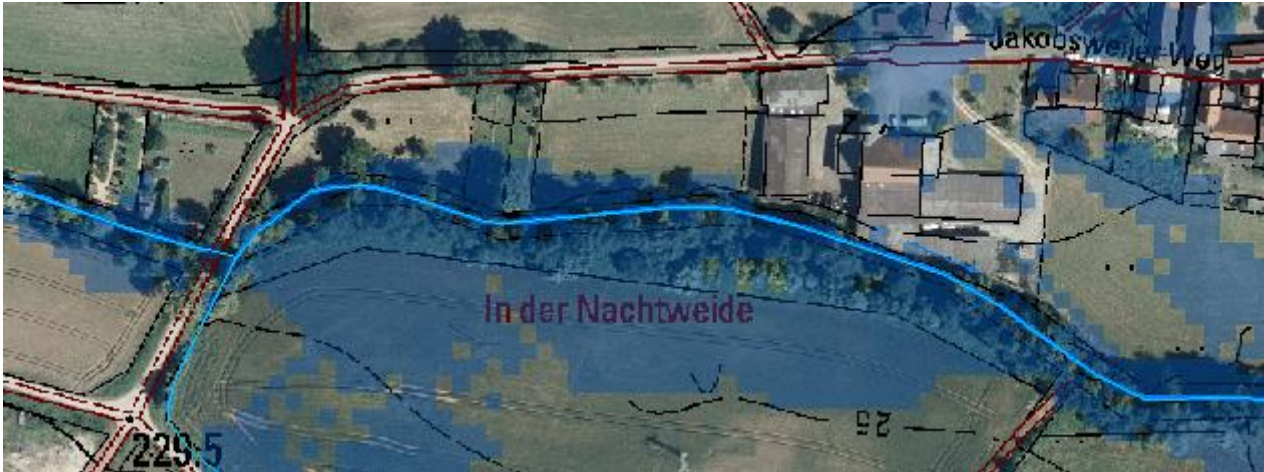
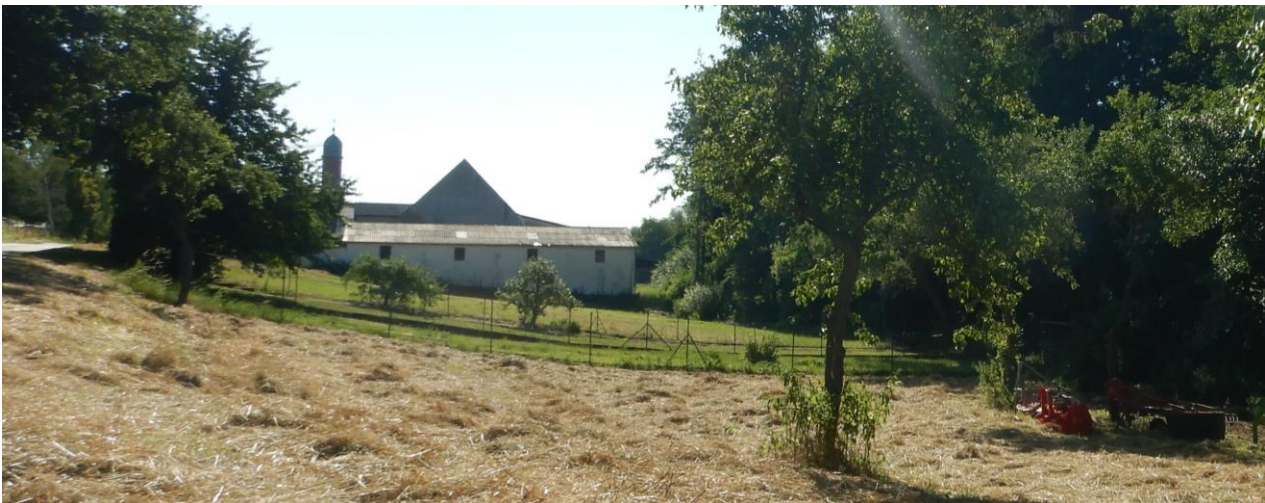
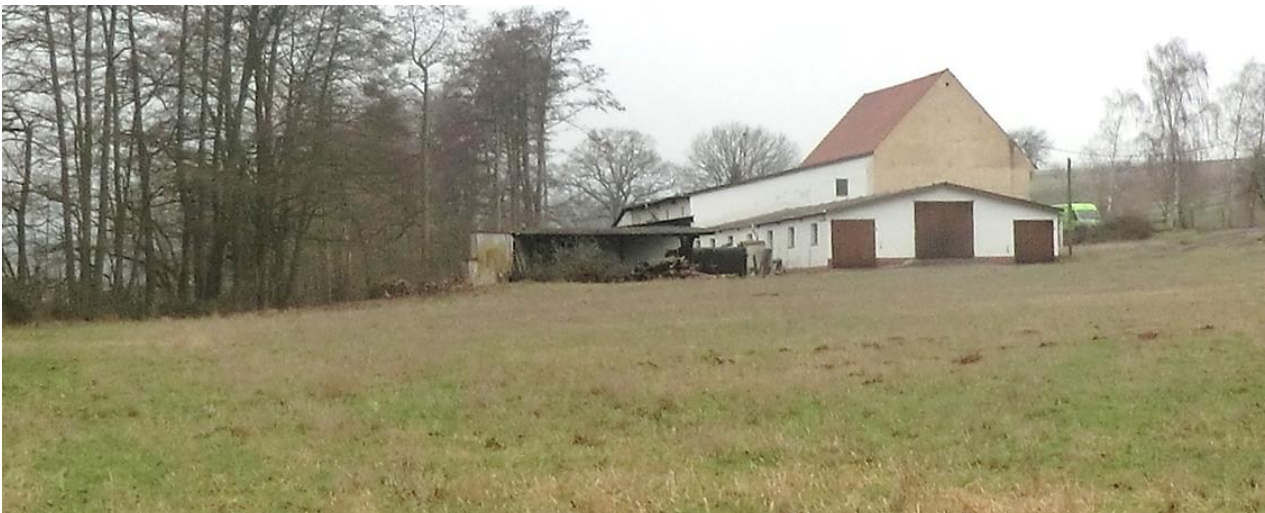
Dagegen ist die Überflutungsgefahr aus dem Häferbach gering. Obwohl der Bach nach dem Zufluss des Schweinstalgrabens häufiger in die angrenzenden Wiesen ausufert, erreicht das Hochwasser gemäß Starkregenkarte die Gebäude des landwirtschaftlichen Betriebs und die Wohngebäude im Jakobsweiler Weg nicht, da diese deutlich höher liegen als der Bach.

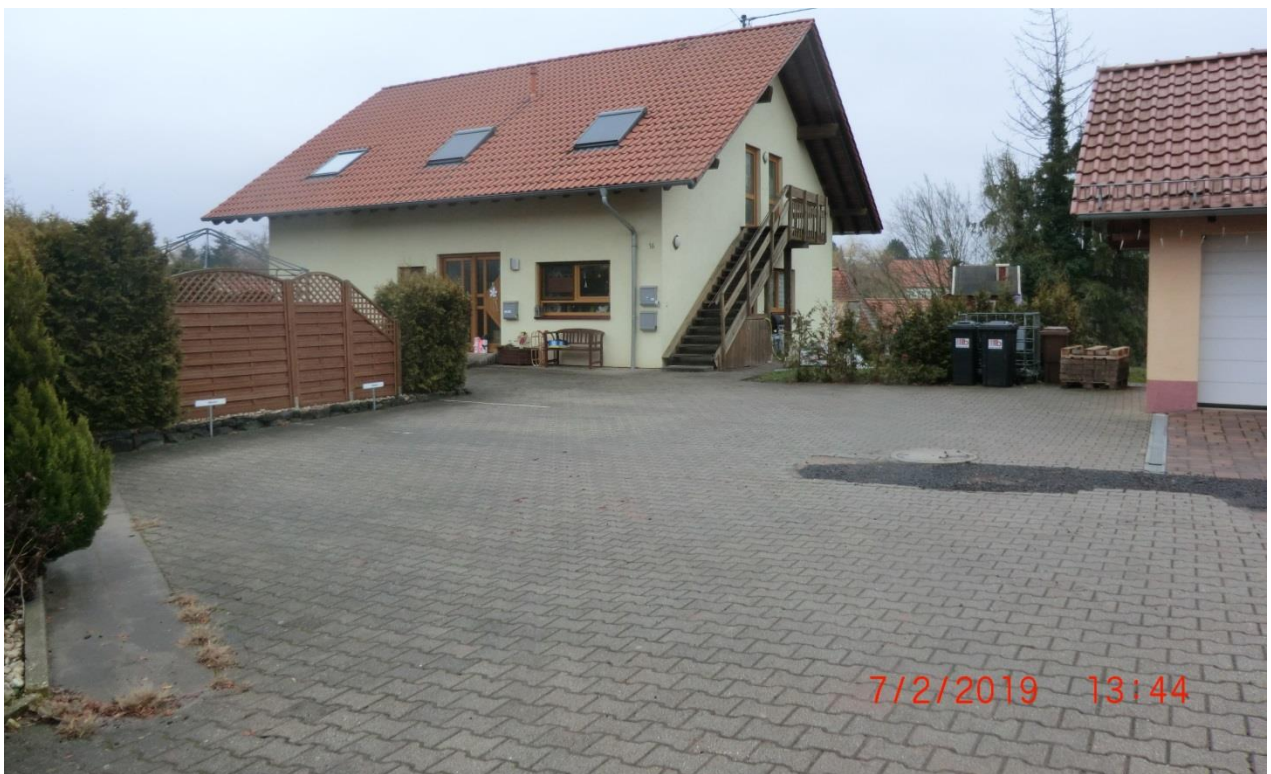
Bei Starkregen fließt Oberflächenwasser auf der Bolander Straße und der Straße „Kirchberg“ und konzentriert sich in der Hauptstraße.

Hier kann es in einen Hof und in angrenzende Gebäude eindringen.

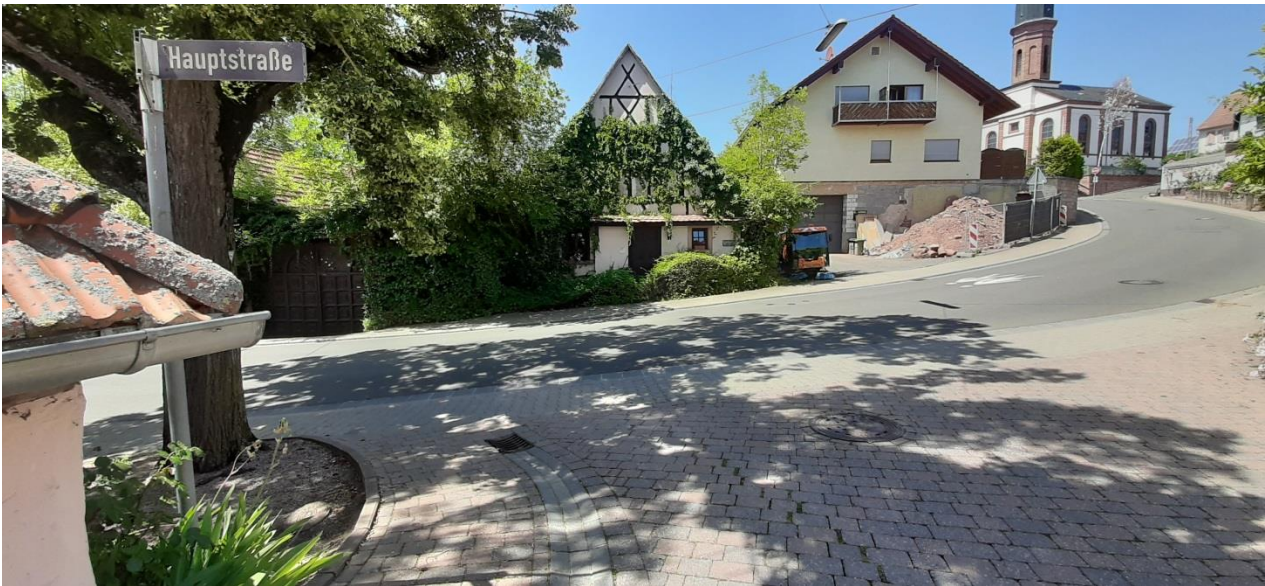
Oberflächenwasser fließt dem Straßengefälle folgend auf der Hauptstraße ab ...

... und von der Seite fließt über einen Treppenweg aus der Straße „Kirchberg“ Wasser zu.

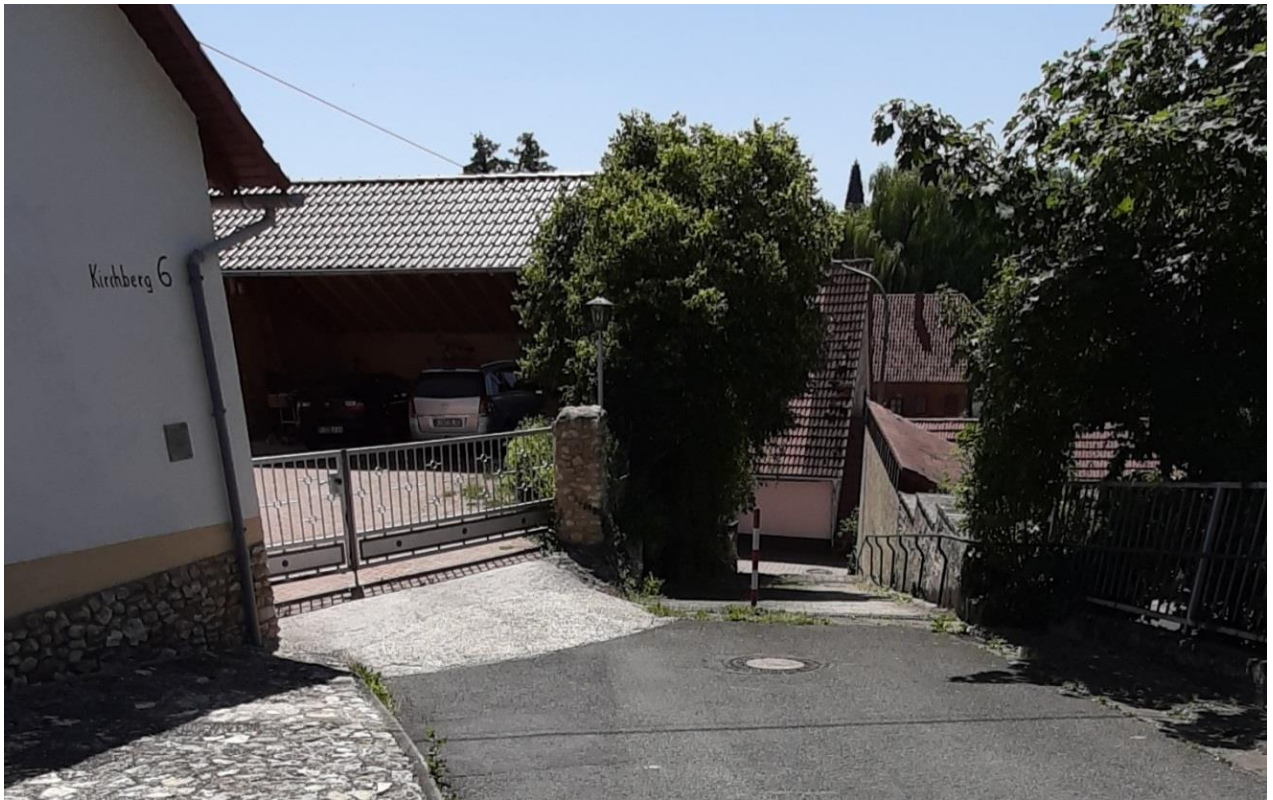
Im Extremfall kann Wasser hier in tiefliegende Gebäudeteile eindringen.

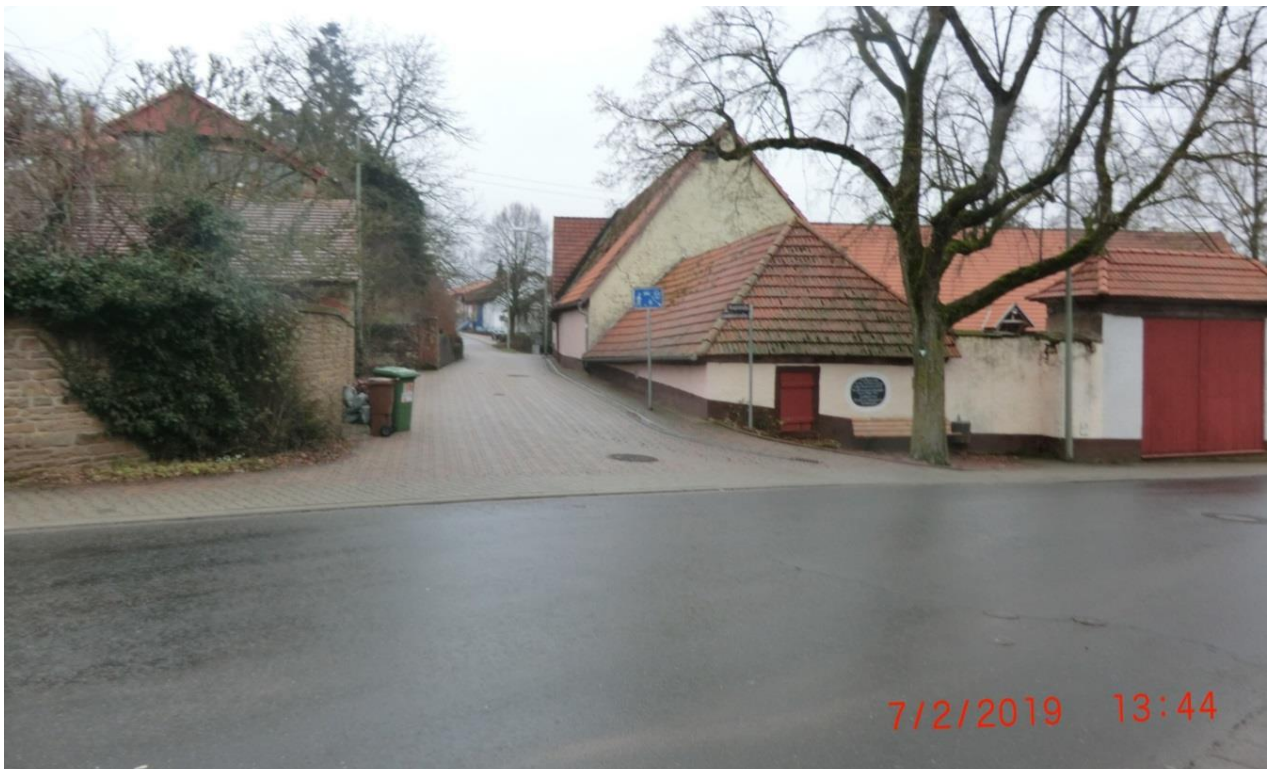
Ein Anwesen in der Hauptstraße war schon von Überschwemmung aus Starkregen betroffen und es wurden bereits Objektschutzmaßnahmen umgesetzt.

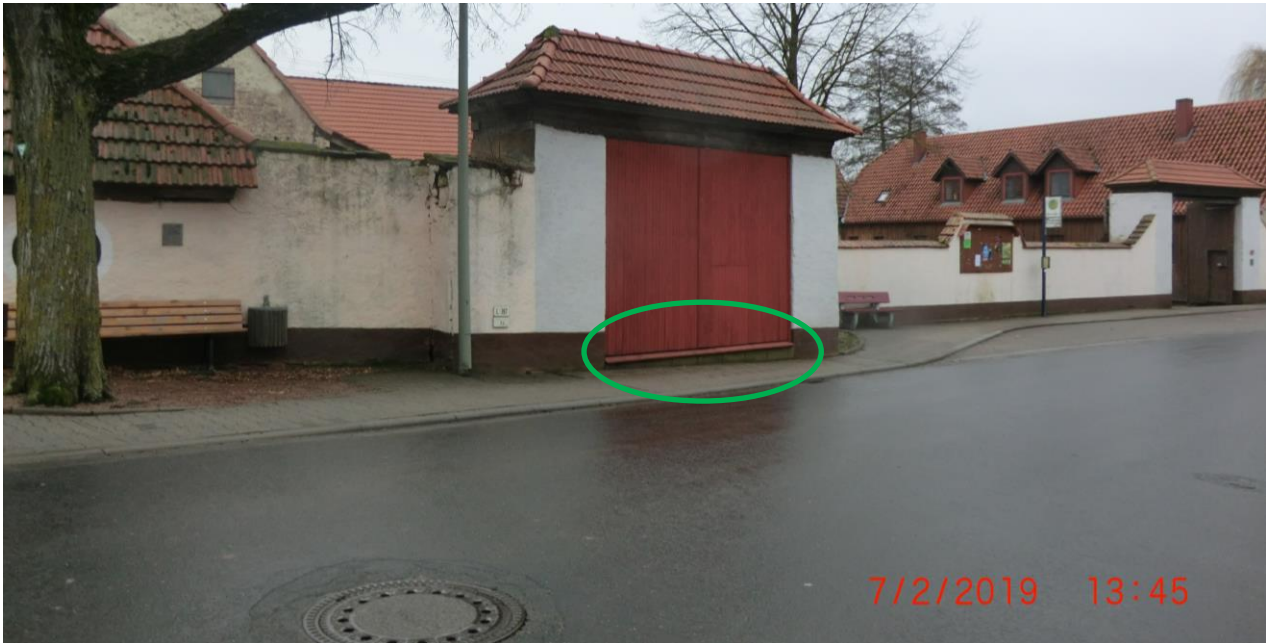
Ein weiteres Anwesen, das auch für Veranstaltungen genutzt wird ist ebenfalls bei Starkregen gefährdet. Aufgrund der hochwertigen Innenausstattung besteht hier ein hohes Schadenspotenzial.

Beide Anwesen liegen zudem gemäß Starkregenkarte des Landes im Überflutungsbereich des Häferbachs (siehe Abschnitt 3.5).

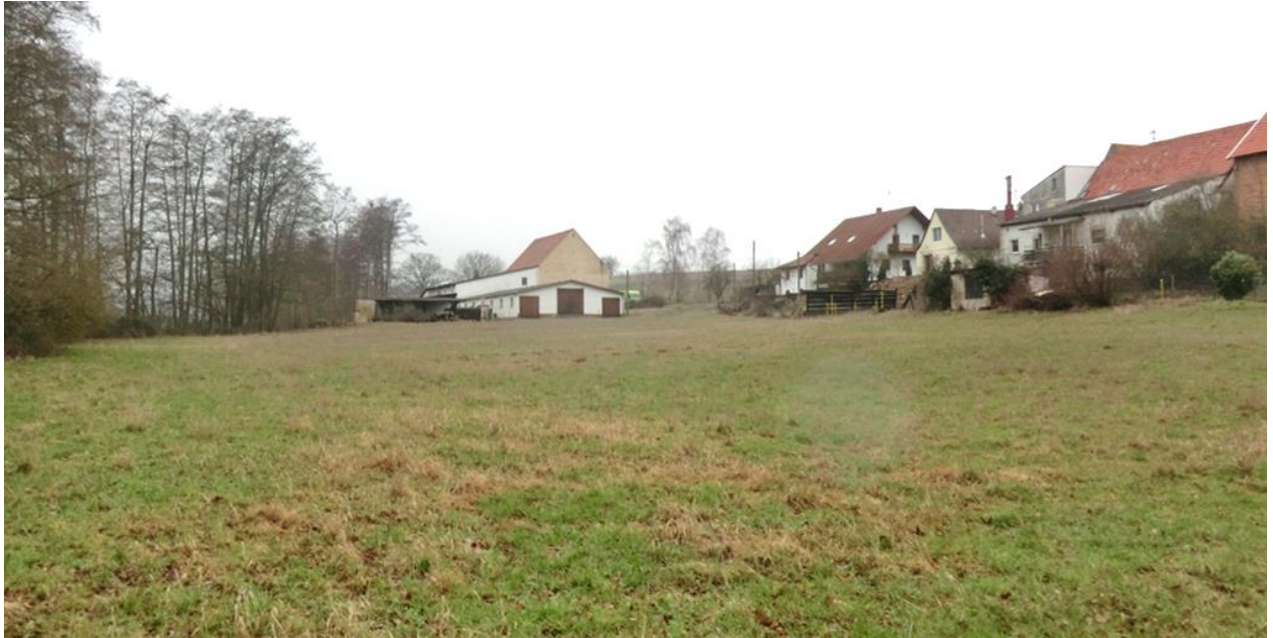
Der Gehölzsaum ist meistens sehr dicht.

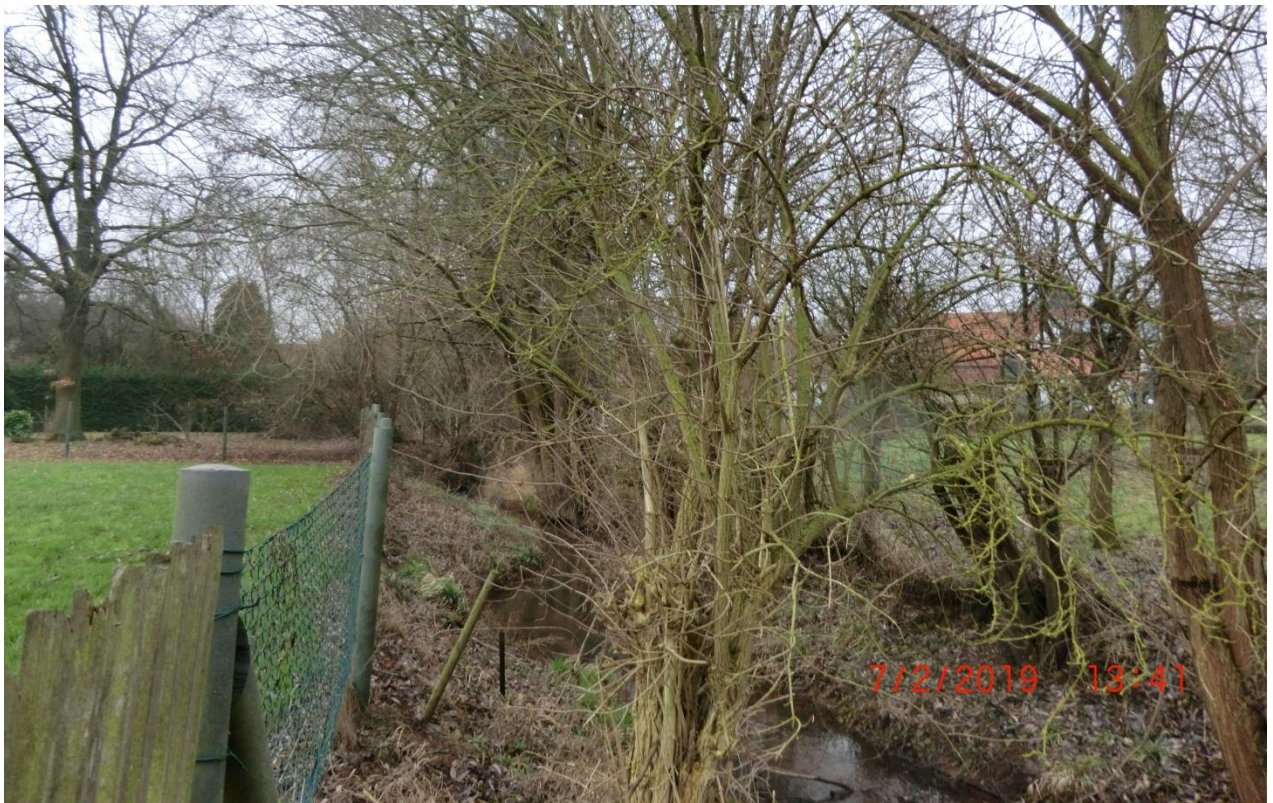
Die letzten 100 m vor der Brücke grenzen rechts und links Gärten an und das Schadenspotenzial bei Hochwasser ist gering.

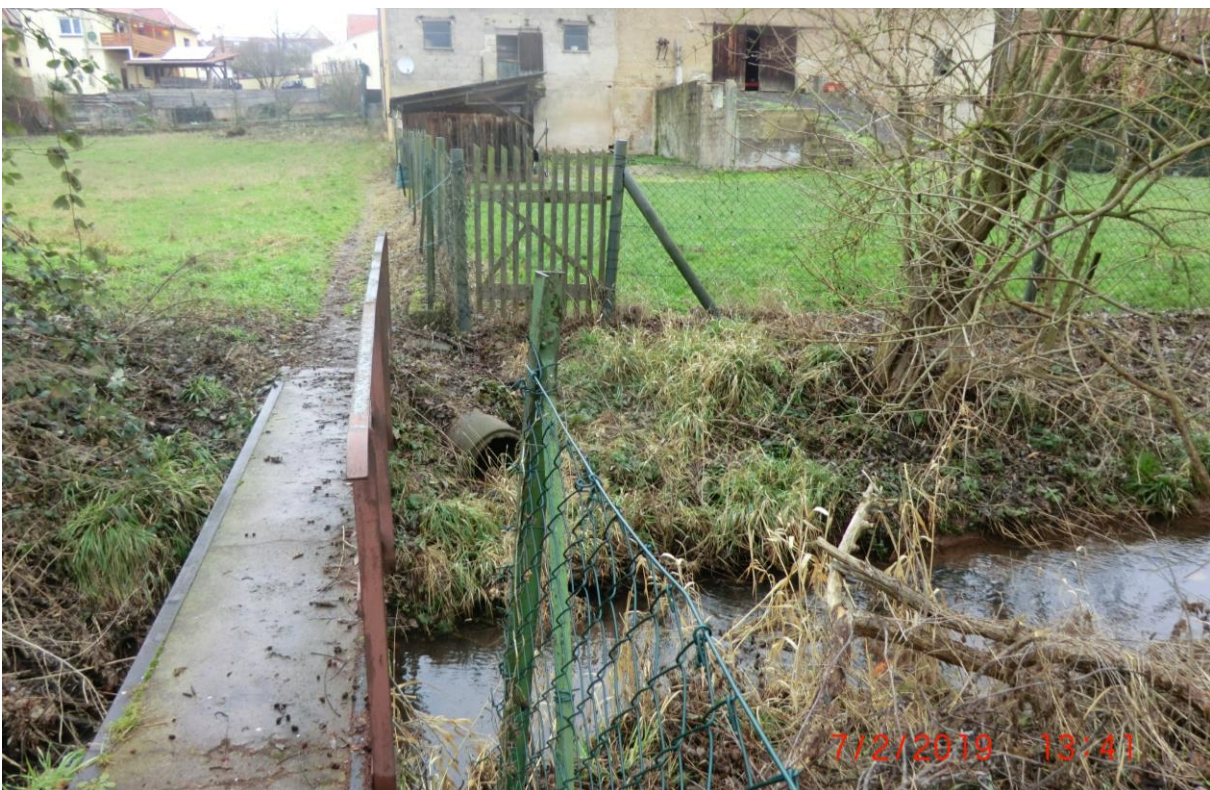
Entlang der Hauptstraße und „Im Gässchen“ stehen Gebäude in Bachnähe. Im Hochwasserfall sind diese überflutungsgefährdet.

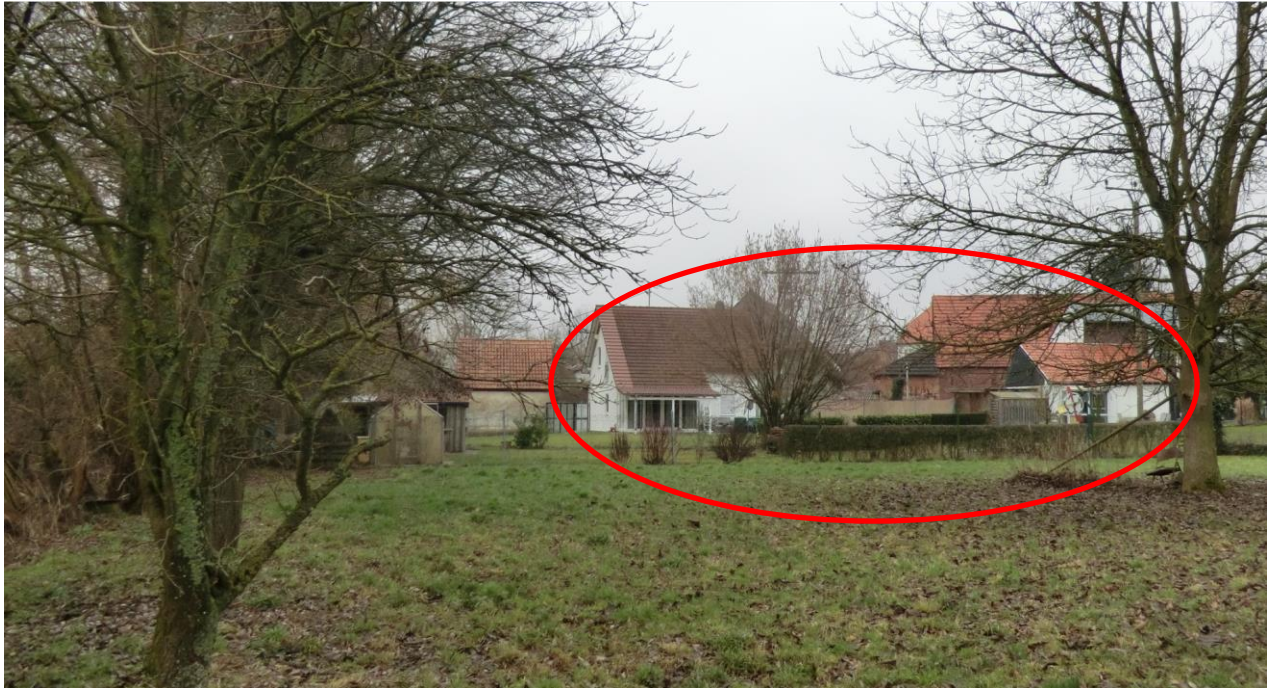
An der Brücke reichen Gebäude bis unmittelbar an den Bach heran.

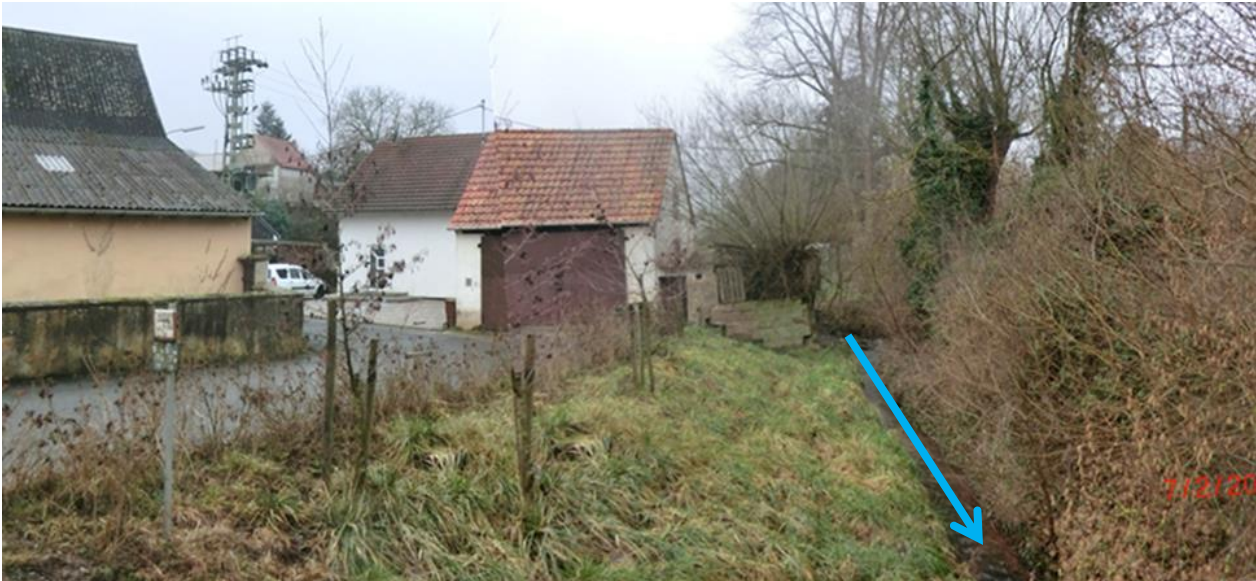
Kommt es an der Brücke zu einer Verklausung und zum Aufstau, ...

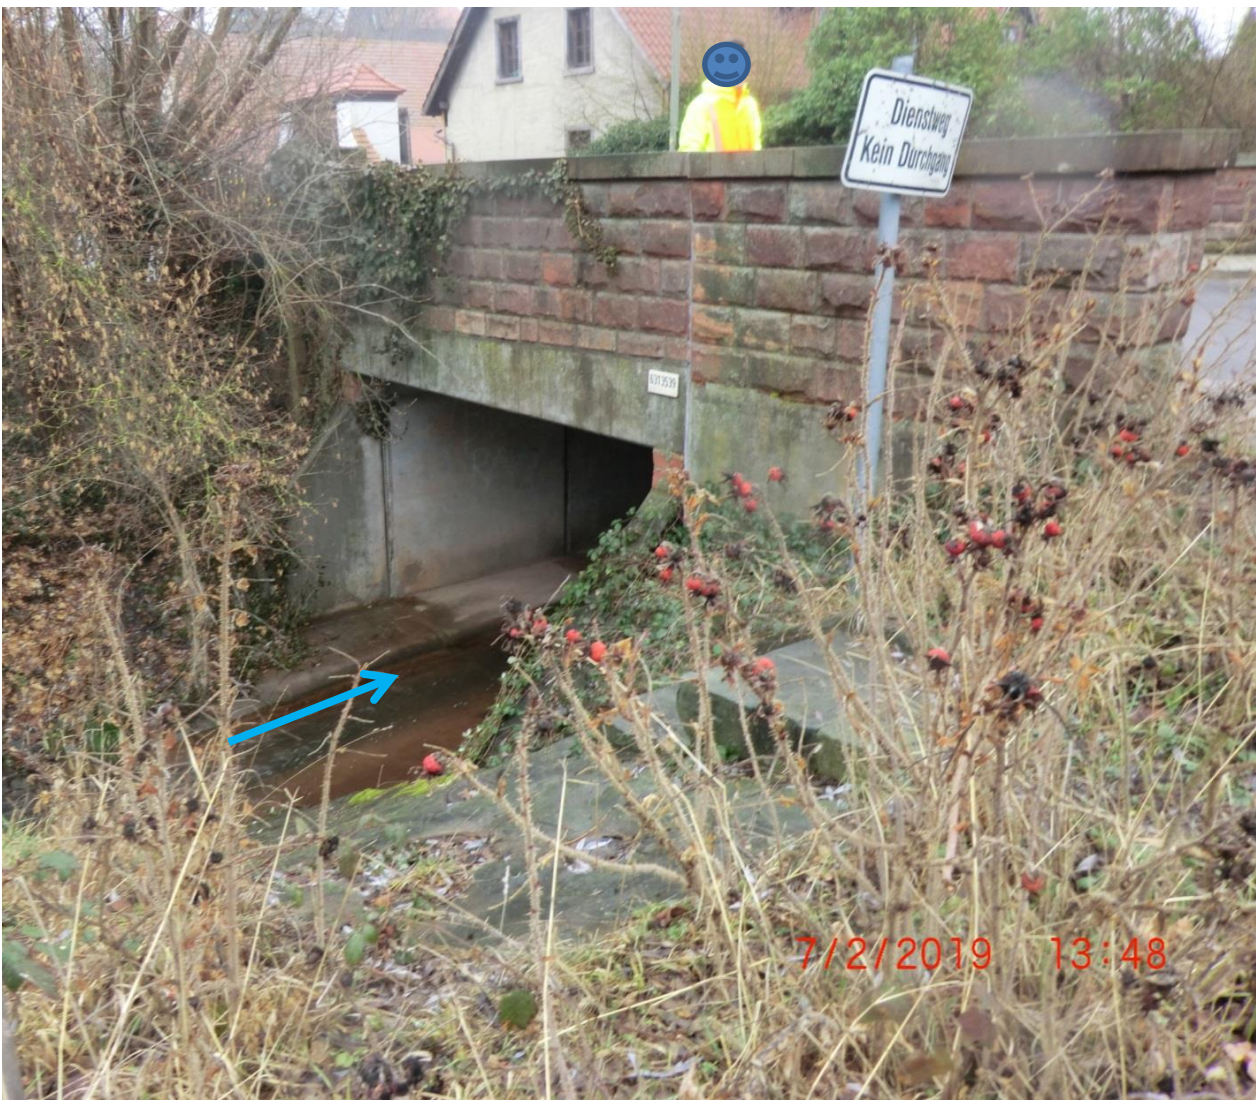
... kann Wasser auf die Hauptstraße fließen und die anliegende Bebauung treffen.

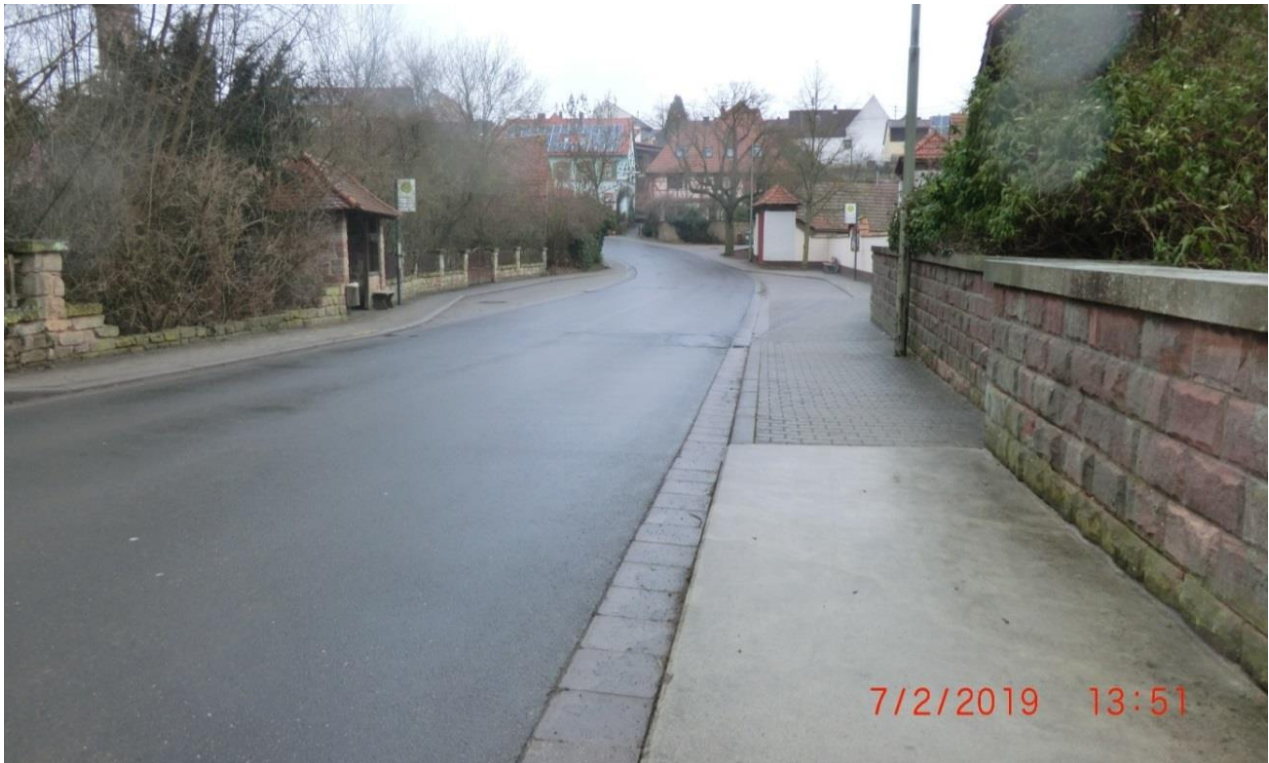
Hochwasser des Häferbachs gefährdet die Gebäude im Tiefpunkt der Hauptstraße (s. auch 3.4).

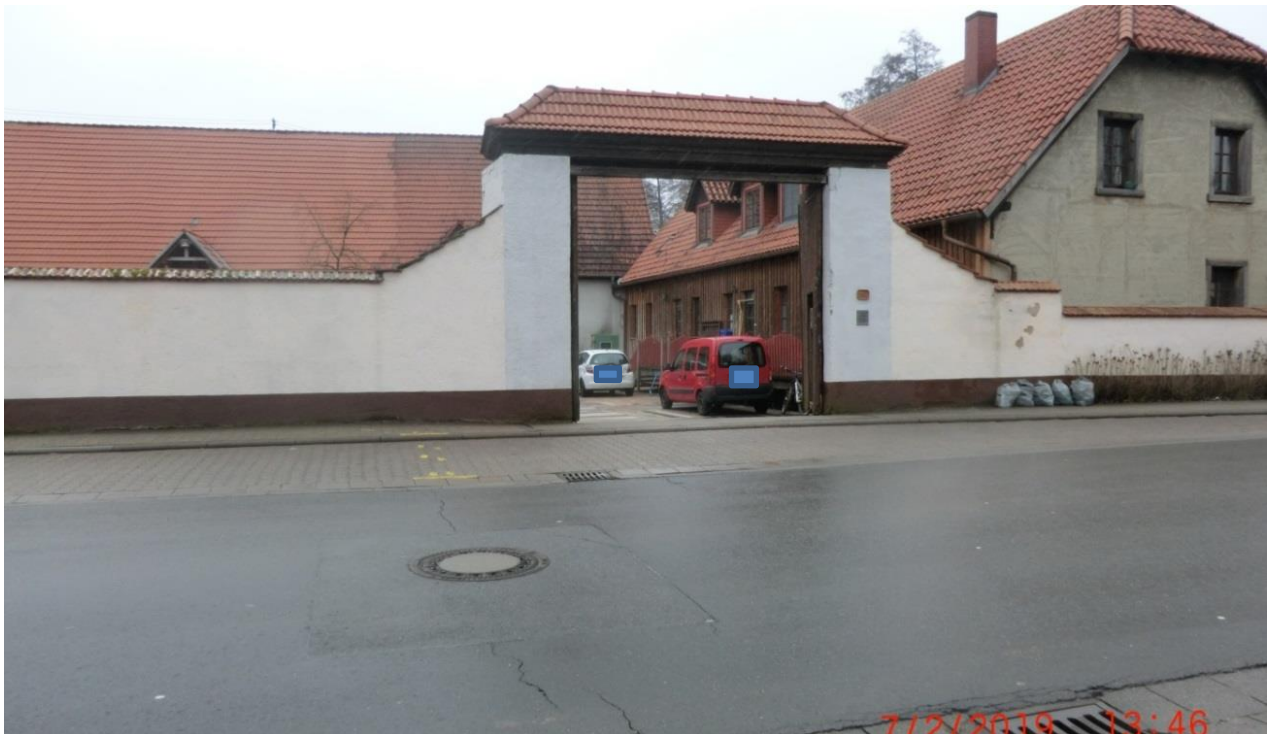
Das Brückenbauwerk wirkt bei Hochwasser zwar als Abflussdrossel, allerdings kann auch Hochwasser über die Hauptstraße hinweg schießen, sodass auch die tiefliegenden Gebäude unterhalb der Brücke hochwassergefährdet sind.

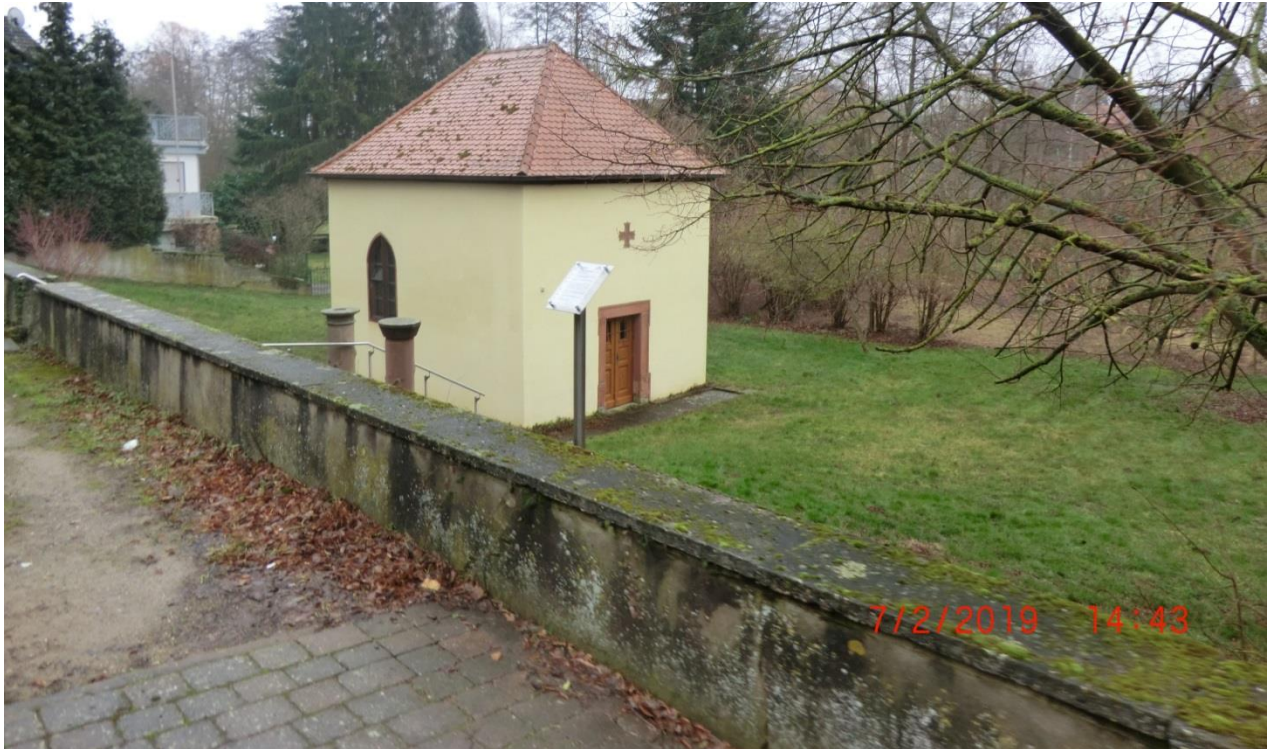
Unterhalb der Brücke liegt ein Anwesen ...

... rückseitig auf Gewässerniveau. Von vorne ist das Gebäude durch Hochwasser gefährdet, das über die Hauptstraße abfließt. Den gefährdeten Anliegern am Häferbach werden geeignete Objektschutzmaßnahmen empfohlen.

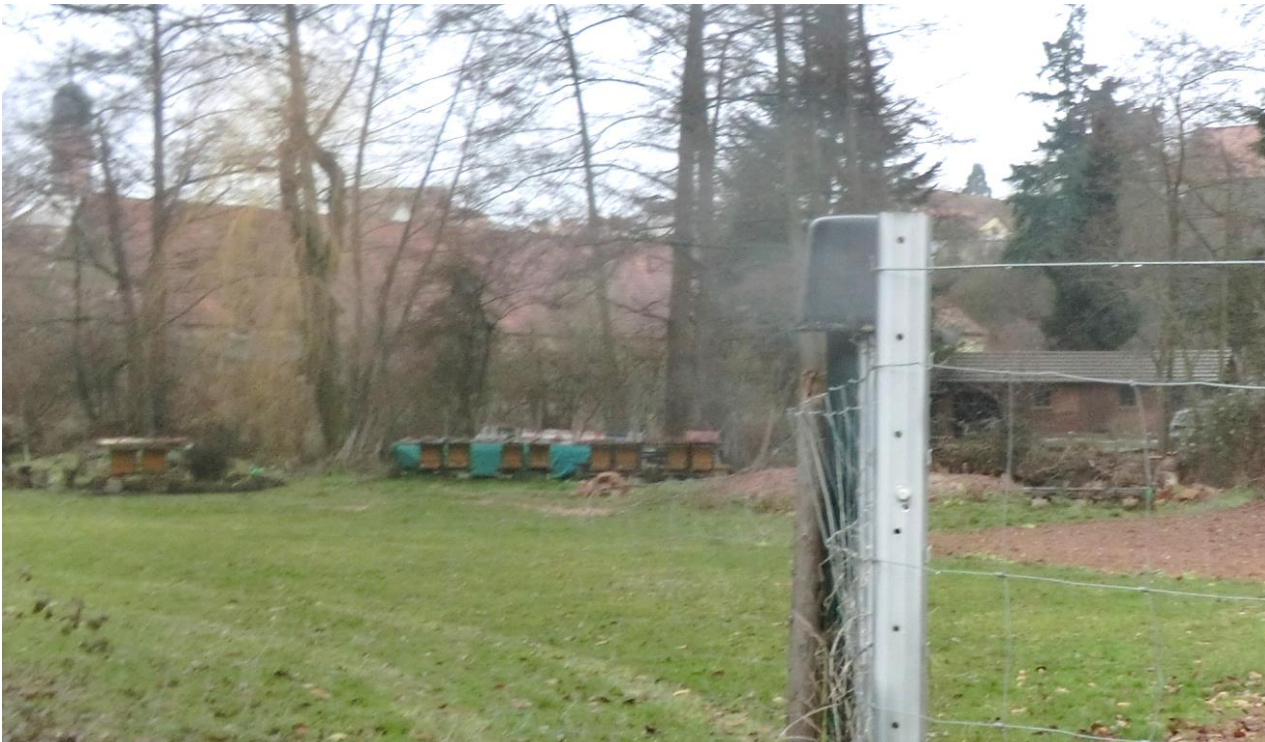
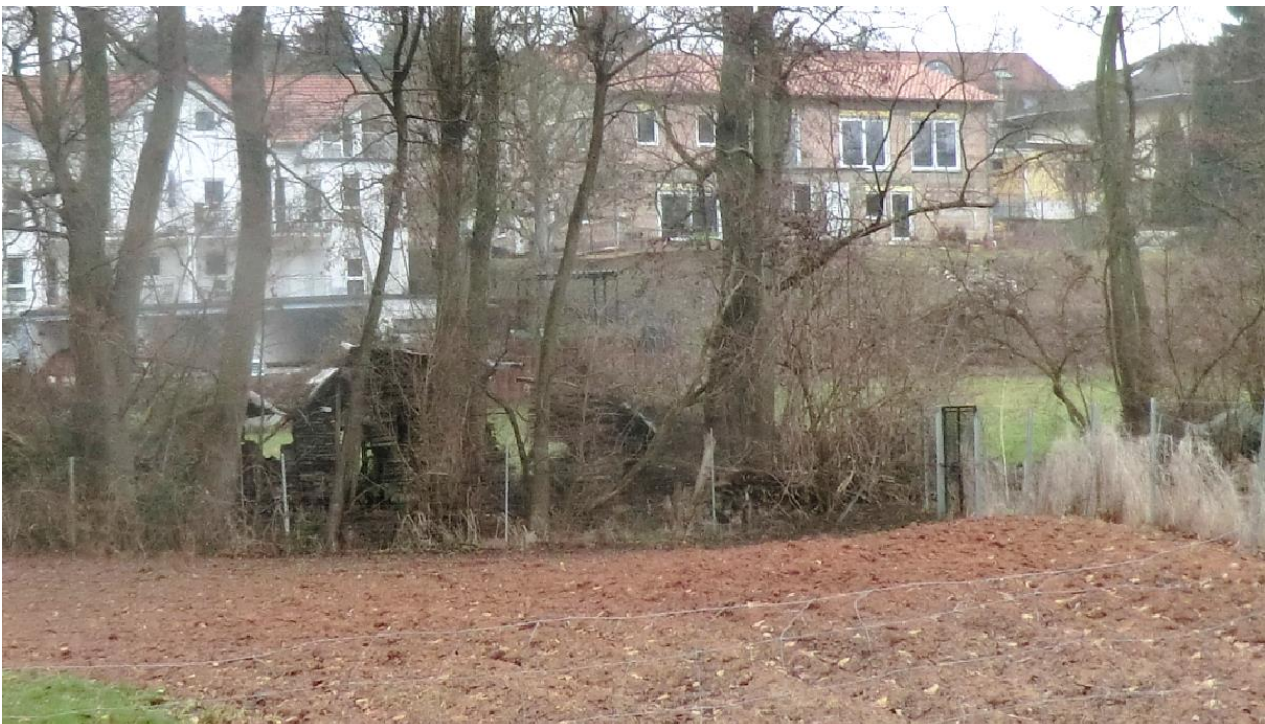
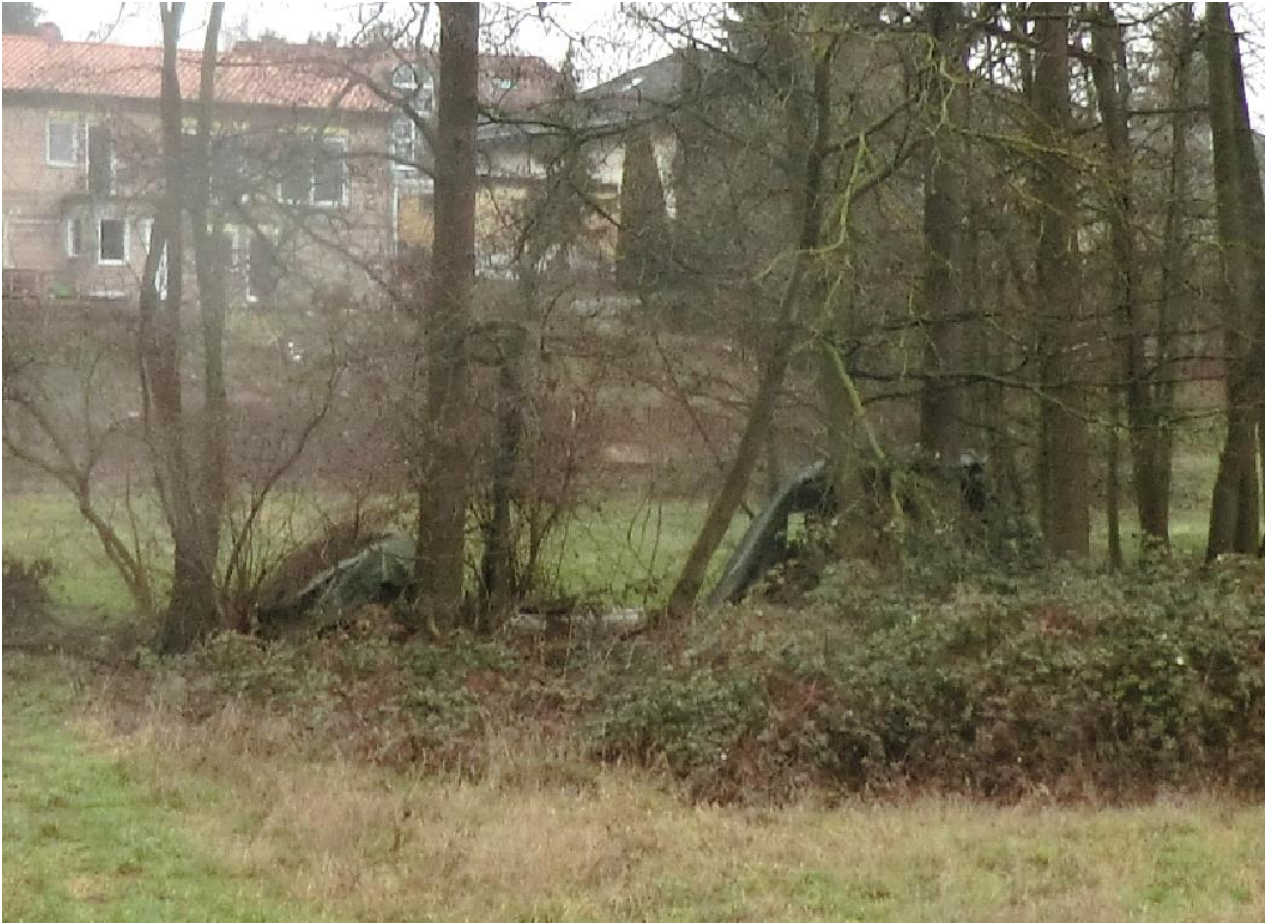
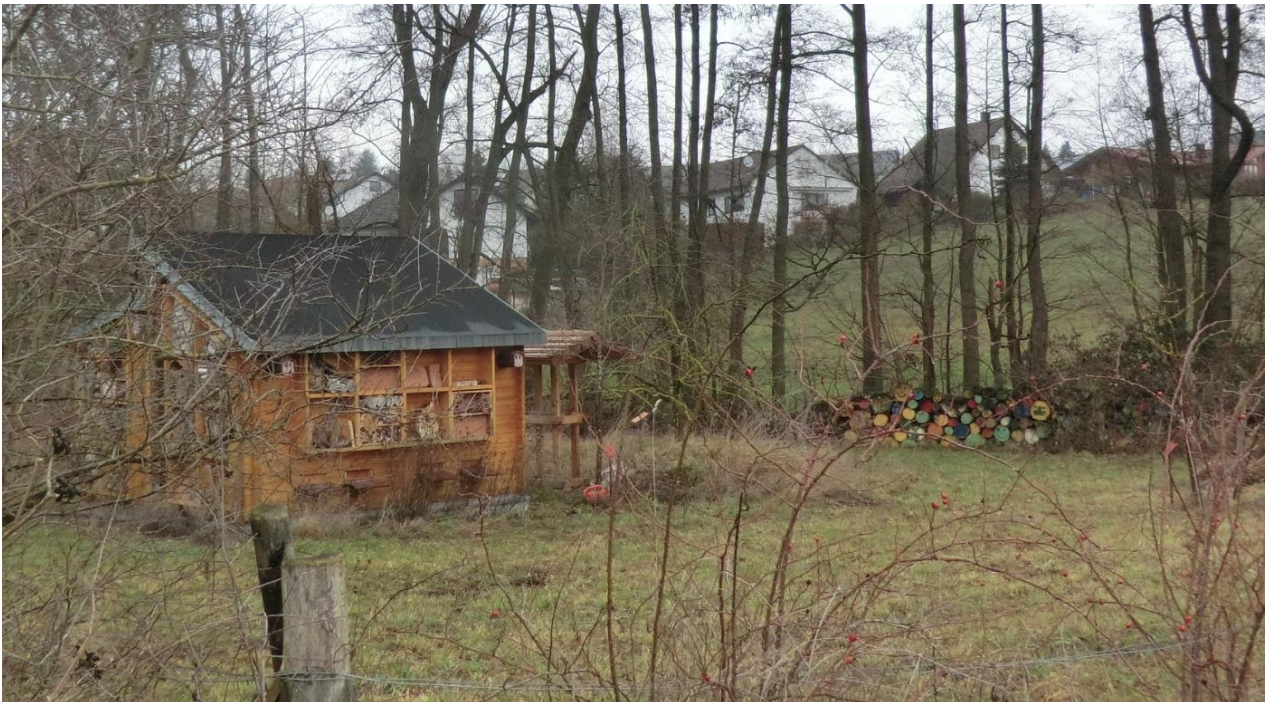
Im weiteren Verlauf des Häferbachs besteht kaum Schadenspotenzial, da die Wohnbebauung entlang der Lindenstraße und der Bergstraße hoch liegt. Nicht der Situation angepasst und gefährlich ist jedoch die Nutzung entlang des Baches. Dort sind große Mengen an abtriebsfähigem Material gelagert, wie Bienenstöcke, Schuppen, Gartenhäuser und vieles mehr. Bei Hochwasser besteht die Gefahr, dass Gegenstände abgetrieben werden und Unterlieger geschädigt werden.

Den Anliegern wird geraten sie Nutzung der Grundstücke der Überflutungssituation anzupassen und abtriebsgefährdete Bauten und Materialien zu entfernen oder zu fixieren.

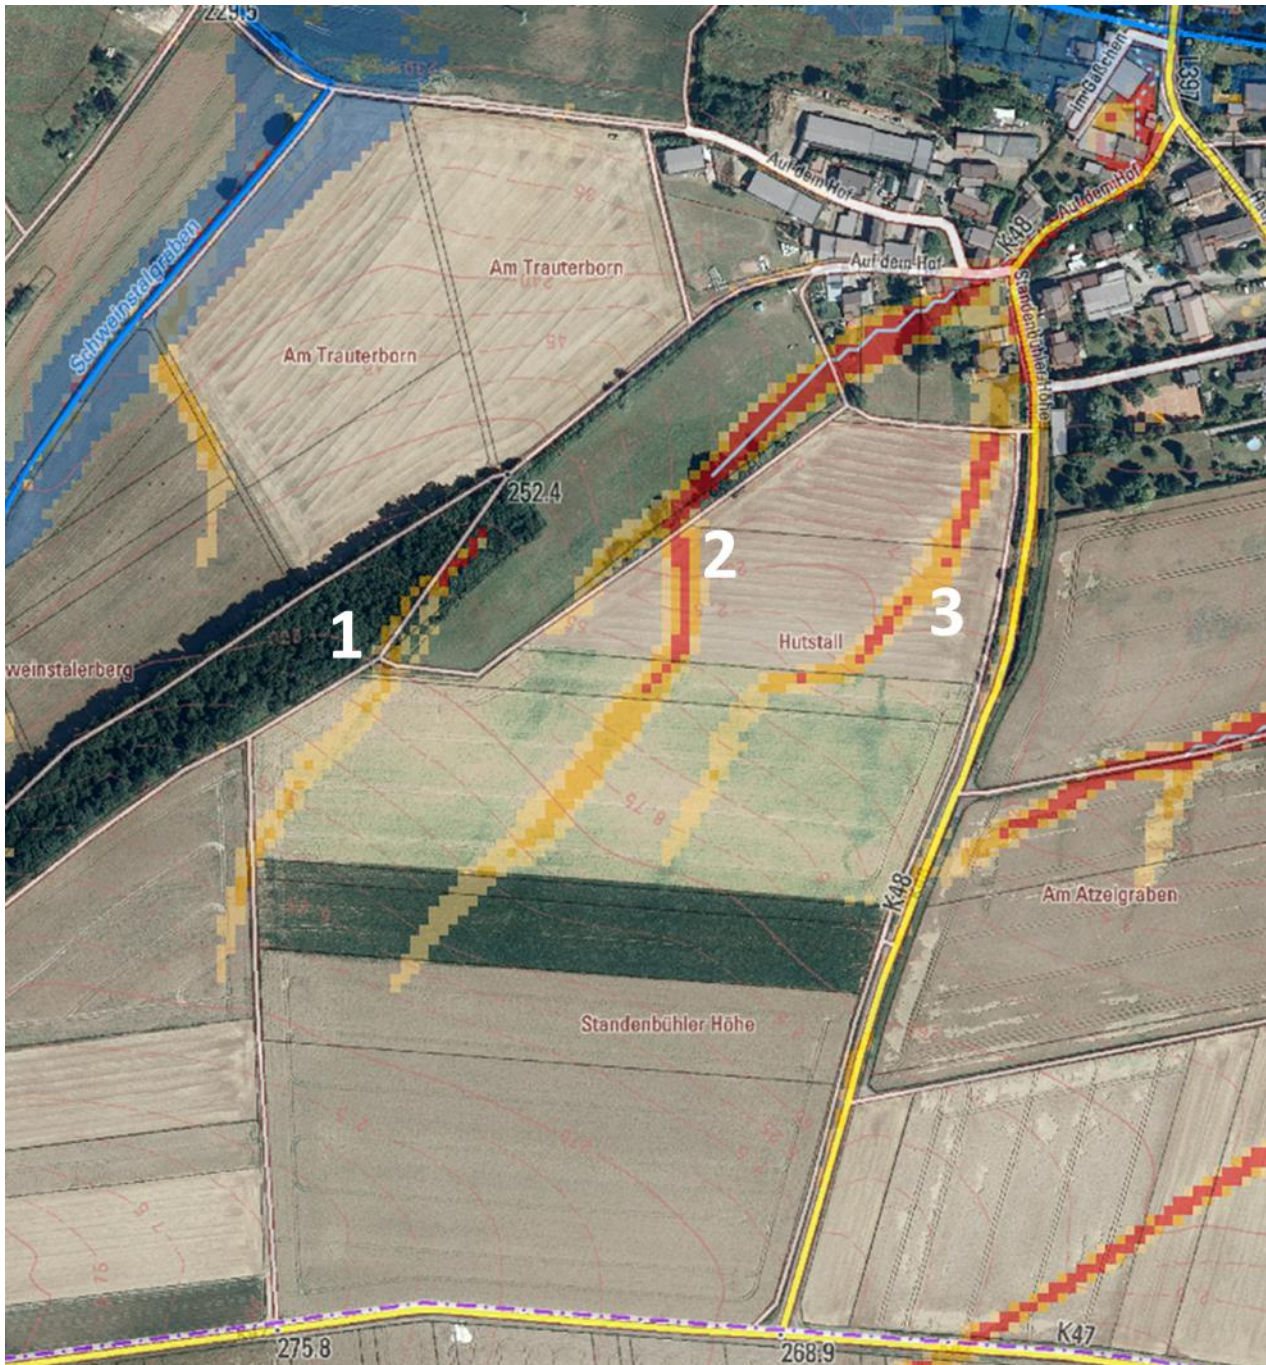
Im Südosten entwässert ein 17 ha großes Einzugsgebiet zur Ortsbebauung. Eintrittswege sind der Wirtschaftsweg in Verlängerung der Straße „Auf dem Hof“ (1), eine ausgeprägte Tiefenlinie in der überwiegend ackerbaulich genutzten Hangfläche (2) und die Straße „Standenbühler Höhe“ (K 48) (3).
