Örtliches
Hochwasser- und Starkregen-
vorsorgekonzept
VG Göllheim

Teil
WEITERSWEILER

Gefährdungsanalyse und
Maßnahmen zur Risikominderung

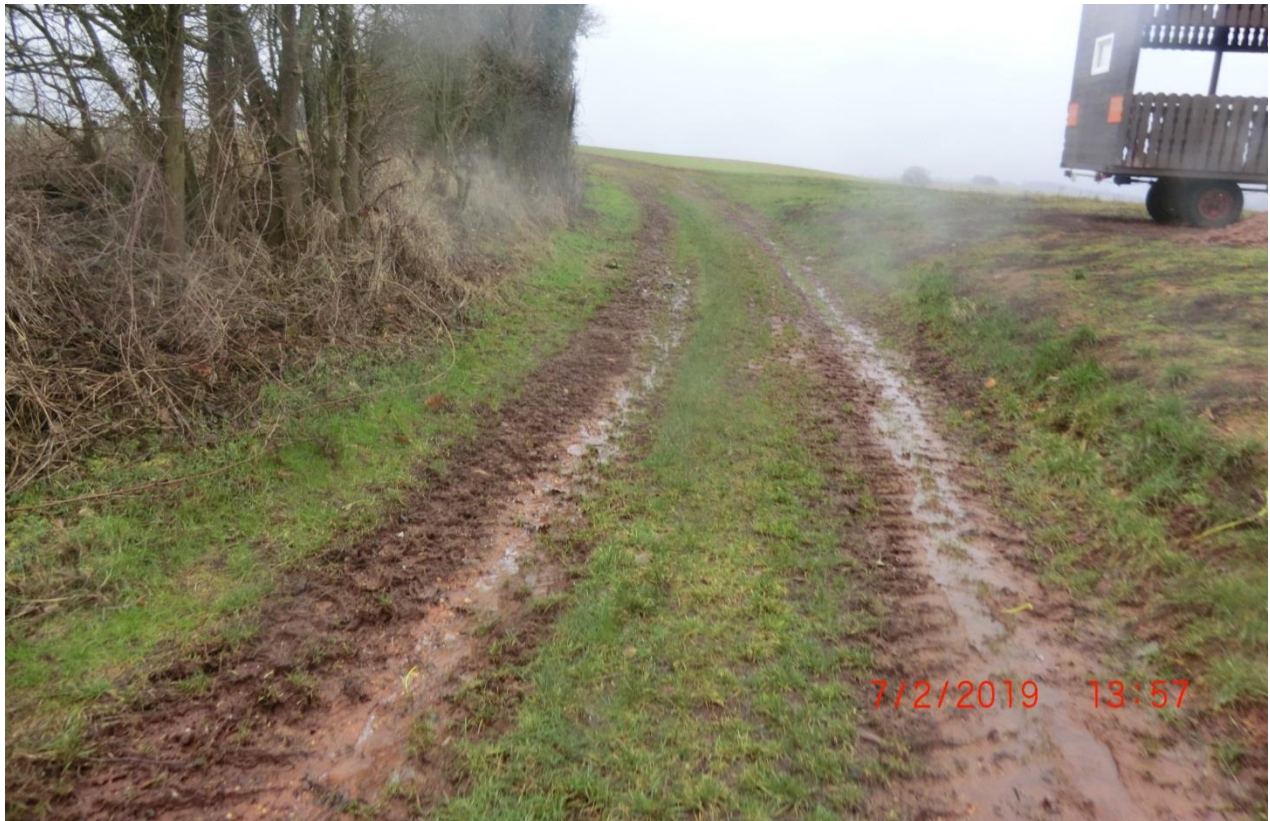
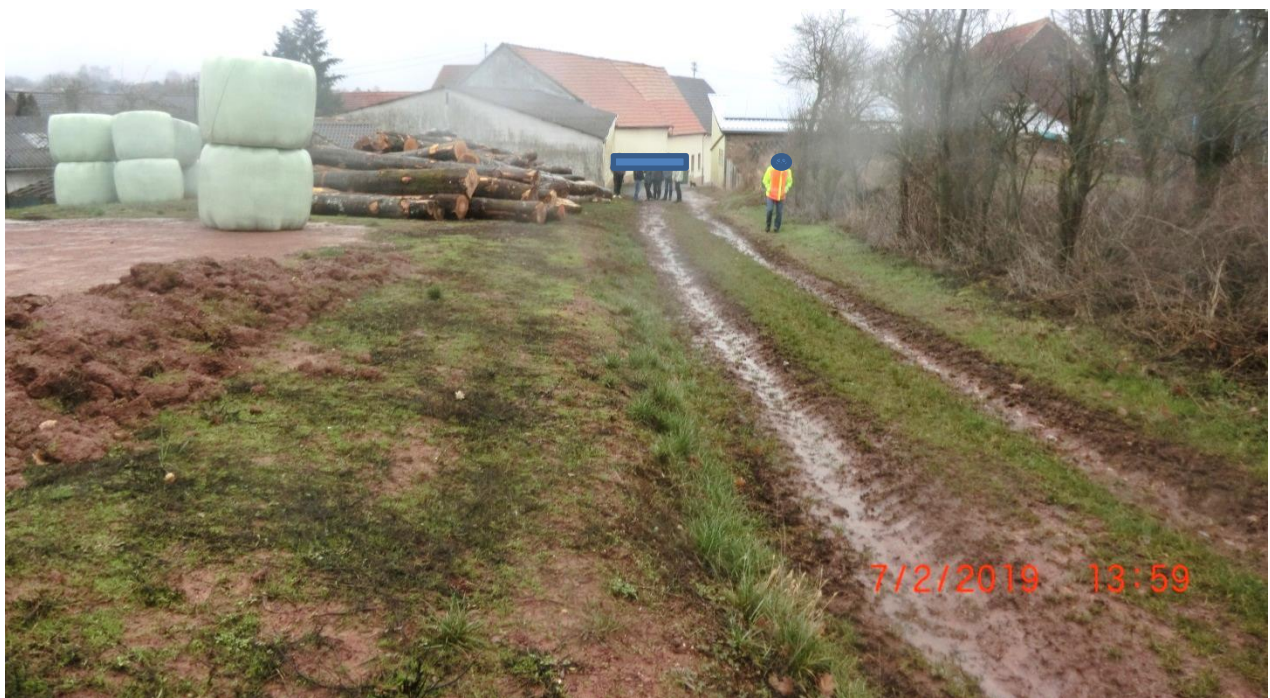
Schon bei kleineren Regenereignissen fließt Außengebietswasser auf dem Wirtschaftsweg in Verlängerung der Straße „Auf dem Hof“ in den Ort.

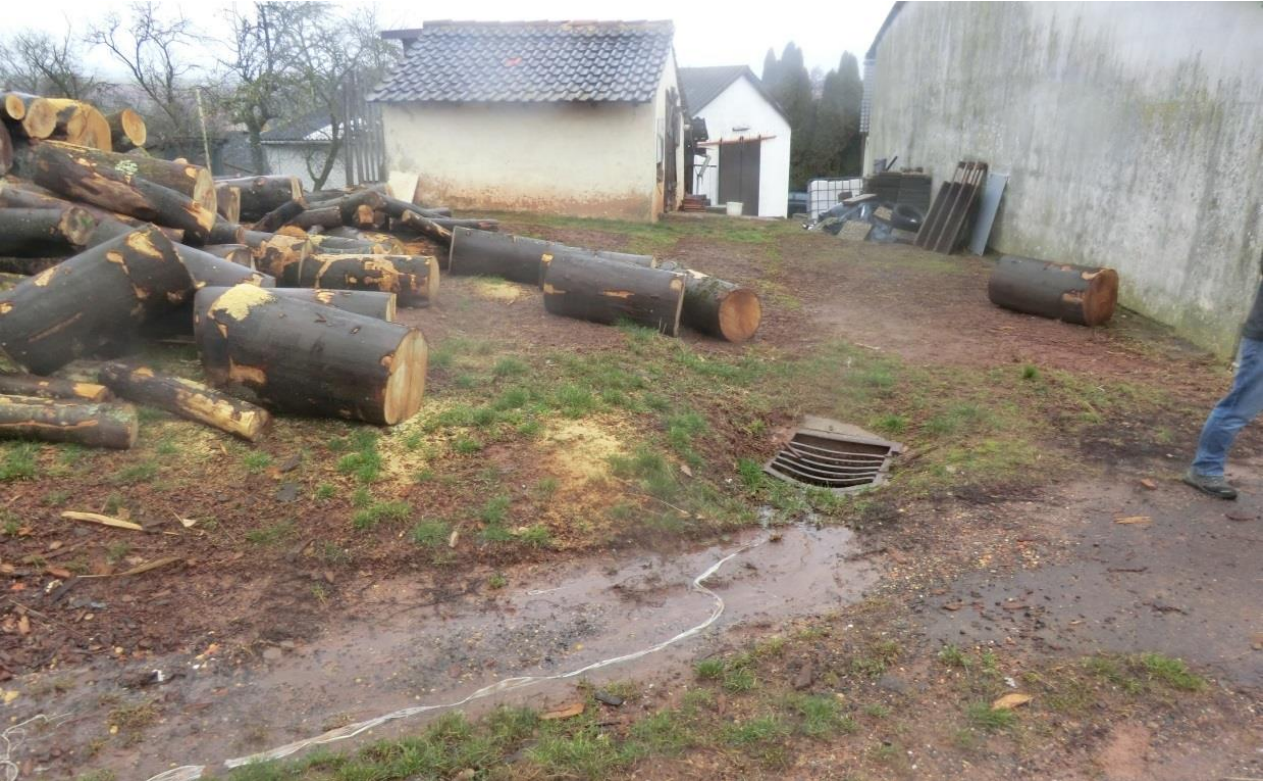
Am Bebauungsrand geht der Weg in die befestigte Straße über. Ein Straßenablauf soll abfließen- des Außengebietswasser aufnehmen.

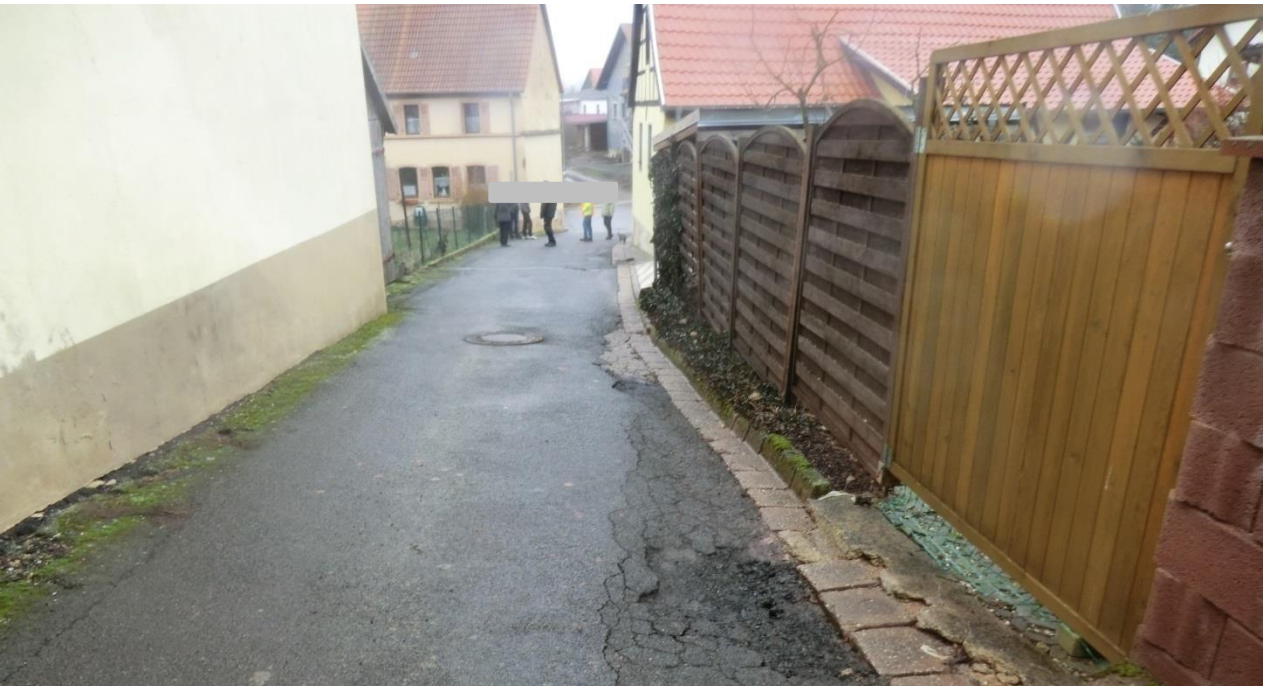
Bei stärkerem Regen kommt es zum Abfluss auf der Straße, in der jedoch kaum Schadens- potenzial besteht. Vereinzelt kann aber über tiefliegende Zugänge und Fenster Wasser eindringen.

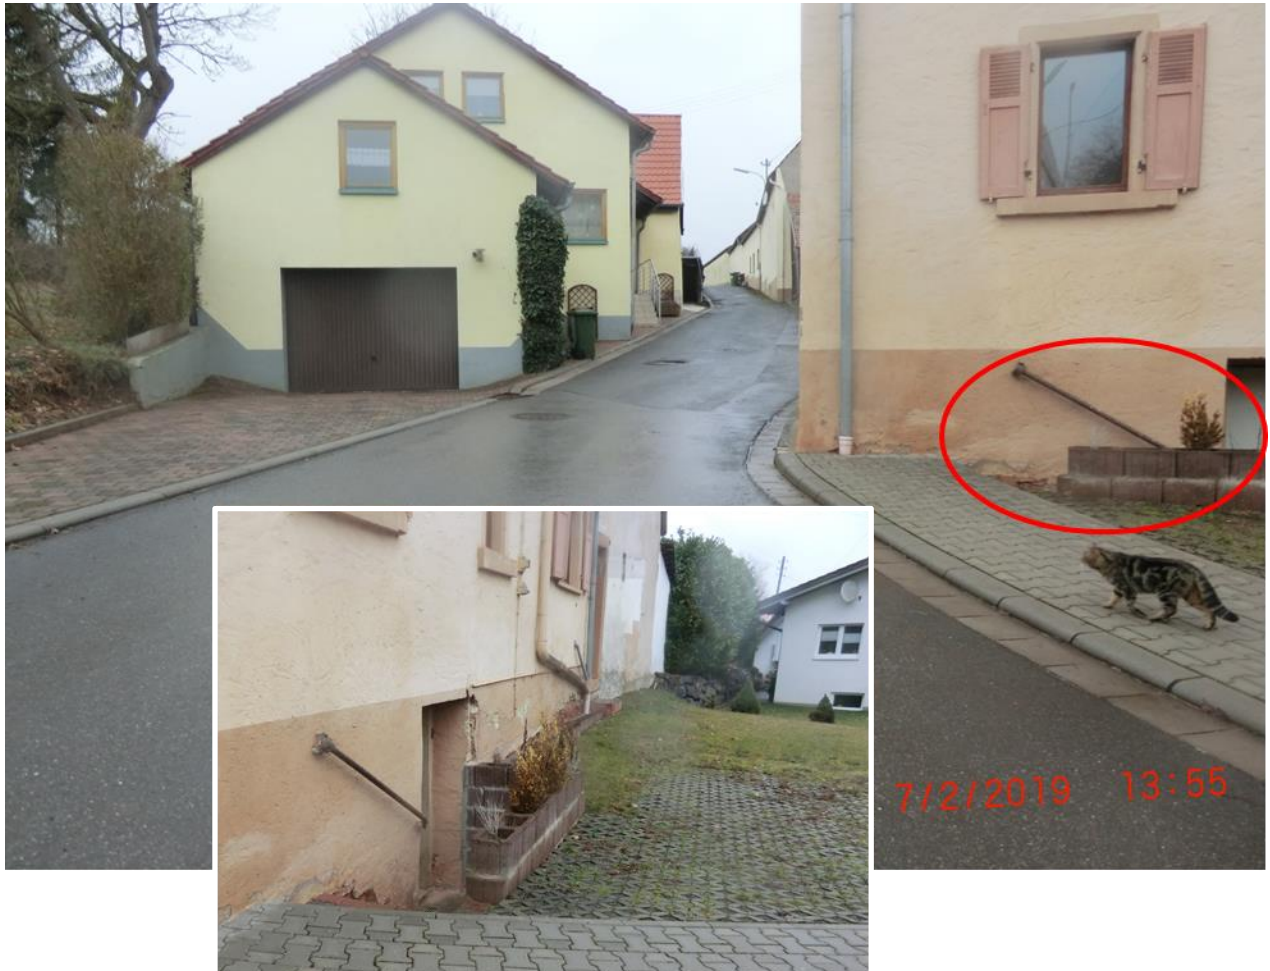
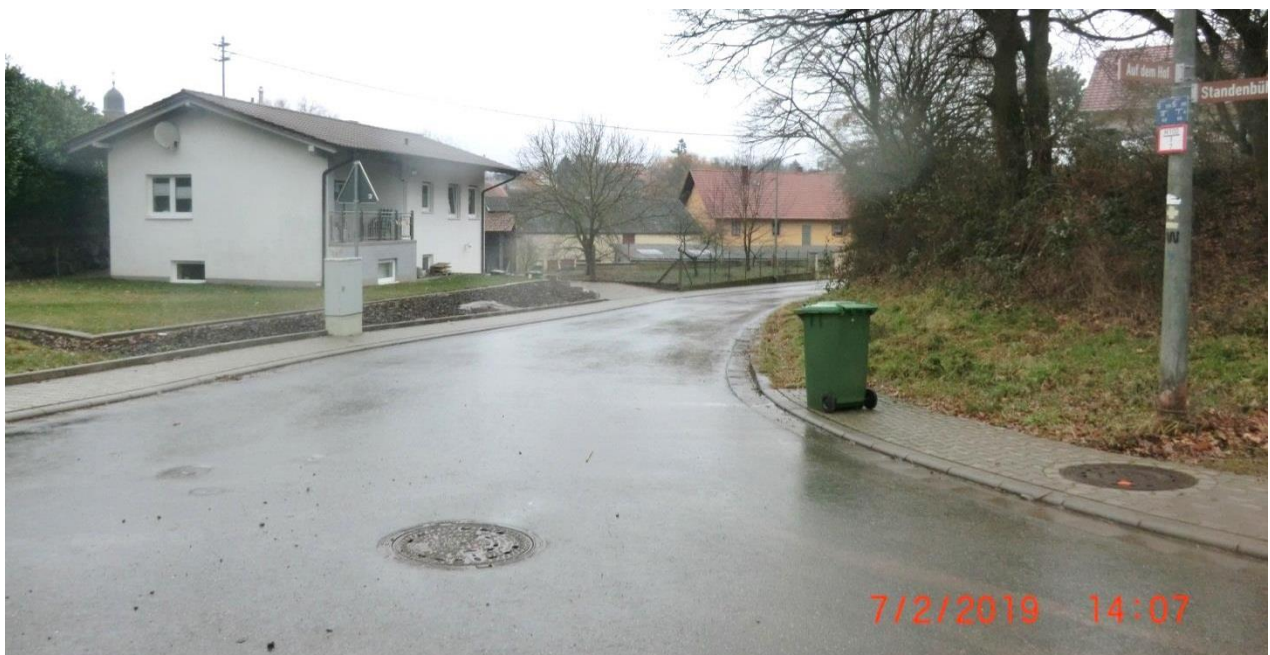
Gebäudeöffnungen unterhalb des Geländeneiveaus stellen generell Schwachstellen dar. Hier kann sich hier Wasser sammeln und aufstauen und im Extremfall ins Gebäude eindringen.

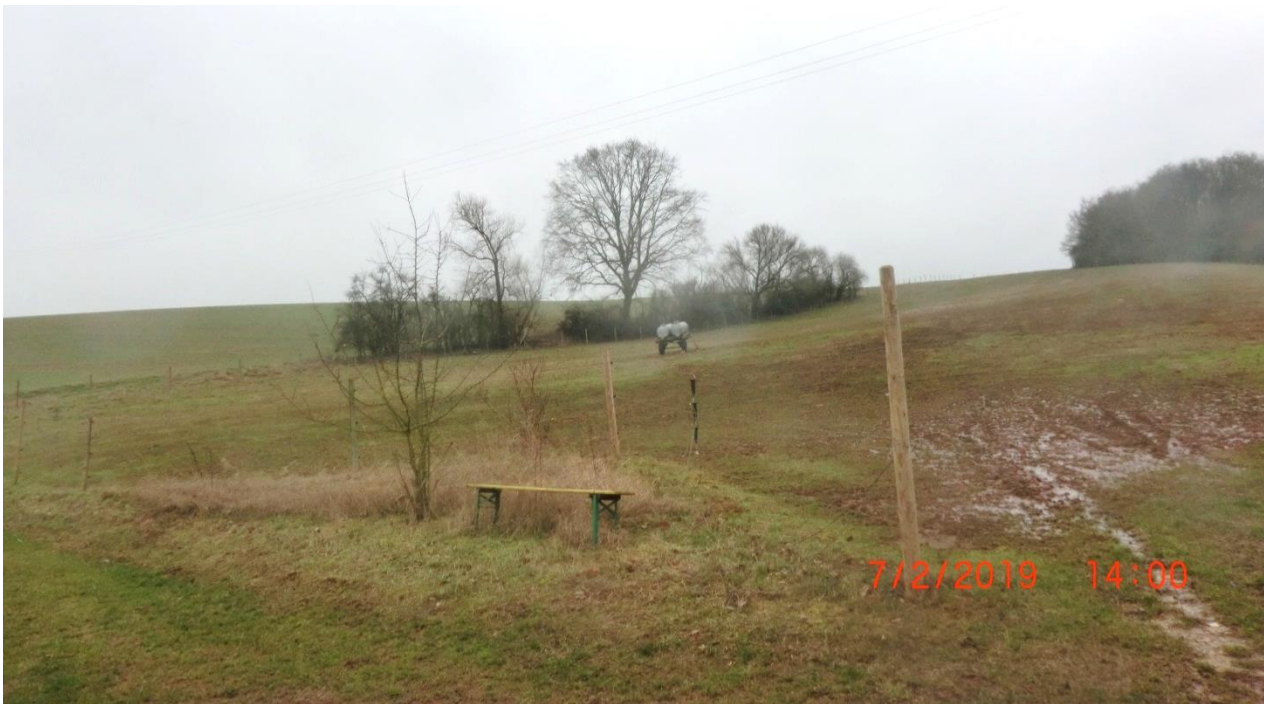
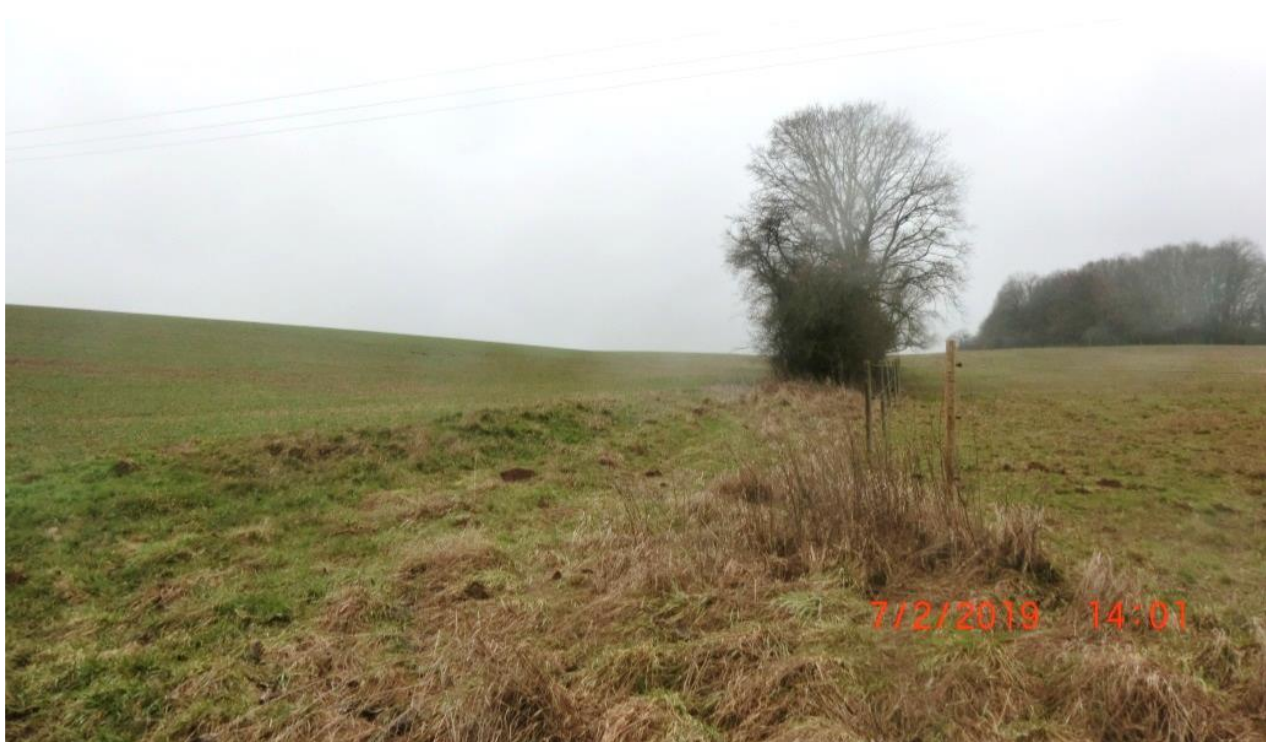
Die zwischen zwei Wegen verlaufende Tiefenlinie entwässert strukturlose landwirtschaftliche Nutzflächen. In der Mitte der Tiefenlinie bestand wohl früher ein Weg, der heute zugewachsen und zum größten Teil verschwunden ist. Hier konzentriert sich der Abfluss aus dem Teileinzugsgebiet.

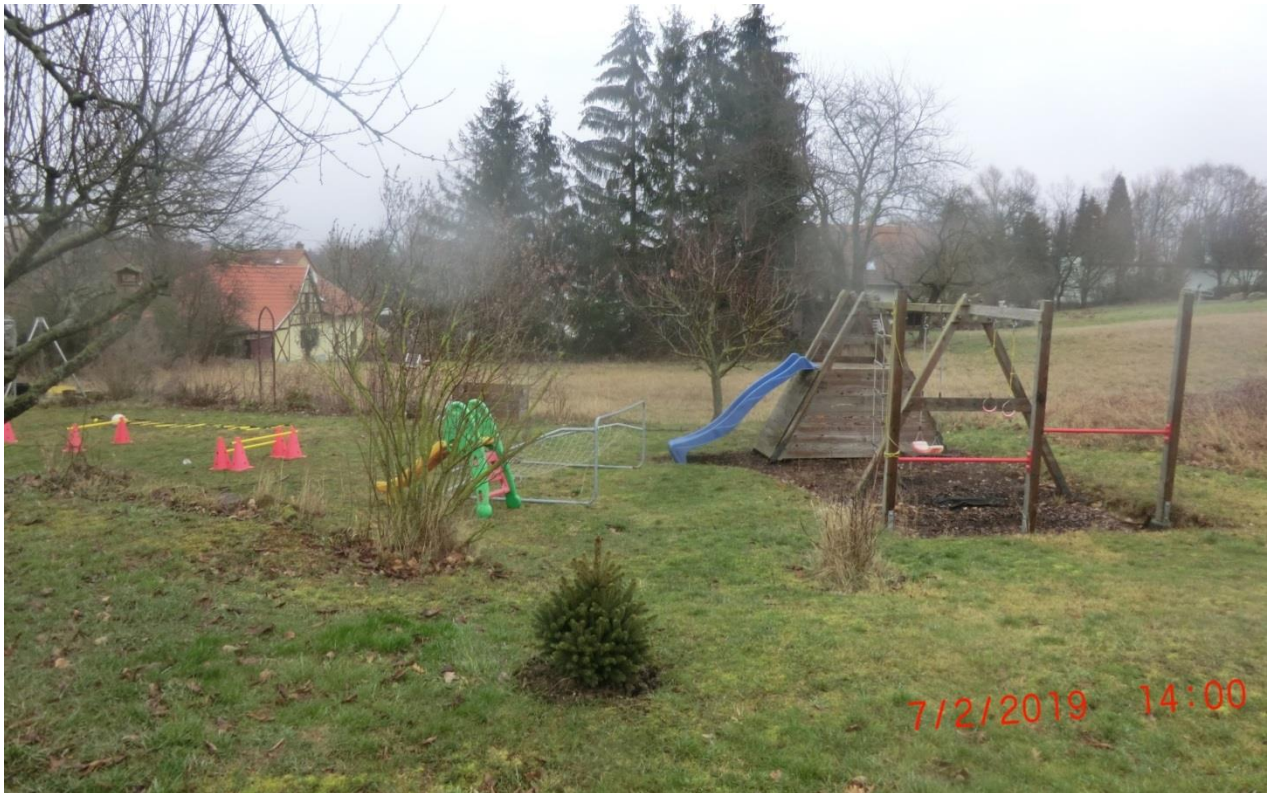
Unmittelbar in der Tiefenlinie befindet sich ein Garten mit Spielgeräten ...

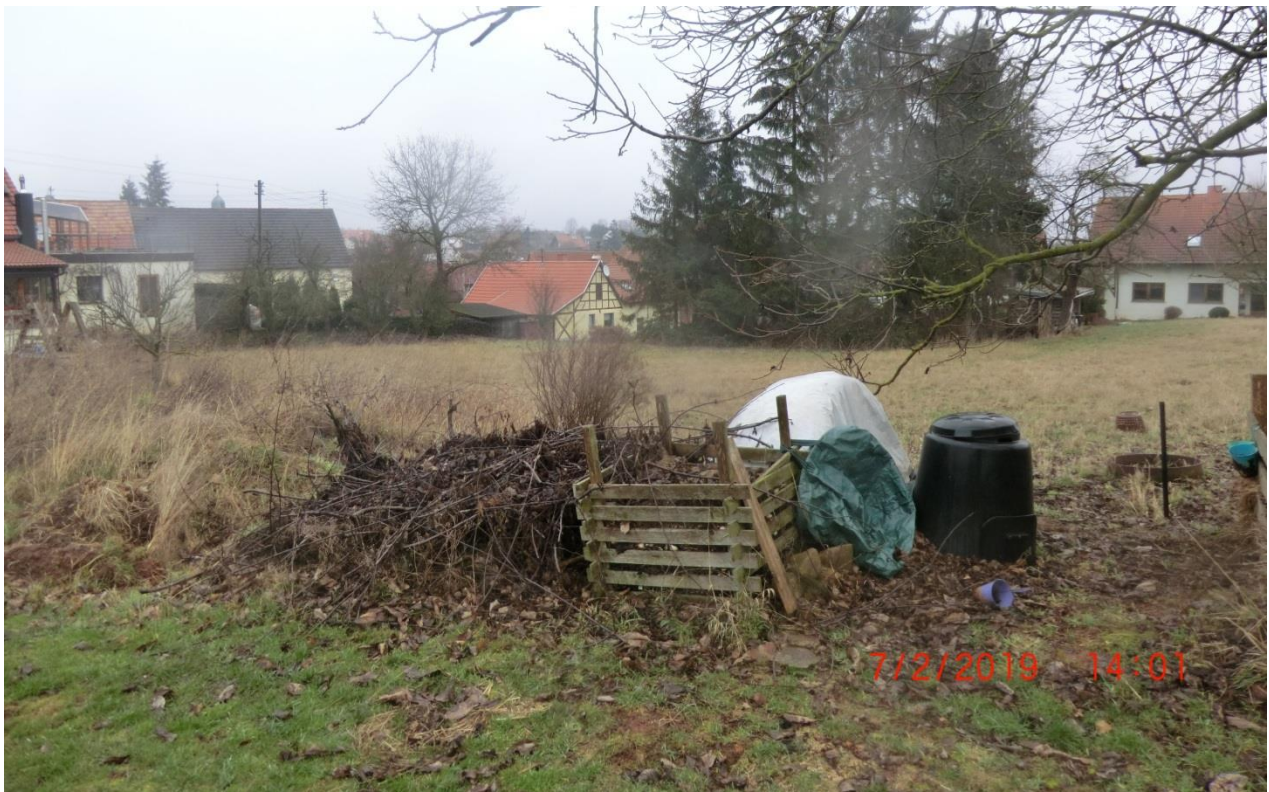
... und eine Kompostsammelstelle.

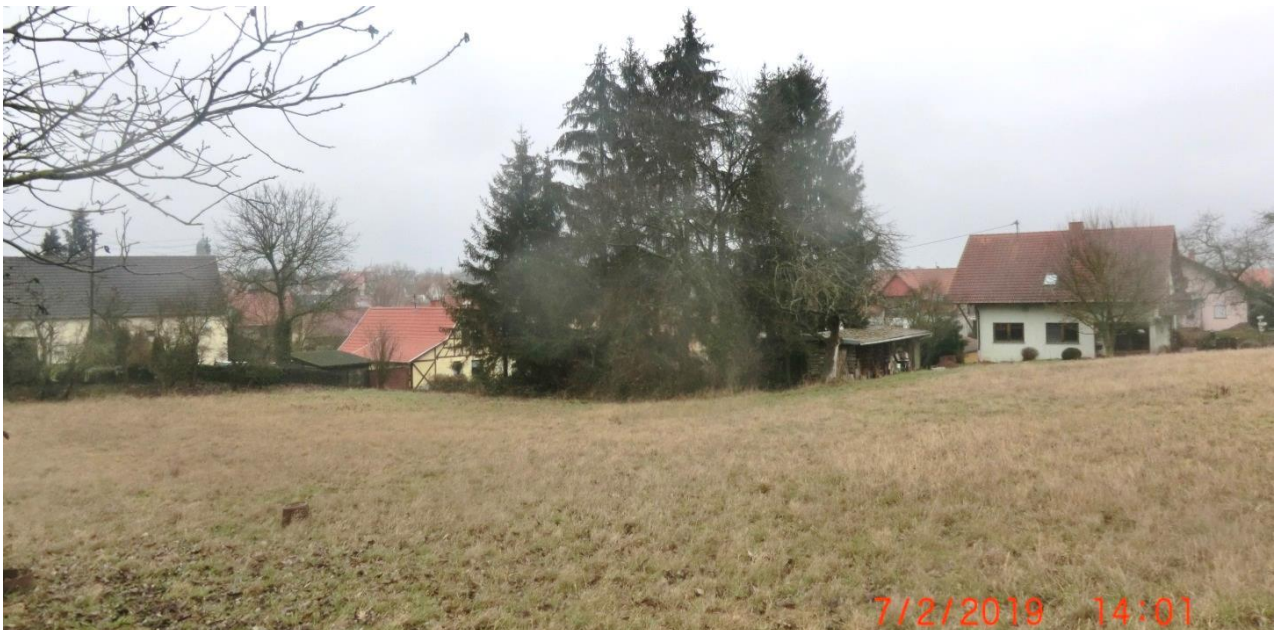
Die Tiefenlinie führt durch einen mit Bäumen bestandenen Garten ...

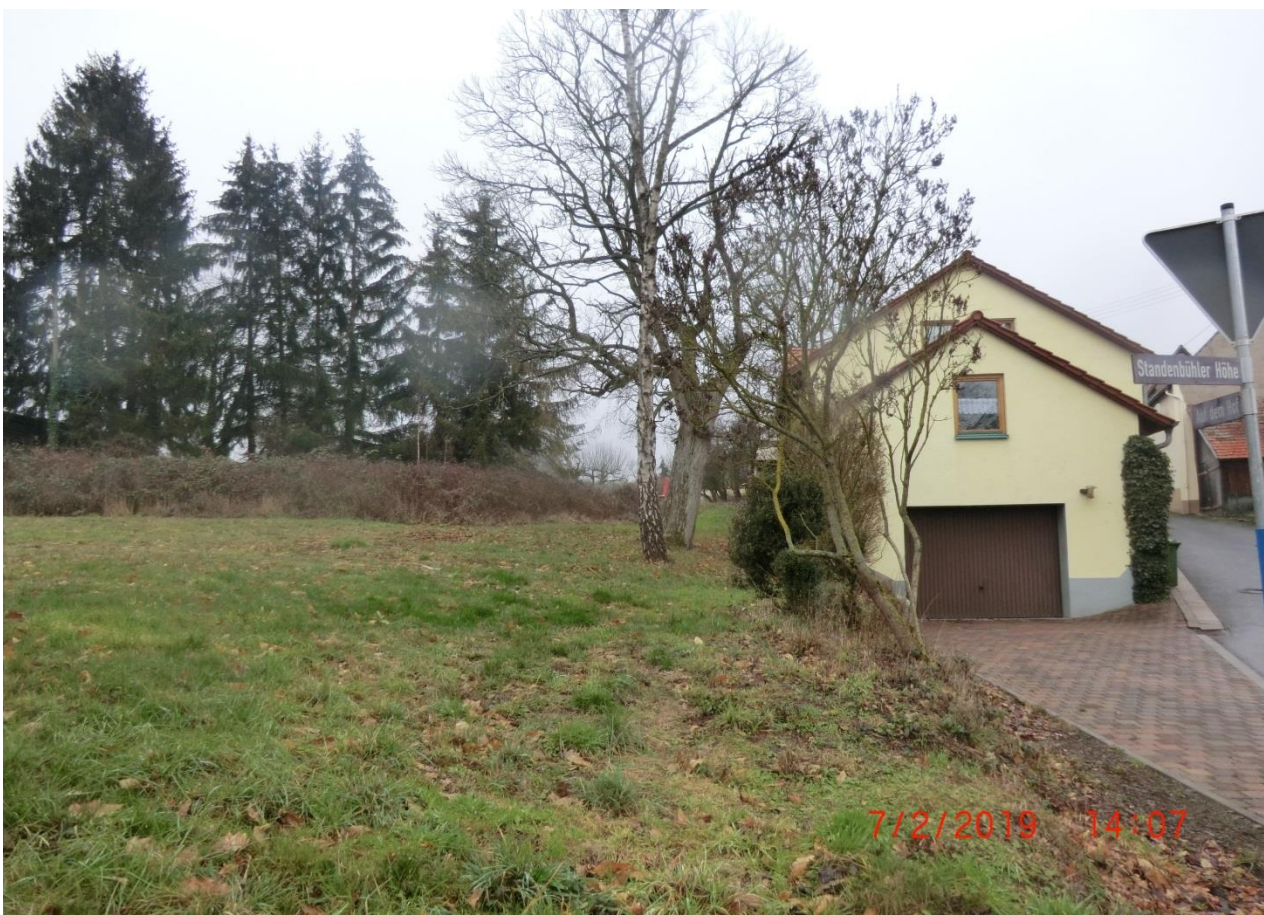
.. an einem Wohnhaus vorbei auf die Straße „Auf dem Hof“ im Bereich der Einmündung der Straße „Standenbühler Höhe“.

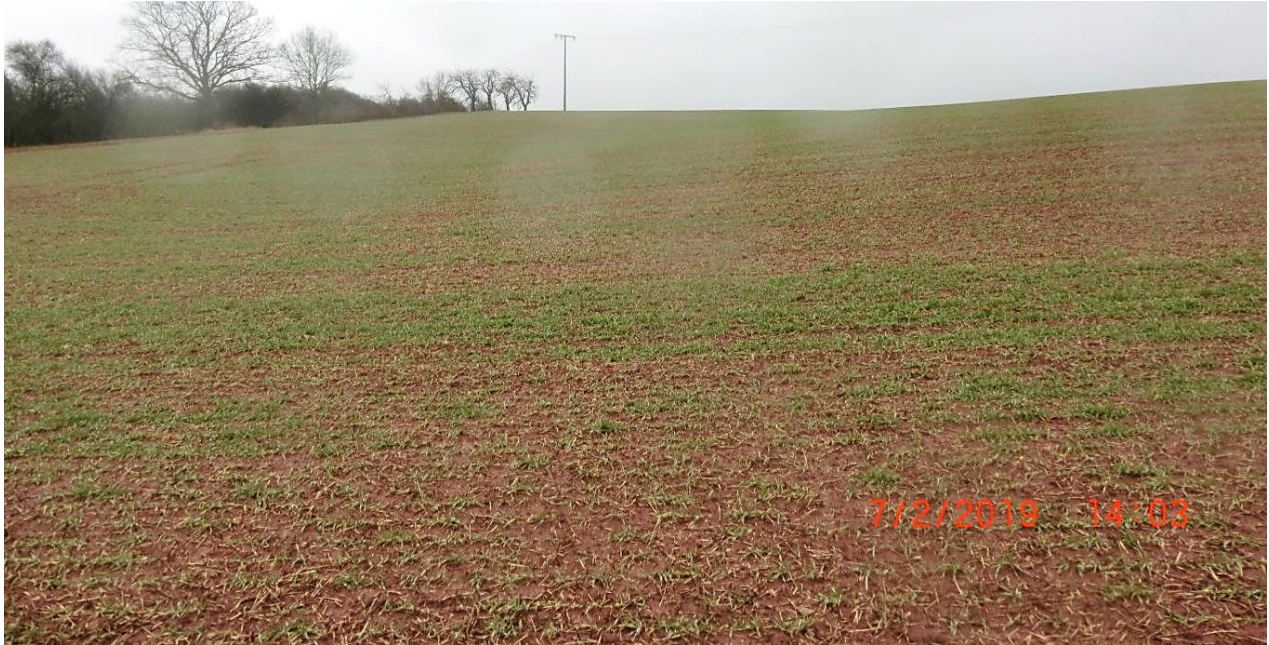
Von der K 48 (Standenbühler Höhe) sowie der westlich davon liegenden strukturlosen Ackerfläche fließt ebenfalls Außengebietswasser in den Ort.

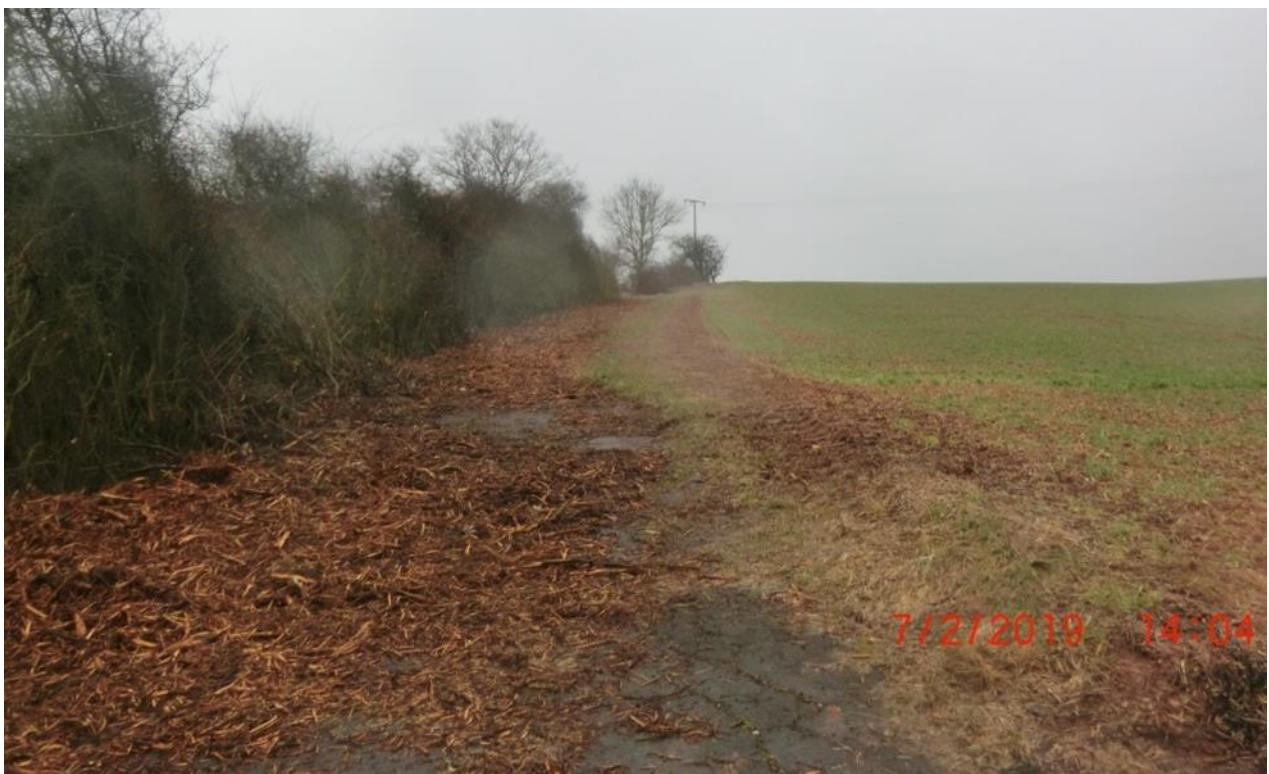
Parallel zur K 48 verläuft noch ein alter, in Teilen zugewachsener Wirtschaftsweg, der zum Zeitpunkt der Ortsbegehung mit Mulch bzw. Abfall aus Heckenschnitt bedeckt war.

Bei Starkregen wird dieses Material mitgerissen und es kann in der Straße „Standenbühler Höhe“ die unterhalb liegenden Entwässerungseinrichtungen verstopfen.

Es wird empfohlen das Heckenschnittmaterial zu entfernen und die Entwässerungseinrichtungen regelmäßig zu reinigen. Weiterhin sollte überlegt werden den Sandfang mit einem offenen Gitter abzudecken.

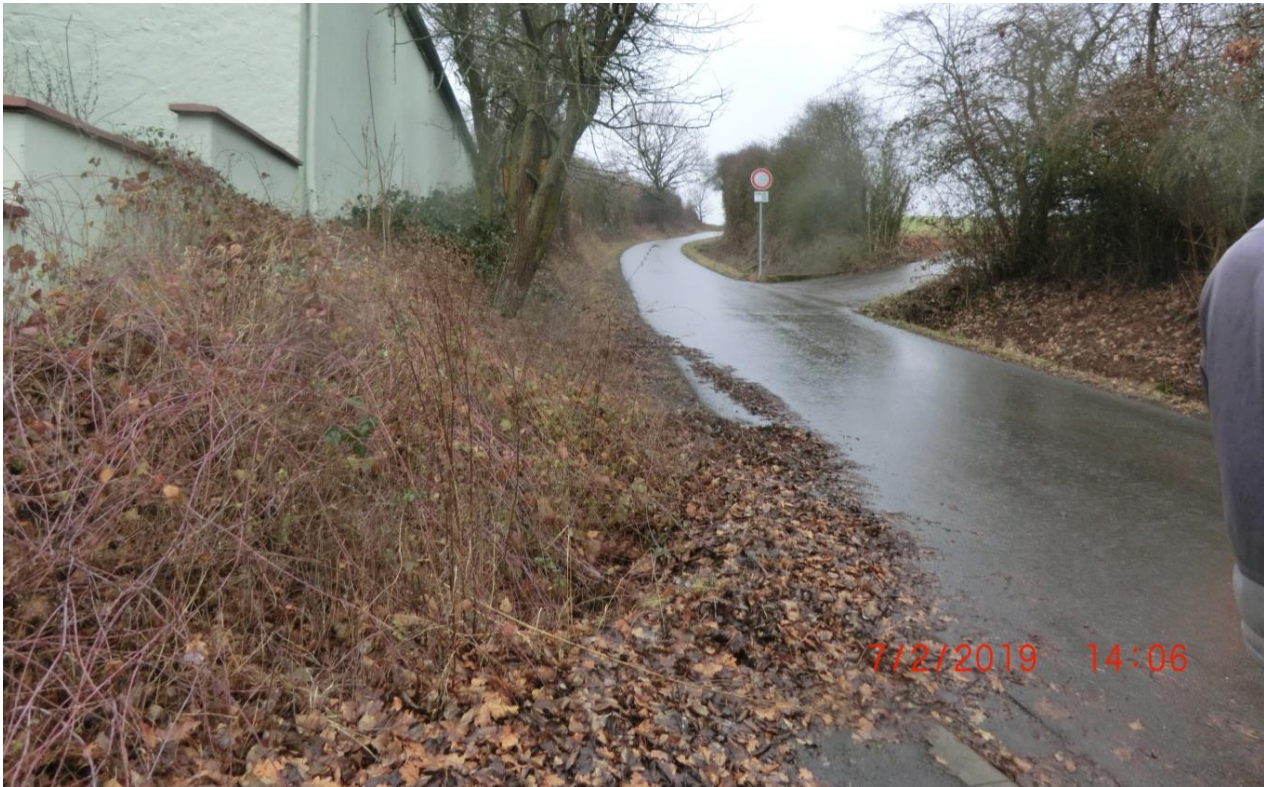
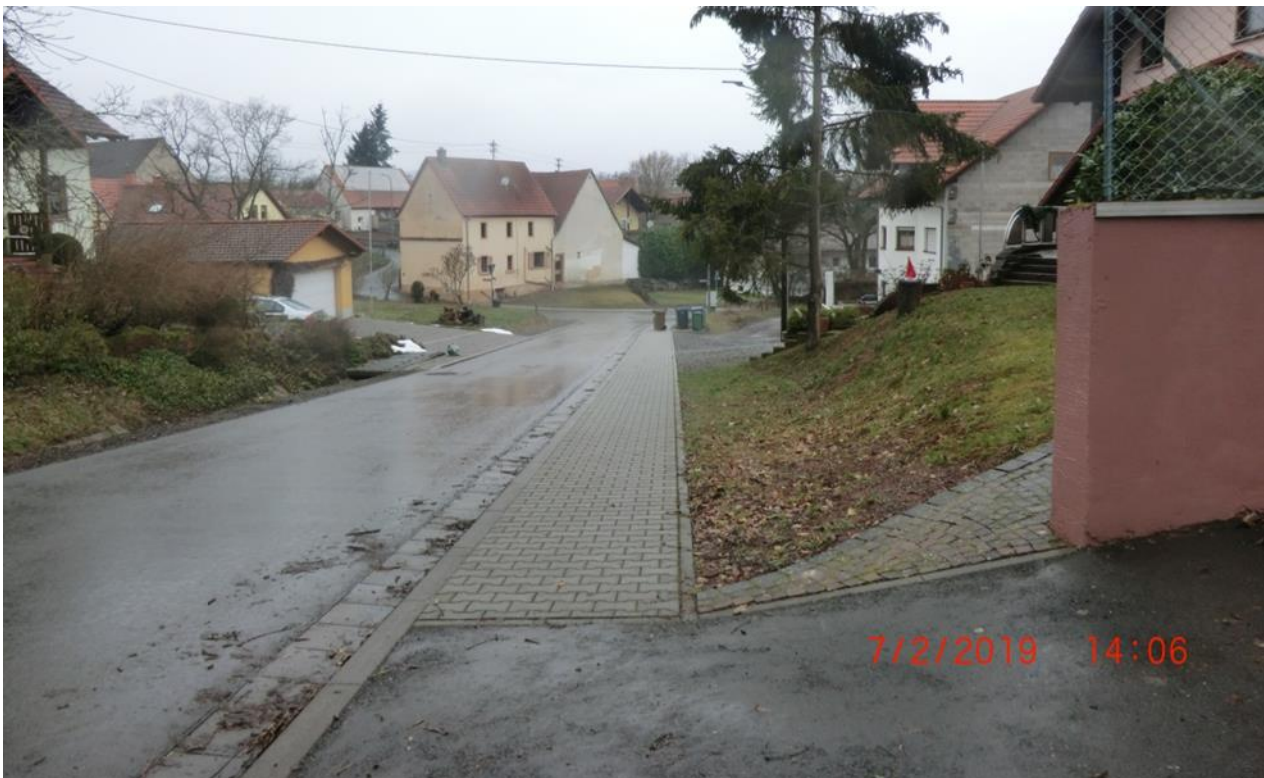
Der Sandfang im unteren Teil der Straße hat nur eine sehr kleine Zutrittsöffnung. Sammeln sich hier Laub, Geröll, Ernterückstände, etc. verstopft der Einlauf und das Wasser fließt auf die Straße. Bis zur Einmündung in die Straße „Auf dem Hof“ richtet oberflächiger Abfluss auf der Straße jedoch keine nennenswerten Schäden an, da die Gebäude höher liegen als die Straße.

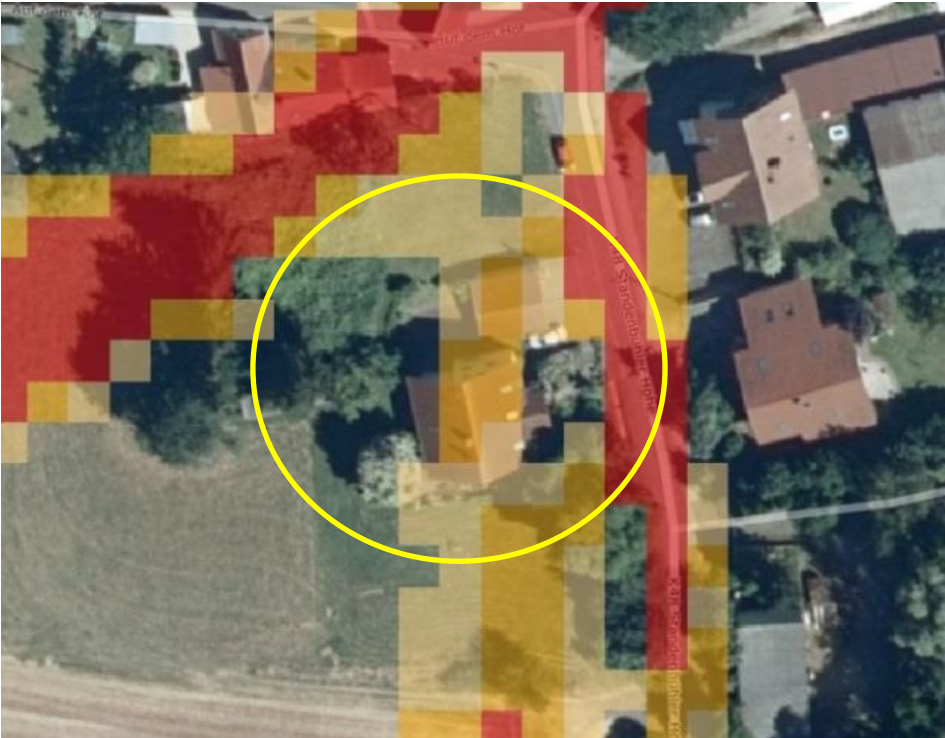
Eine parallele Tiefenlinie trifft unmittelbar auf ein Wohngebäude, das in den Hang hinein gebaut wurde. Sturzfluten treffen hier auf tiefliegende Gebäudeöffnung und können zu erheblichen Schäden führen.

Den Betroffenen werden Objektschutzmaßnahmen empfohlen.

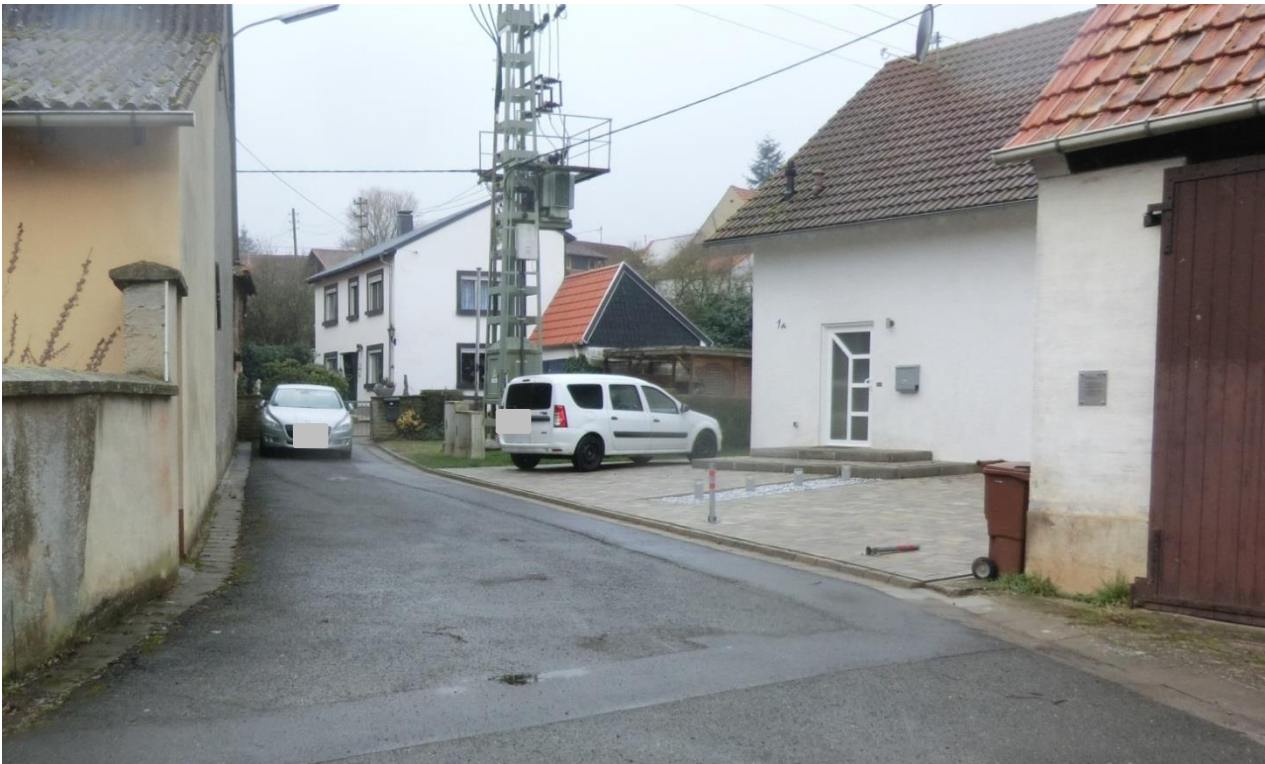
Gefährdet ist auch die Bebauung „Im Gäßchen“.

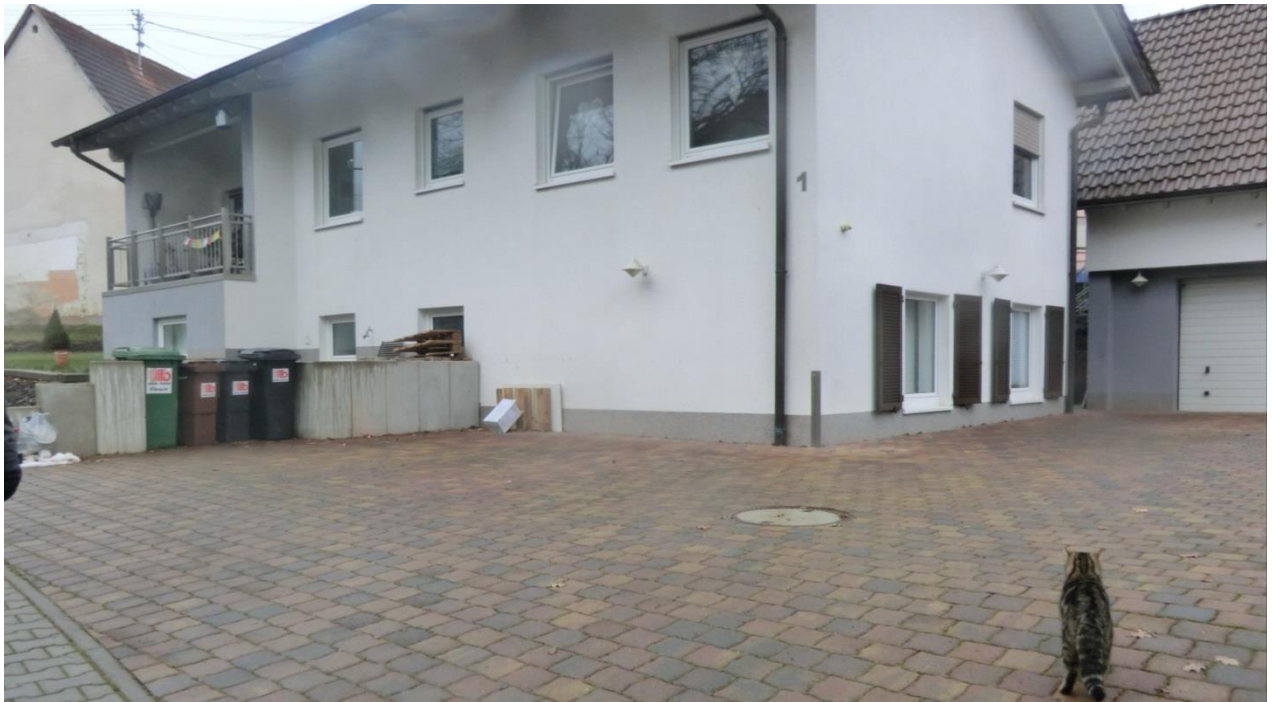
An einigen Häusern sind bereits tiefliegende Gebäudeöffnungen zum Schutz temporär ...

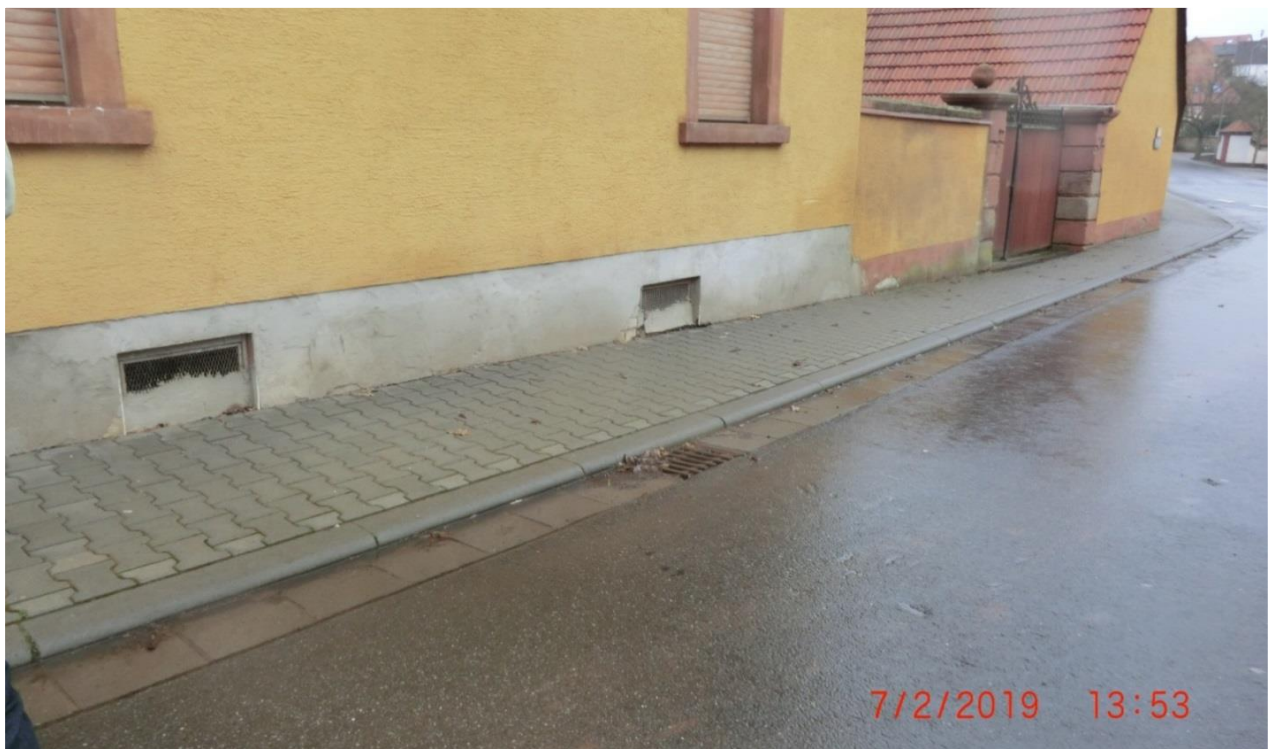
... und auch permanent verschlossen worden.

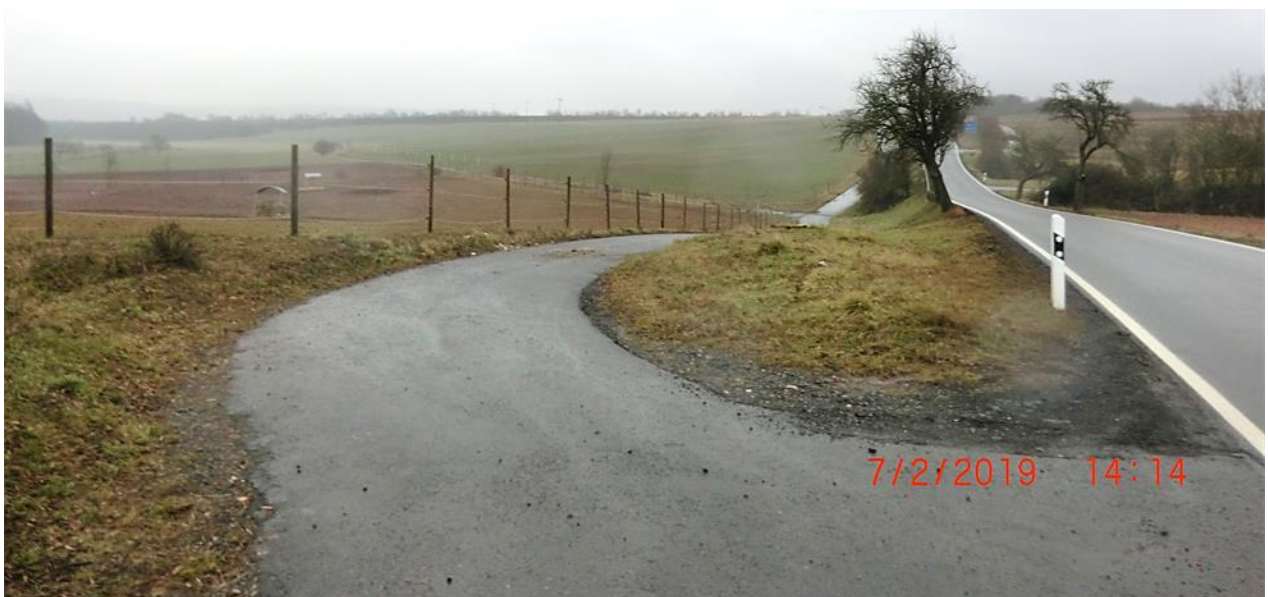
In den Tiefenlinien ist es in der Vergangenheit bereits zu starken Abflüssen gekommen, die die Entwässerungseinrichtungen der Landesstraße geschädigt haben.

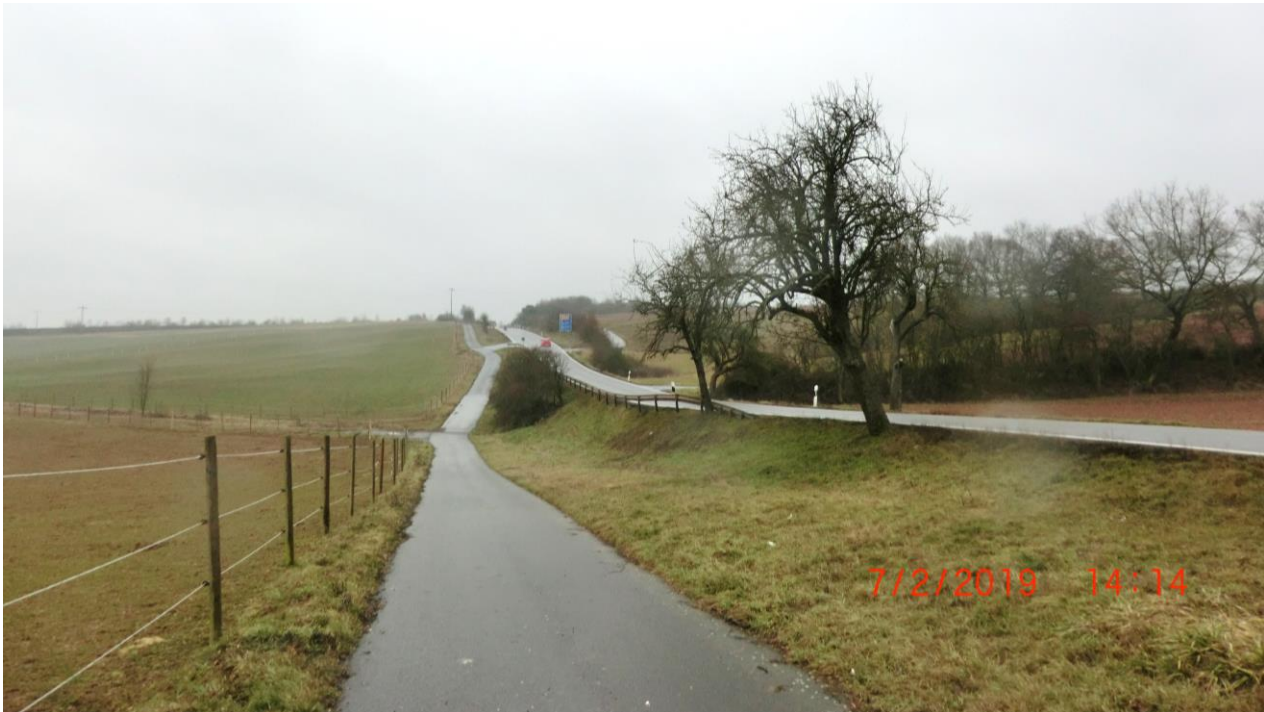
Zur geordneten Entwässerung sind unter der Straße Durchlässe verlegt. Ein Auslass quert den Rad- und Wirtschaftsweg in einer Kastenrinne ...

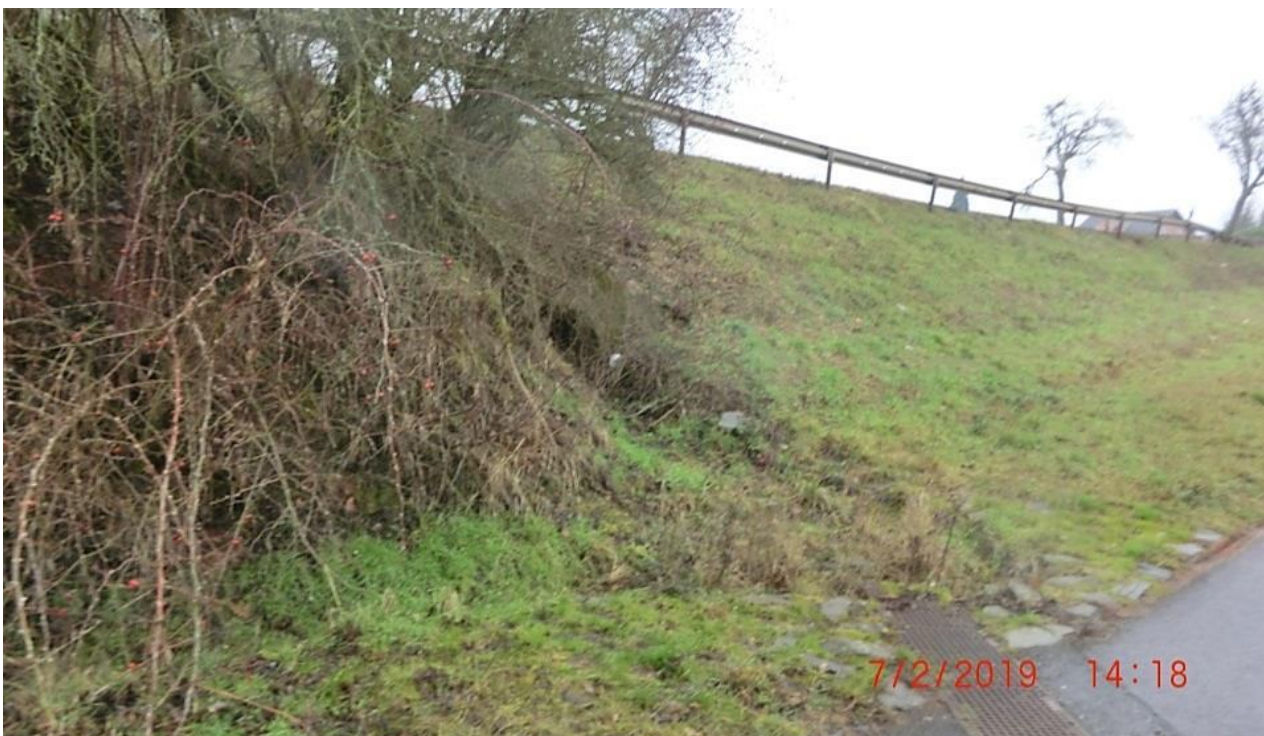
... der andere Durchlass mündet in eine Pflasterrinne parallel zum Weg.
