Örtliches
Hochwasser- und Starkregen-
vorsorgekonzept
VG Göllheim

Teil
WEITERSWEILER

Gefährdungsanalyse und
Maßnahmen zur Risikominderung

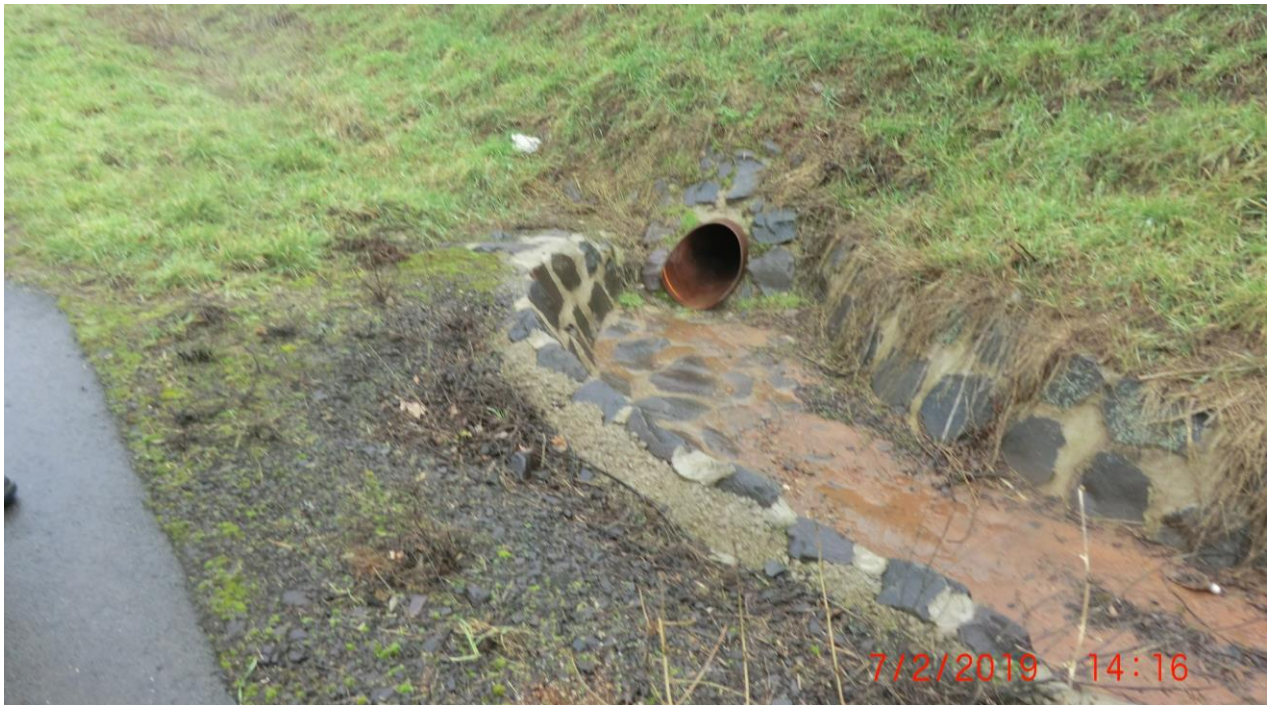
An beiden Auslässen kam es in der Vergangenheit zu Erosionen und Abspülungen am Weg, so dass dieser erneuert werden musste. Nach Umsetzung von Sicherungsmaßnahmen sind keine Schäden mehr aufgetreten. Allerdings war zum Zeitpunkt der Ortsbegehung Schlamm auf dem Weg sichtbar. Es wird empfohlen die Entwässerungseinrichtungen regelmäßig zu kontrollieren und zu säubern.

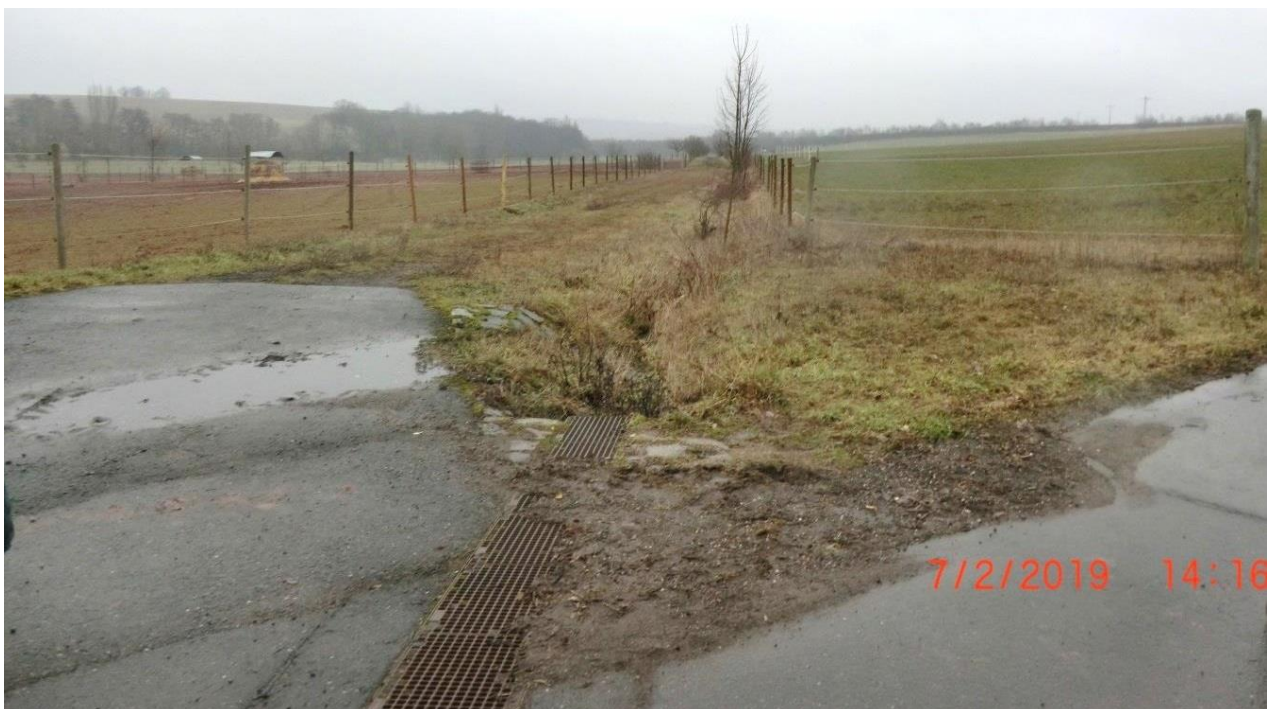
Im weiteren Verlauf wird Außengebietswasser schadlos auf einen unbefestigten Weg abgeleitet.

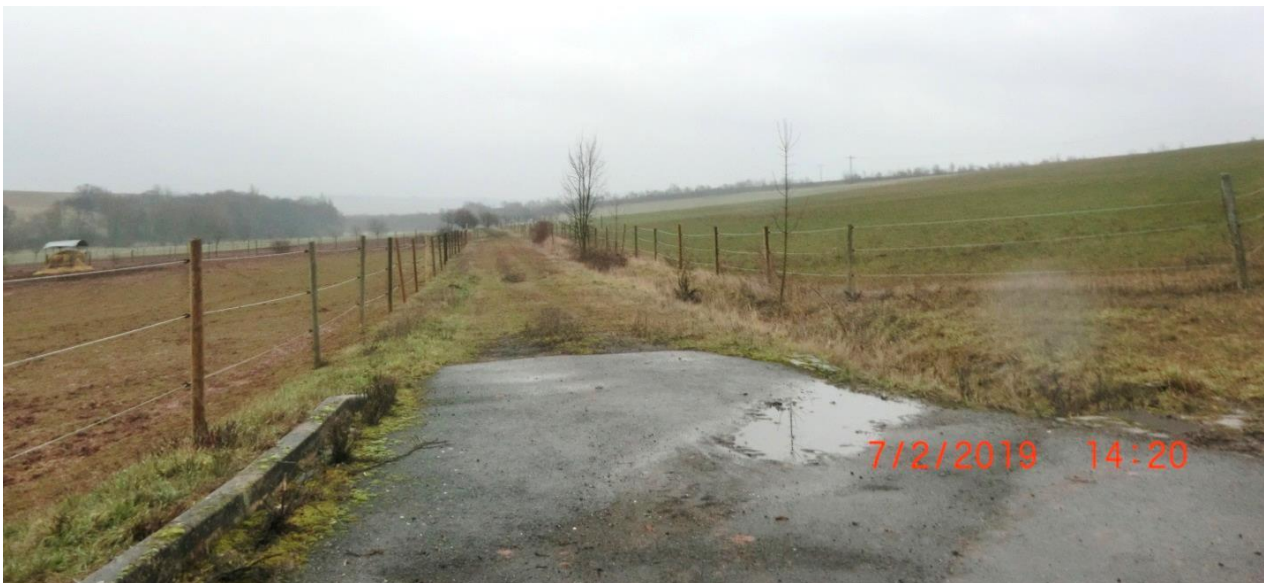
Von Starkregenabfluss kann im weiteren Verlauf nur ein ehemaliger Pferdepensionsbetrieb mit seinen Weiden betroffen sein. Die Gebäude werden dabei kaum in Mitleidenschaft gezogen.

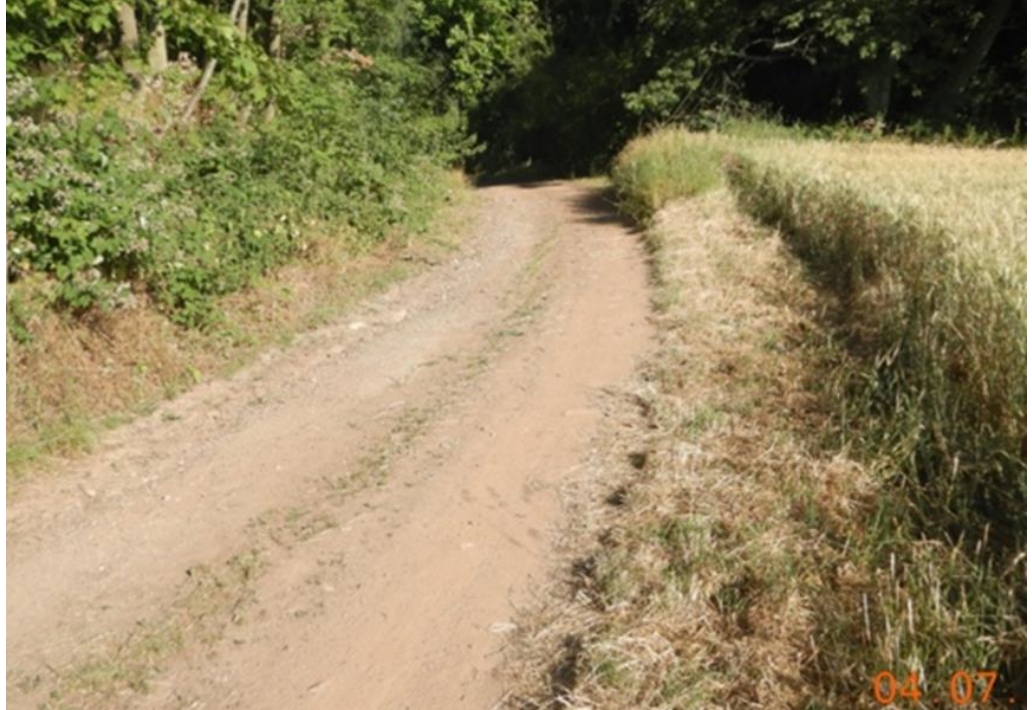
Ein Weg, von dem zahlreiche Wege abzweigen, führt aus den Feldlagen durch den Platz ins Tal. Gemäß Starkregenkarte verläuft eine Abflusslinie auf diesem Weg.

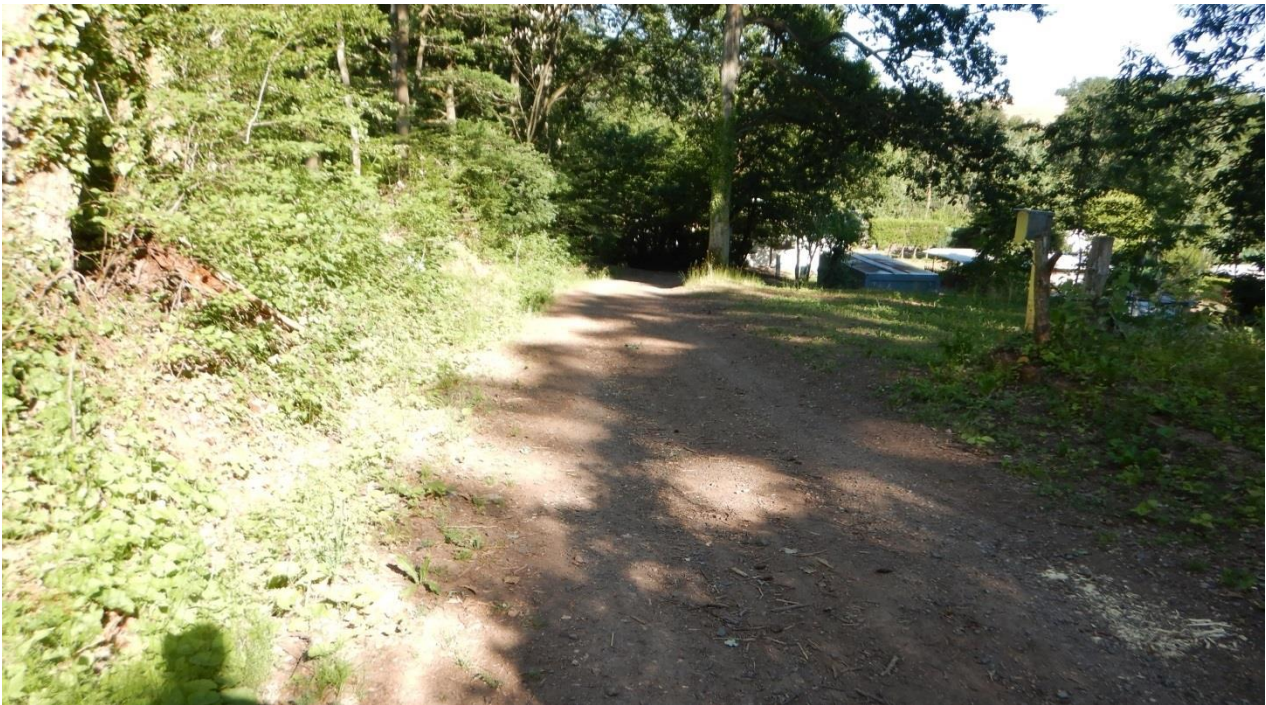
An der Weggabelung auf dem Campingplatz quert der schwach ausgebildete Wegseitengraben in einem Durchlass den nach Nordwesten führenden Weg. Die Verrohrung des Wegdurchlasses war zum Zeitpunkt der Besichtigung stark aufgelandet.

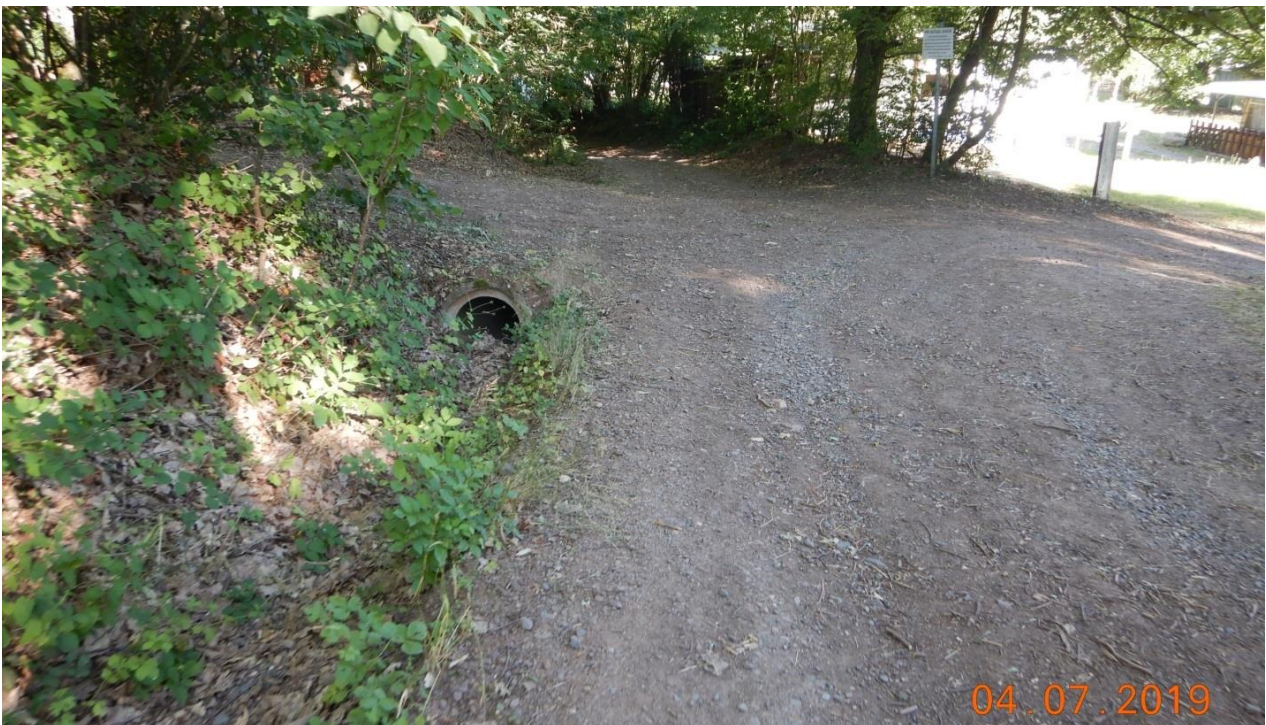
Bei Starkregenabfluss läuft Wasser unkontrolliert auf den Fahrweg zum Campingplatzeingang. Die Stellplätze liegen meist höher als der Weg, Überflutungen sind aber nicht ganz auszuschließen.
