Örtliches  
Hochwasser- und  
Starkregenvorsorgekonzept  
VG Göllheim

Teil  
Rüssingen

Gefährdungsanalyse und  
Maßnahmen zur Risikominderung

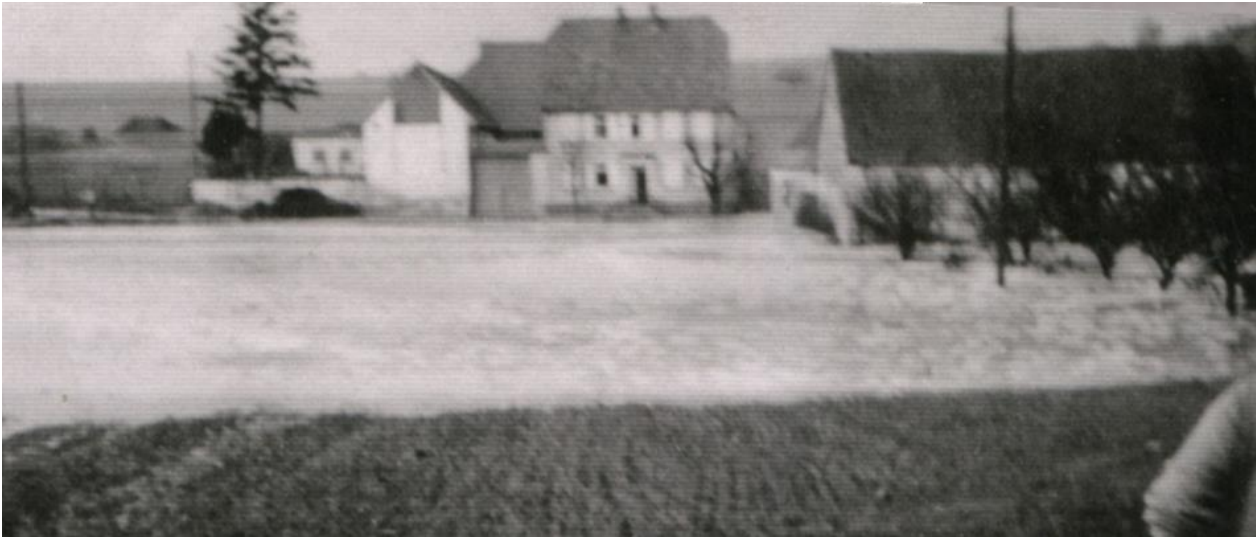
In der Starkregenkarte ist Rüssingen insgesamt als stark hochwassergefährdet eingestuft. Dies entspricht den leidvollen Erfahrungen der Rüssinger insbesondere in den Jahren 1948 und 1962. Damals flossen extreme Sturzfluten durch den Ort und richteten große Schäden an. Bilder des Hochwassers 1962 zeigen die großflächige Überflutung oberhalb der Ortslage.

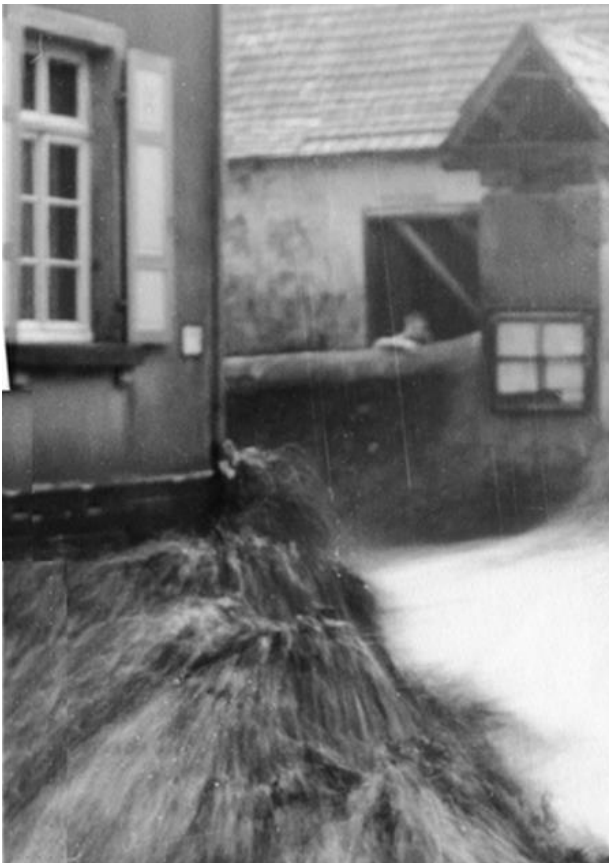
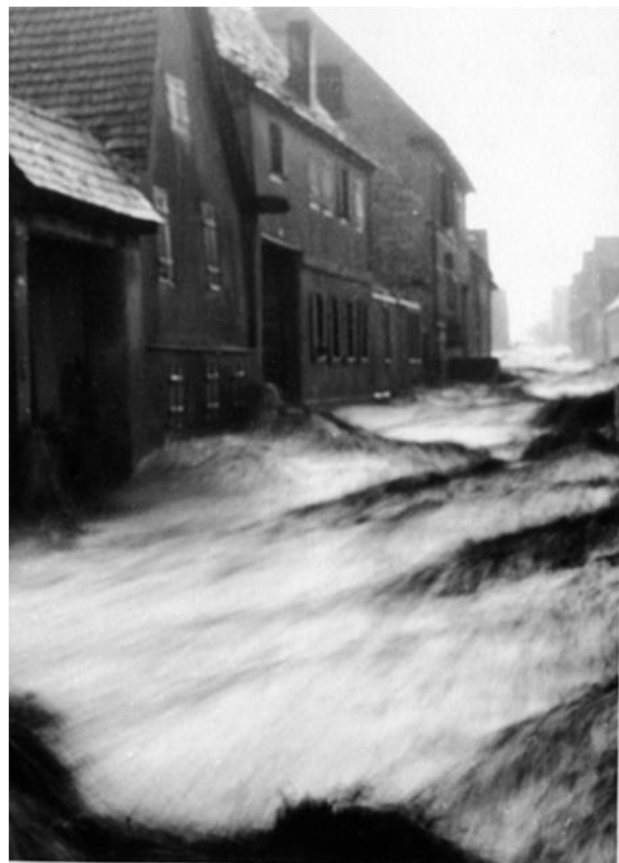
Die Wassermassen schossen regelrecht durch die Hauptstraße ...

... und Wasser stand bis zu 60 cm hoch auf der Straße.

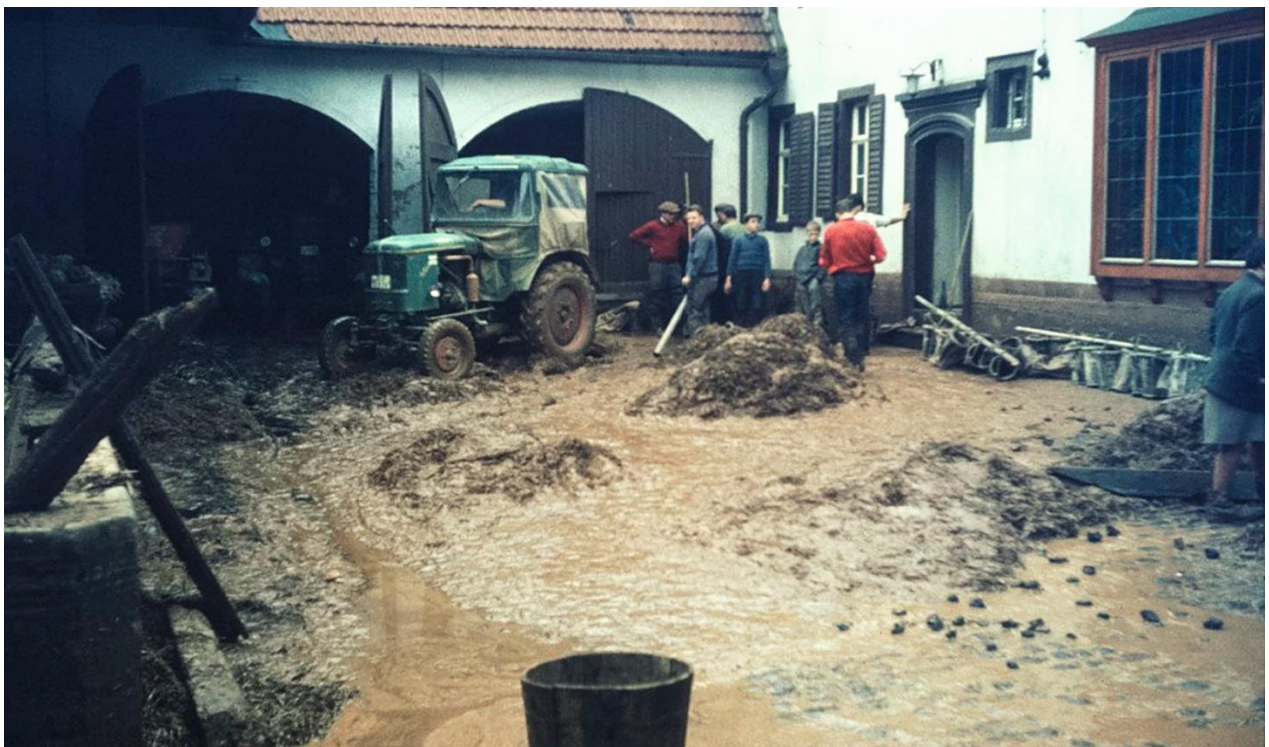
Der von den Ackerflächen abgetragene Boden lagerte sich als Schlamm im Ort ab und führte ebenfalls zu erheblichen Schäden.

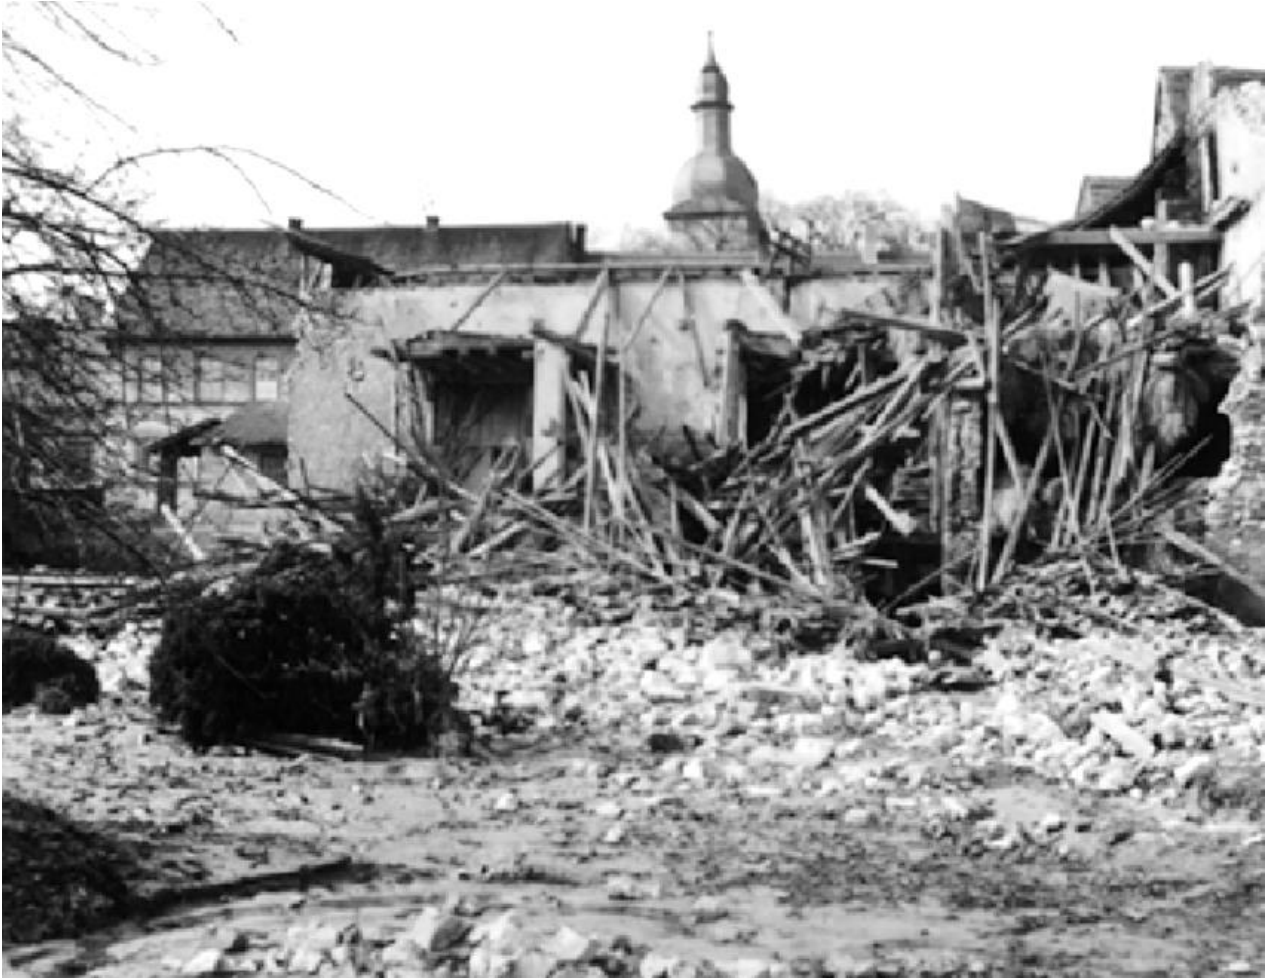
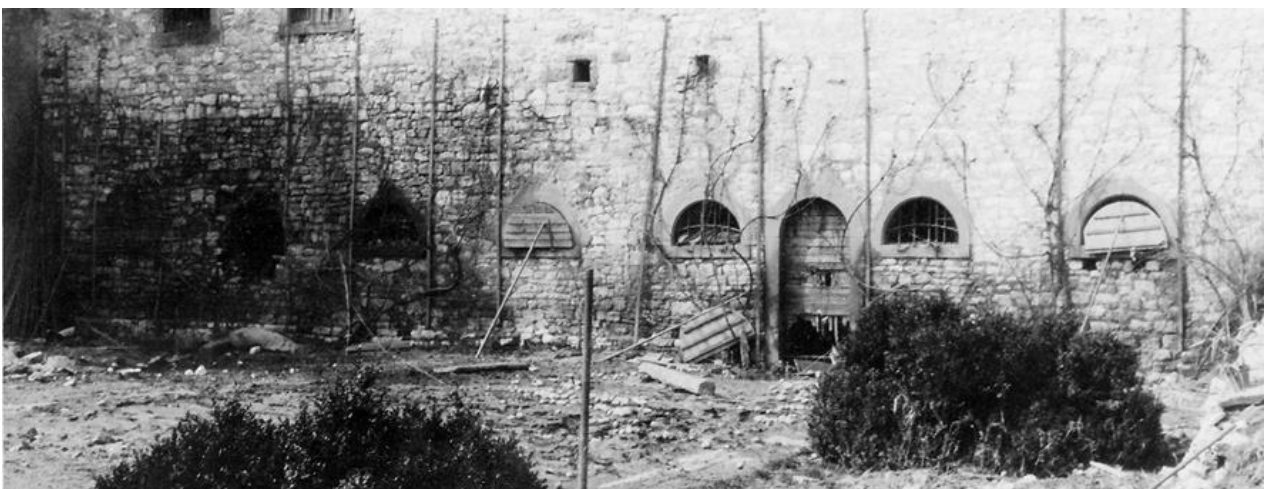
Hinter den Häusern der Hauptstraße stand entlang des Wiesenbrunnenbachs das Wasser bis zu 3 m hoch in den Gärten. Die Flutwelle brachte ganze Scheunen zum Einstürzen und es entstanden enorme Schäden.

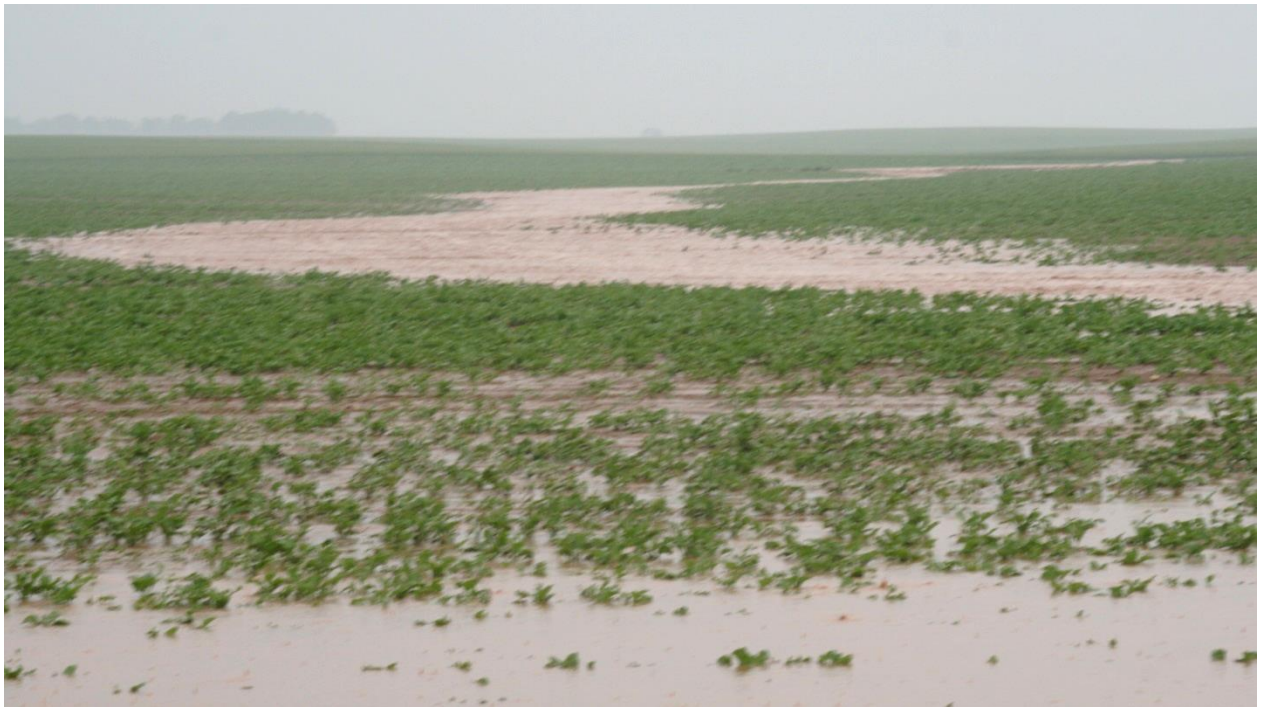
Auch im Juli 2008 kam es wieder zu Sturzfluten aus dem Außengebiet ...

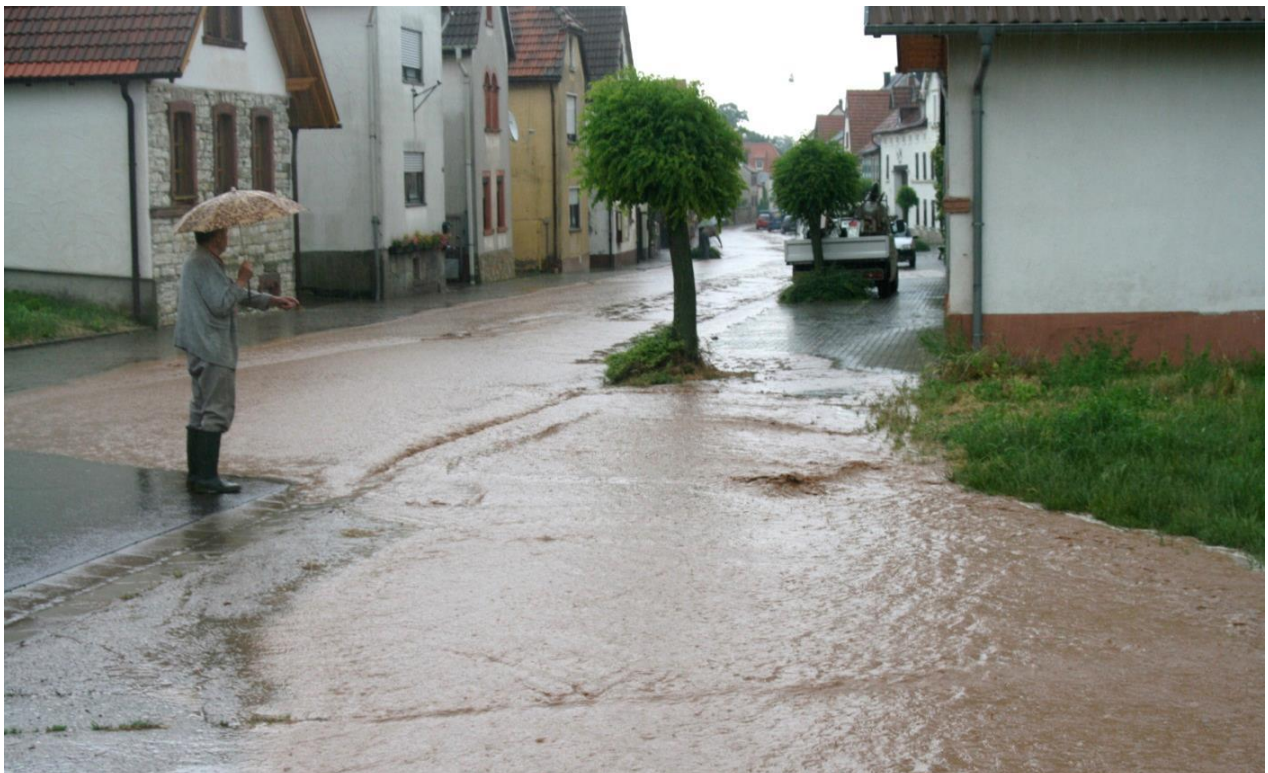
... und die Hauptstraße wurde überschwemmt. Das Ausmaß war jedoch bei weitem nicht mit den Schadensereignissen in den Jahren 1948 und 1962 vergleichbar.

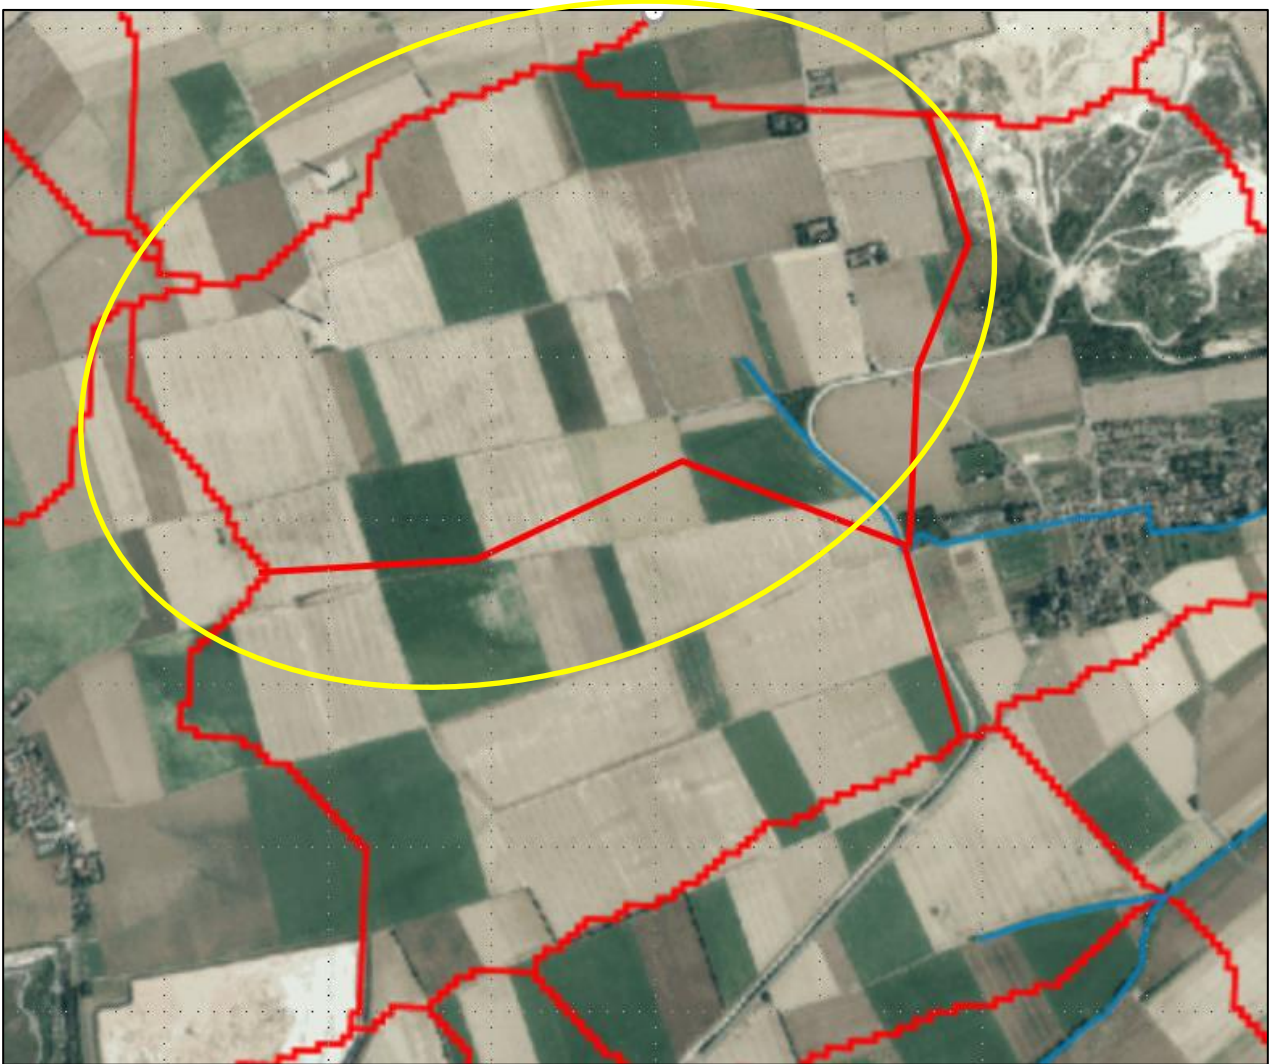
Der Wiesenbrunnenbach bildet sich aus zwei Quellgebieten westlich von Rüssingen. Das nördliche Teileinzugsgebiet (Bild unten) ist bis zum Ortseingang etwa 200 ha groß.

Es ist strukturlos und geglättet und die ursprünglichen Bäche und Gräben sind in den Flächen-drainagen der Äcker verschwunden und werden auch in den Karten nicht mehr dargestellt.

Der Abfluss und die Erosion im Einzugsgebiet könnte durch eine Änderung der Bewirtschaftung gemindert werden. Dafür geeignete Maßnahmen greifen jedoch erheblich in die Produktionsprozesse der Landwirtschaft ein und sind nur mit den Landwirten umsetzbar.

- Direktsaat
- Verkürzung der Hanglängen
- Verzicht auf erosionsgefährdete Kulturen in erosionsgefährdeten Lagen (z.B. Mais)
- Eine möglichst ganzjährige Bodenbedeckung

In Anbetracht der Größe und Topographie ist das Einzugsgebiet auch für die Umsetzung einer zentralen Hochwasserrückhaltemaßnahme oder mehrerer Kleinrückhaltemaßnahmen in der Fläche geeignet.

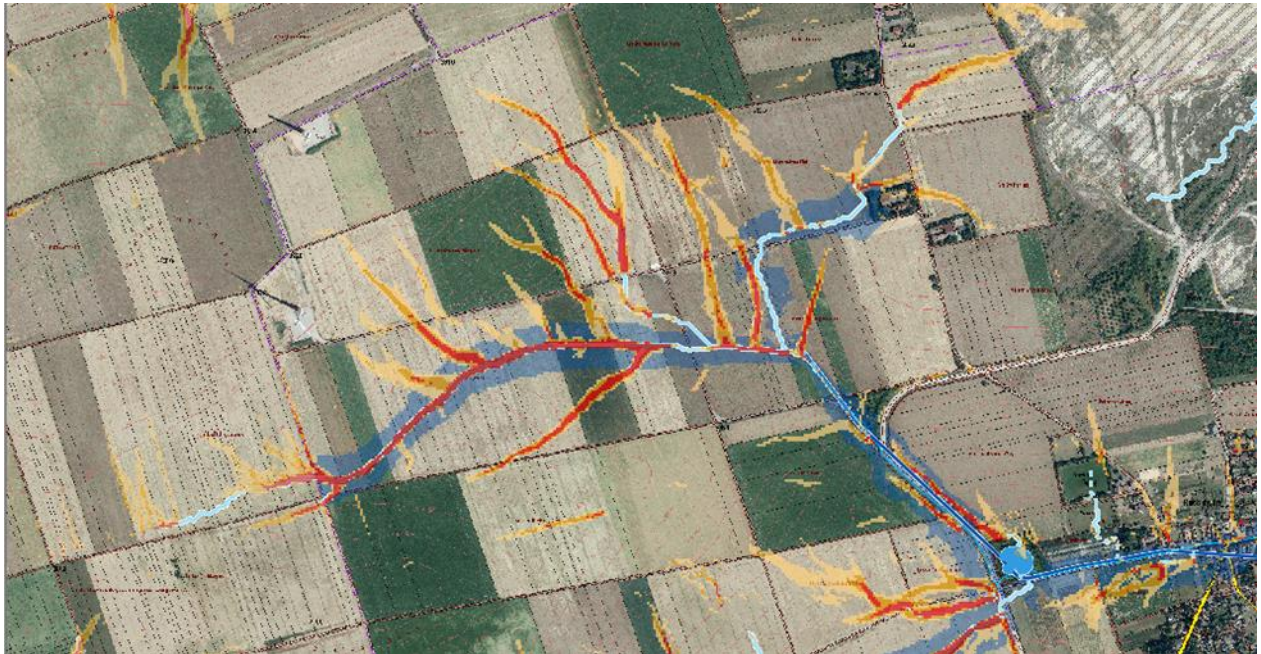
Auf der Starkregenkarte sind die alten Gewässer und die zahlreichen Tiefenlinien jedoch deutlich erkennbar.

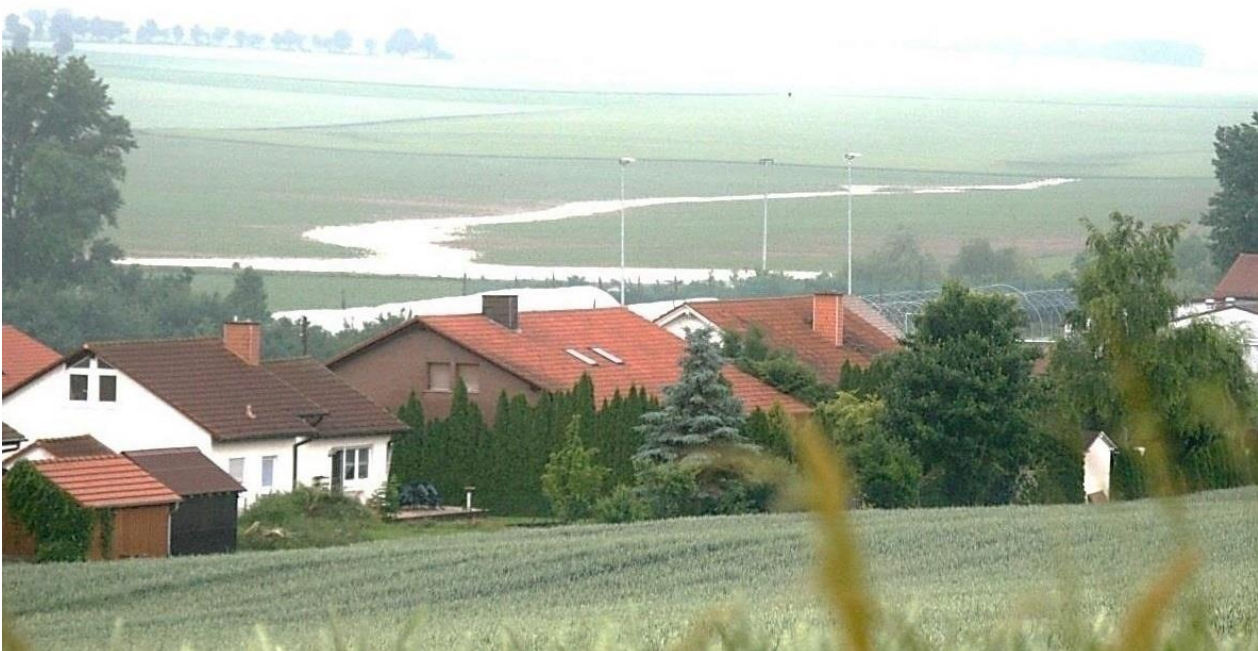
Bei Starkregen über dem Gebiet folgt der Oberflächenabfluss den alten Wasserwegen.

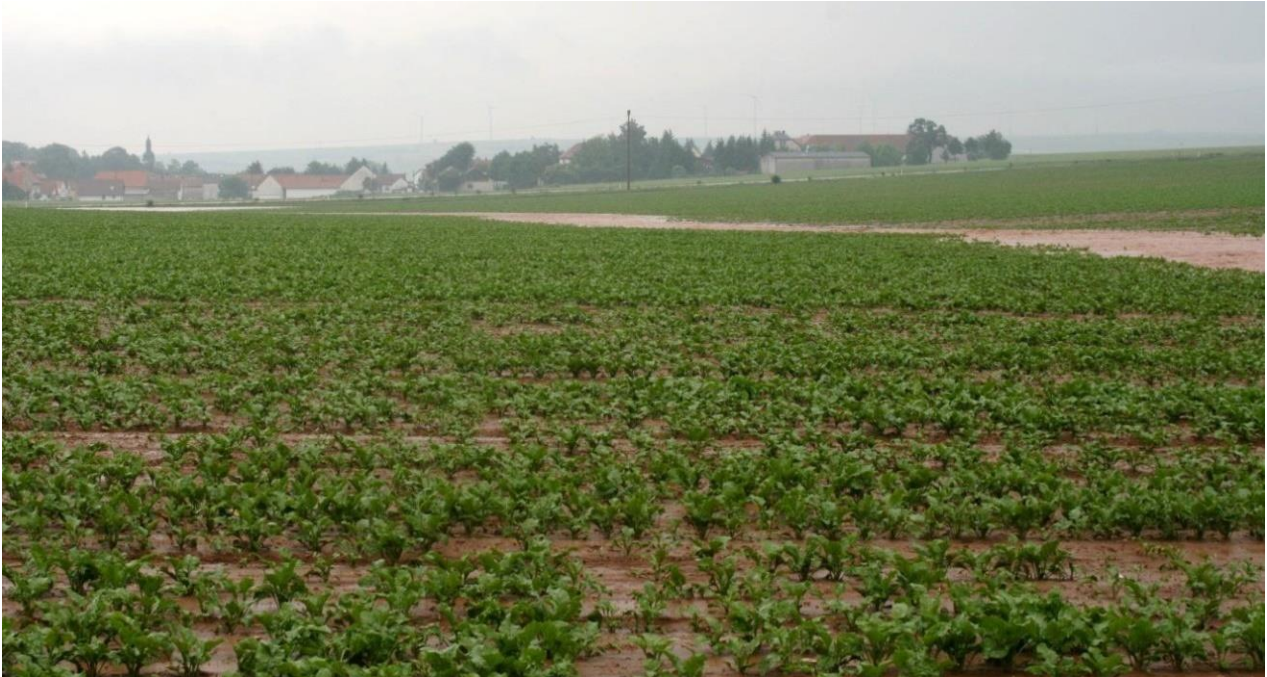
In den Abflusslinien ist die Erosionsgefahr in Abhängigkeit von der Bodenbedeckung besonders hoch.

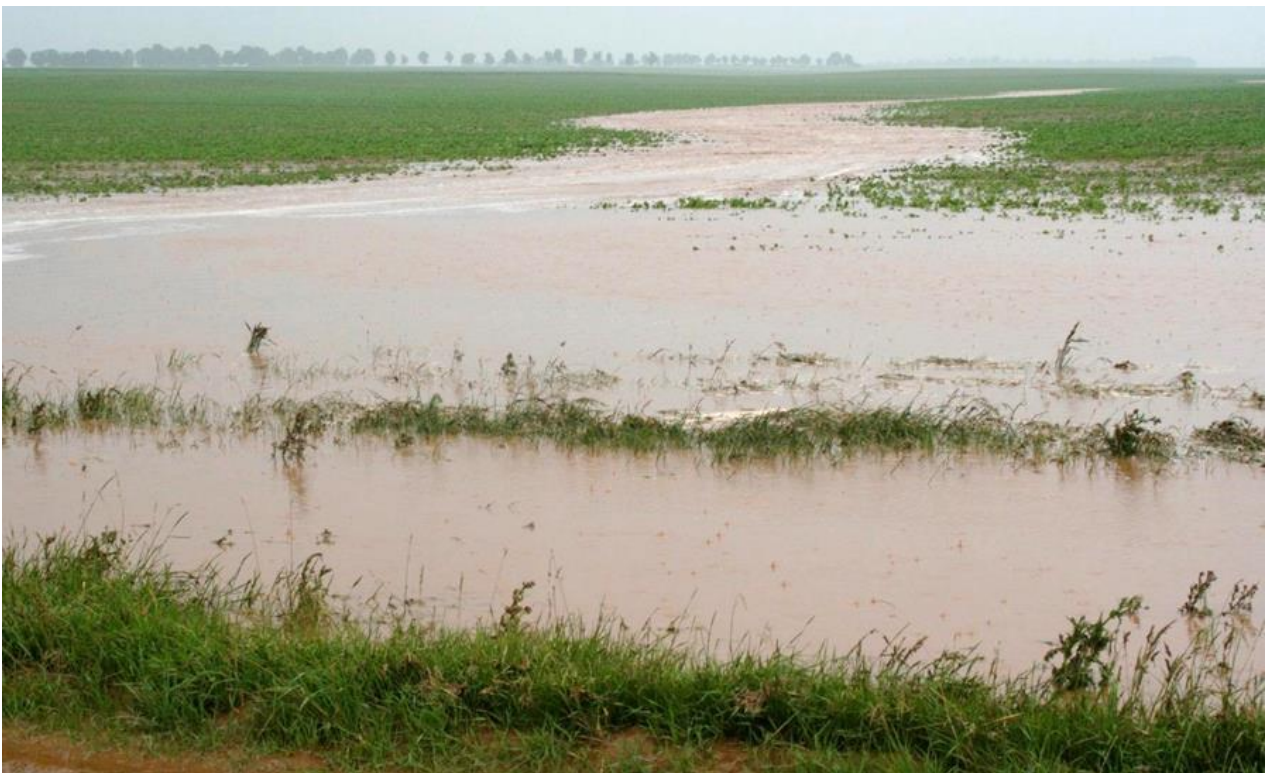
Die Steinbruchstraße, die die Haupttieflinie quert, bildet ein Abflusshindernis. Das von den Ackerflächen zufließende Wasser staut sich und es kommt oberhalb der Straße zu einer flächigen Überflutung.

Hinsichtlich Größe und Topographie ist auch das südliche Teileinzugsgebiet für die Umsetzung einer zentralen Hochwasserrückhalteanlage z.B. an der Steinbruchstraße oder mehrerer Kleinrückhalteanlagen in der Fläche geeignet.

Voraussetzung dafür ist, dass die notwendigen Flächen zur Verfügung stehen.

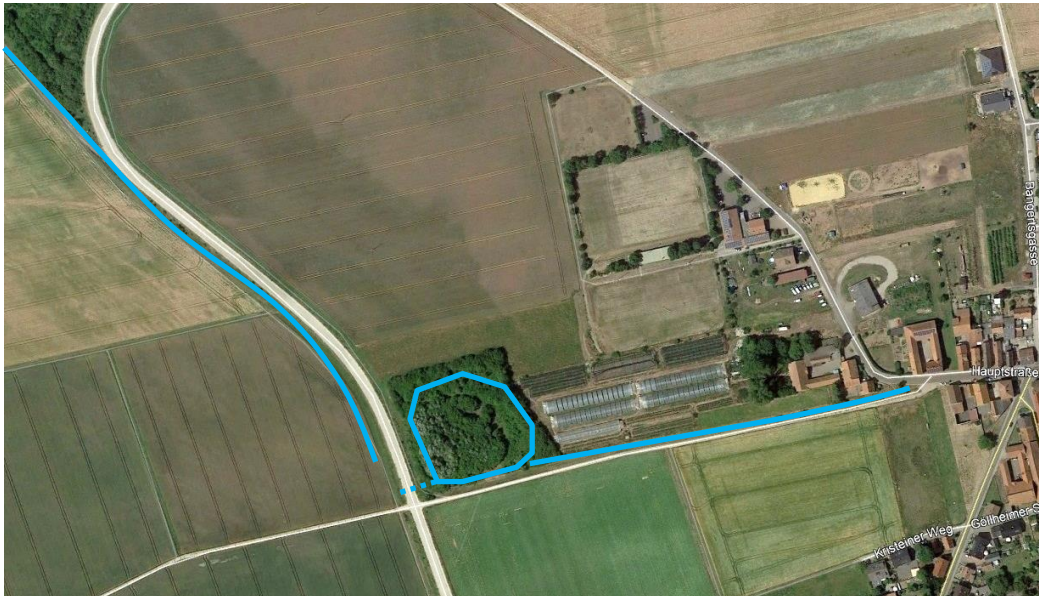
Der Durchlass mündet in ein stark zugewachsenes Rückhaltebecken, ...

... das bei dem Starkregen 2008 in den vorbeiführenden Wiesenbrunnengraben überlief.

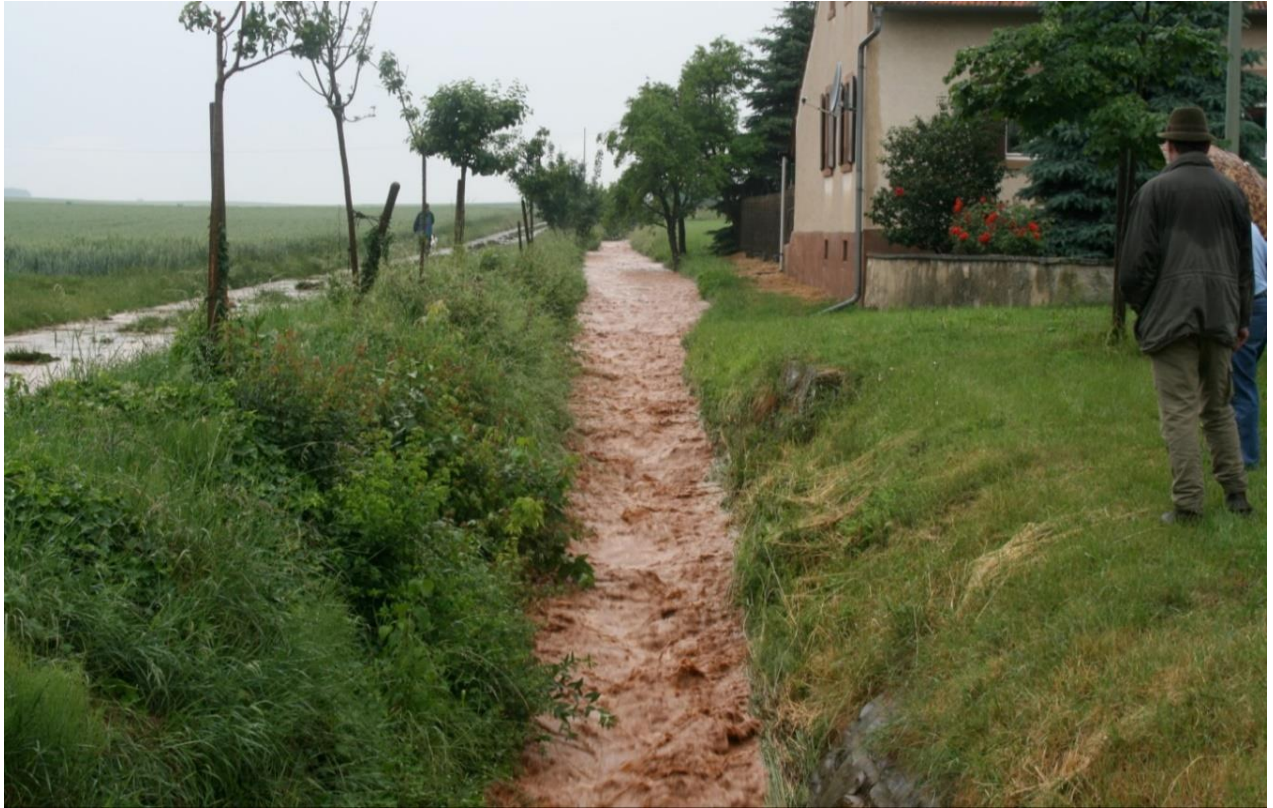
Der Graben ist tief und breit und er kann auch größere Abflüsse, ohne auszufern abführen (Bild unten, Starkregenereignis 2008).

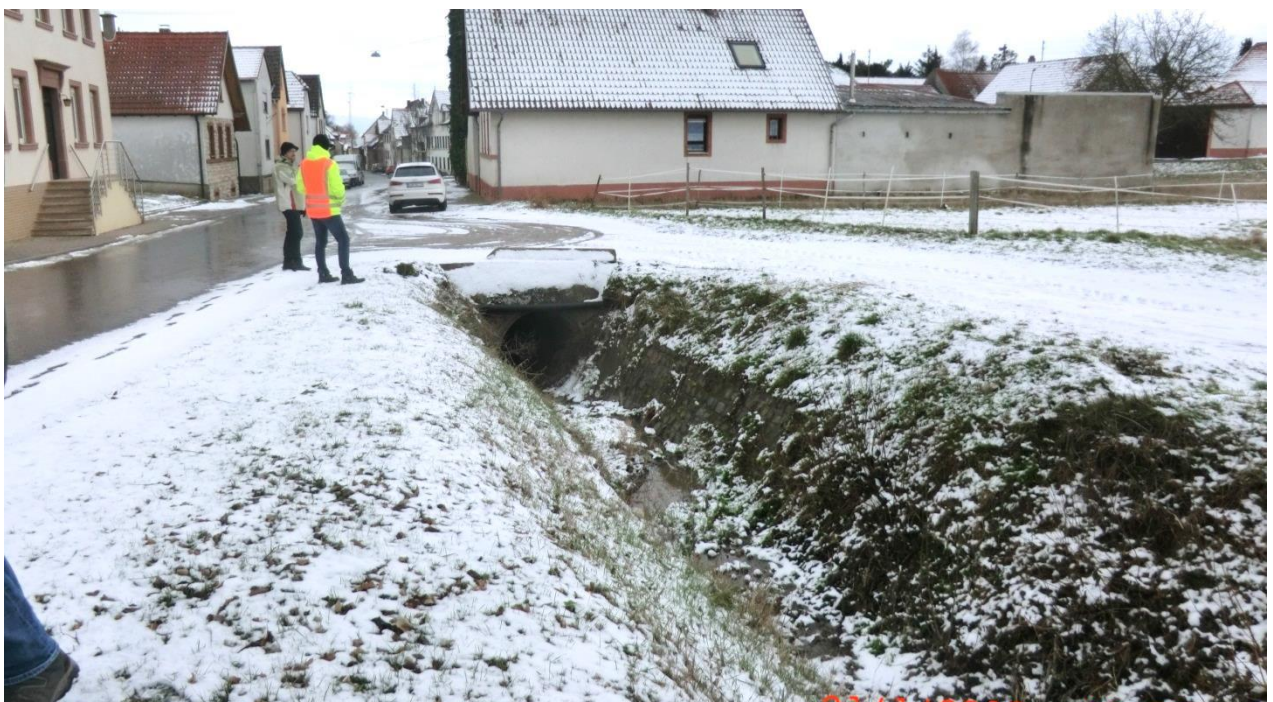
An der Einmündung des Wegs auf die Hauptstraße geht der offene Wiesenbrunnenbach in eine Verrohrung über (s. Abschnitt 3.4).

Bei dem Starkregen 2008 war das Bachbett unmittelbar oberhalb der Verrohrung zwar vollgefüllt, der Einlauf in die Verrohrung erzeugte jedoch noch keinen Aufstau, was für die Leistungsfähigkeit der Verrohrung spricht.

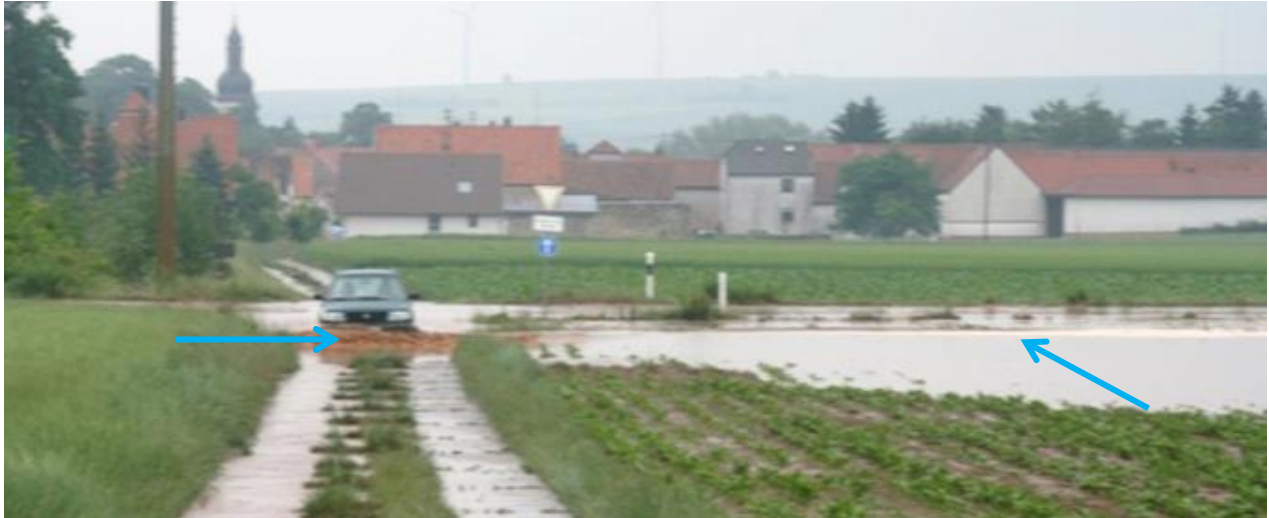
Die Senke im Kreuzungsbereich des Weges mit der Steinbruchstraße läuft mit Außengebietswasser voll ...

... und nur ein Teil des Außengebietswassers gelangt in den Wiesenbrunnenbach. Ein nicht unerheblicher Teil fließt auf dem bachparallel verlaufenden Weg zur Hauptstraße und führt an der Einmündung zu einer Überschwemmung (Bild unten, 2008, s. auch Abschnitt 3.4).

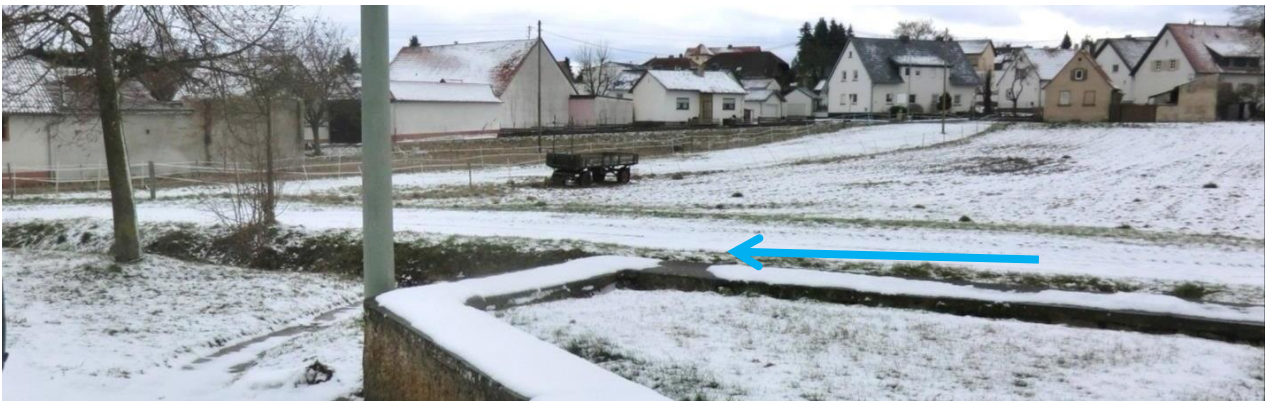
Gefährdet sind die, als Querriegel im Tal stehenden, Gebäude.

Von hier gelangen extreme Sturzfluten in die Gärten hinter der Bebauung Hauptstraße und können dort erhebliche Schäden anrichten, wie das 1948 und 1962 der Fall war (s. Abschnitt 3.1 und 3.4).

Den Anwohnern am Wiesenbrunnenbach und in der gefährdeten Tiefenlinie werden Objektschutz-  
maßnahmen empfohlen.

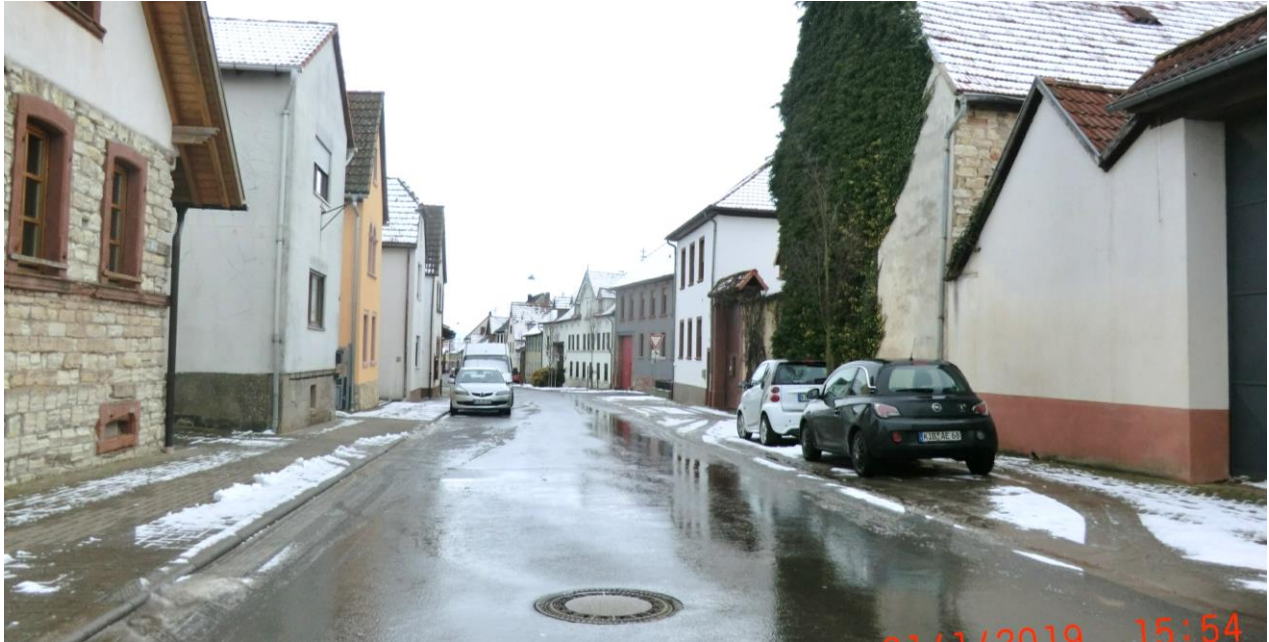
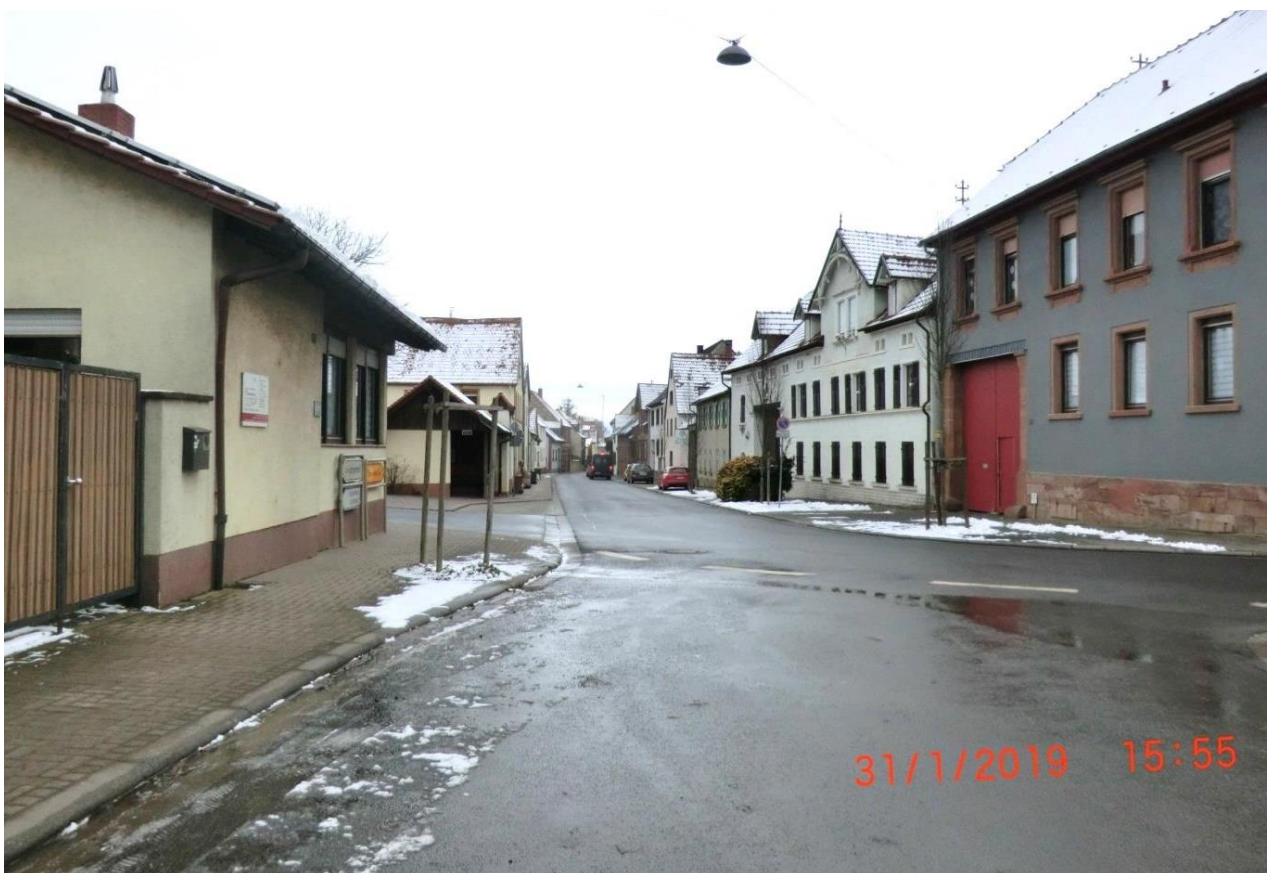
Der Wiesenbrunnenbach ist auf eine Länge von etwa 220 m in der Hauptstraße verrohrt.

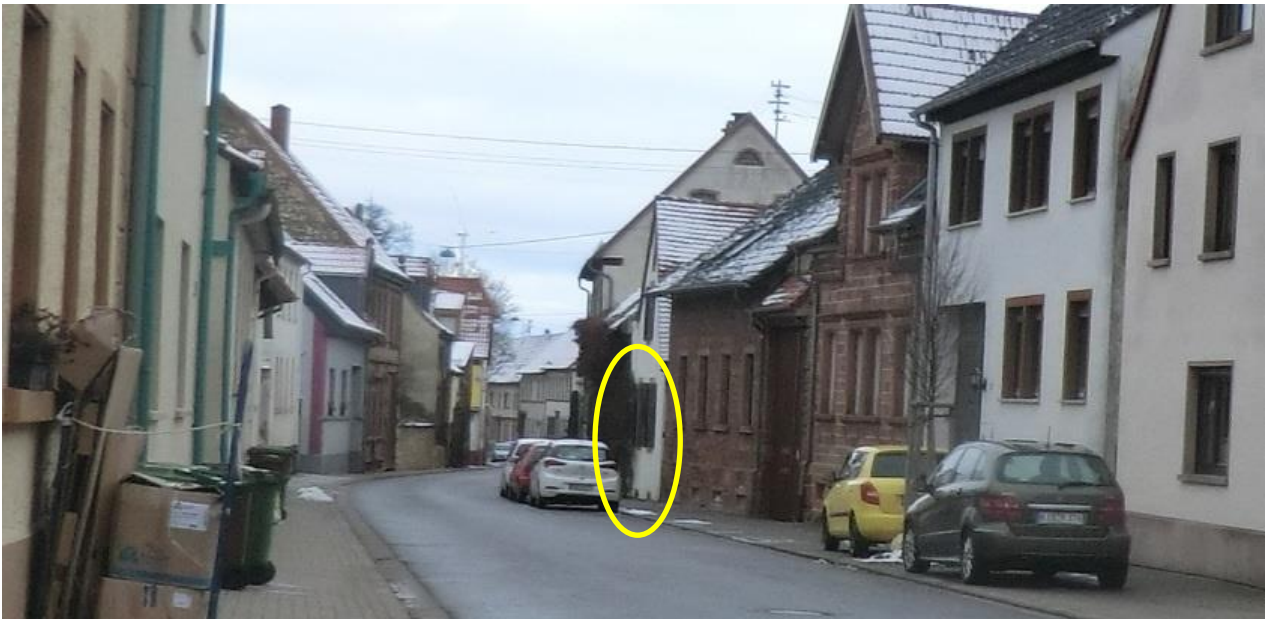
Die Verrohrung mündet senkrecht zur Fließrichtung ...

... in den wieder offenen Wiesenbrunnenbach aus, der eingezwängt zwischen Gebäuden verläuft.

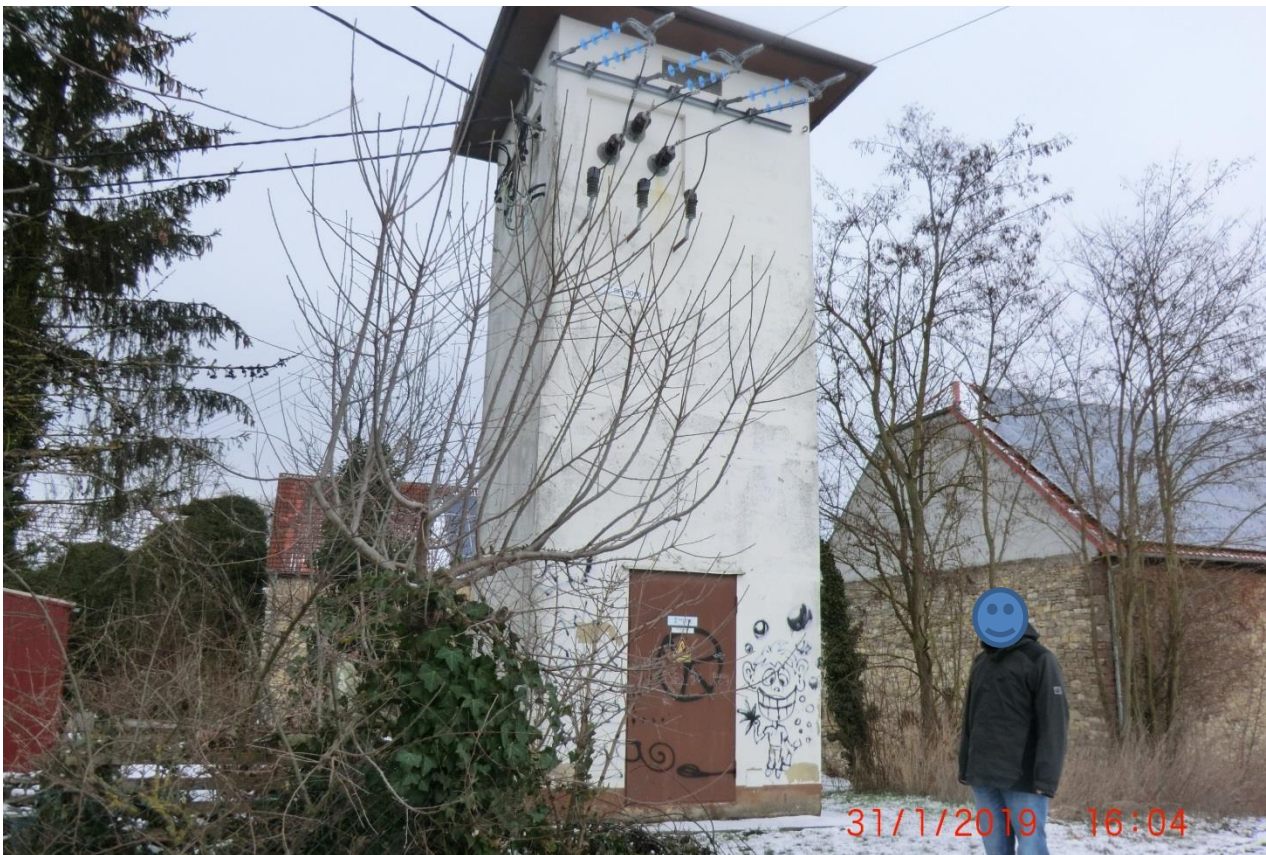
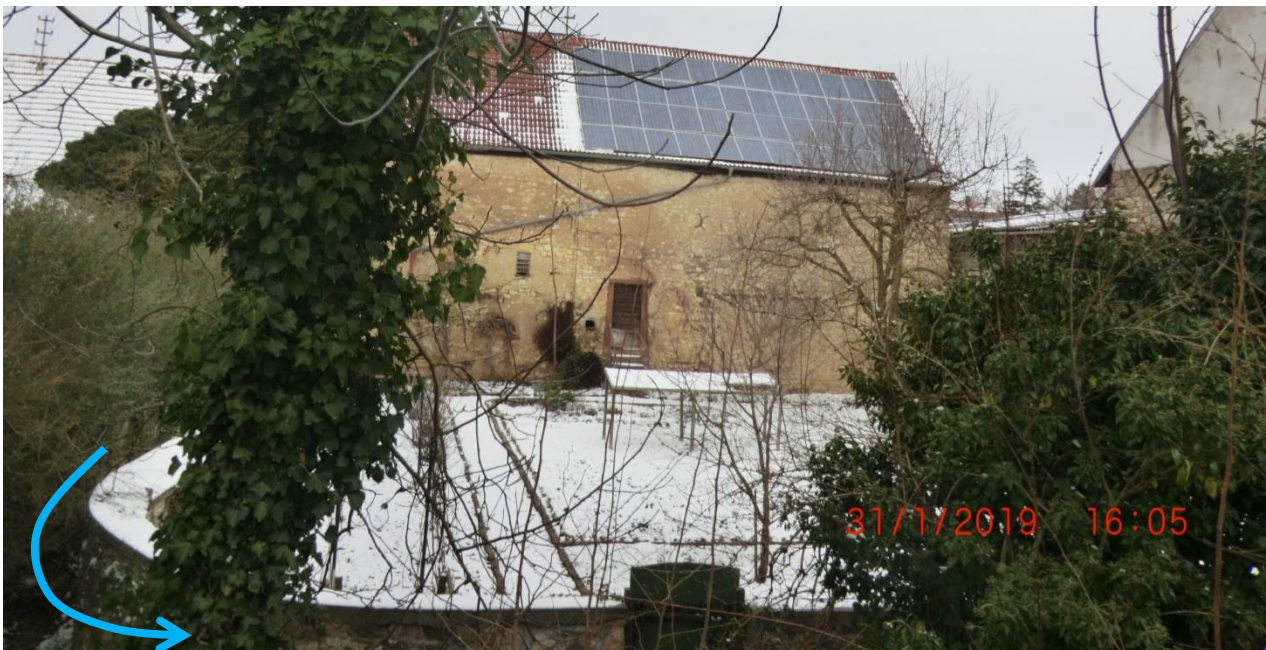
Unmittelbar an der Trafostation macht der Wiesenbrunnenbach einen weiteren 90°-Knick ...

... und fließt hinter der Bebauung nach Osten weiter. Das Bachbett ist teilweise stark aufgelandet und zugewachsen.

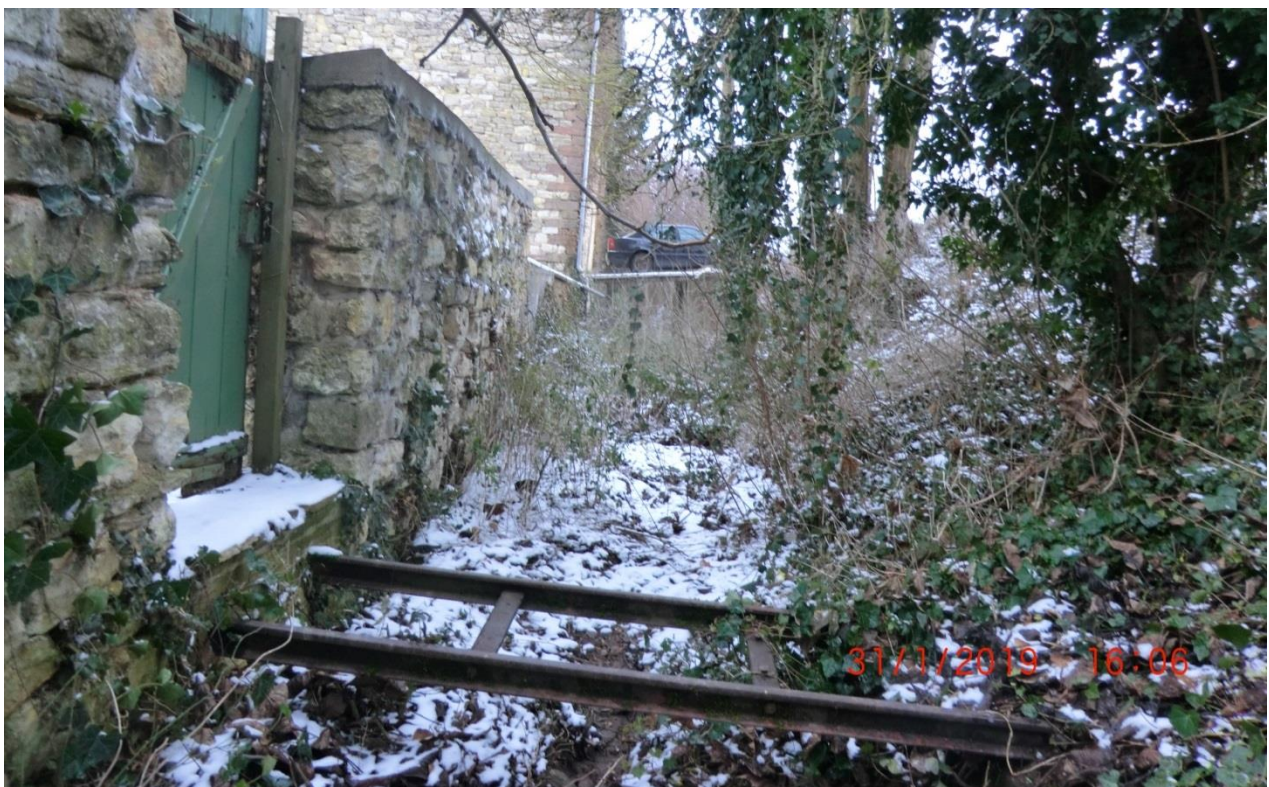
Stege, Überfahrten und Einbauten bilden bei Hochwasser Abflusshindernisse.

Der Wiesenbrunnenbach unterhalb der Verrohrung muss durch entsprechende Unterhaltungsmaßnahmen in seiner Leistungsfähigkeit erhalten werden.

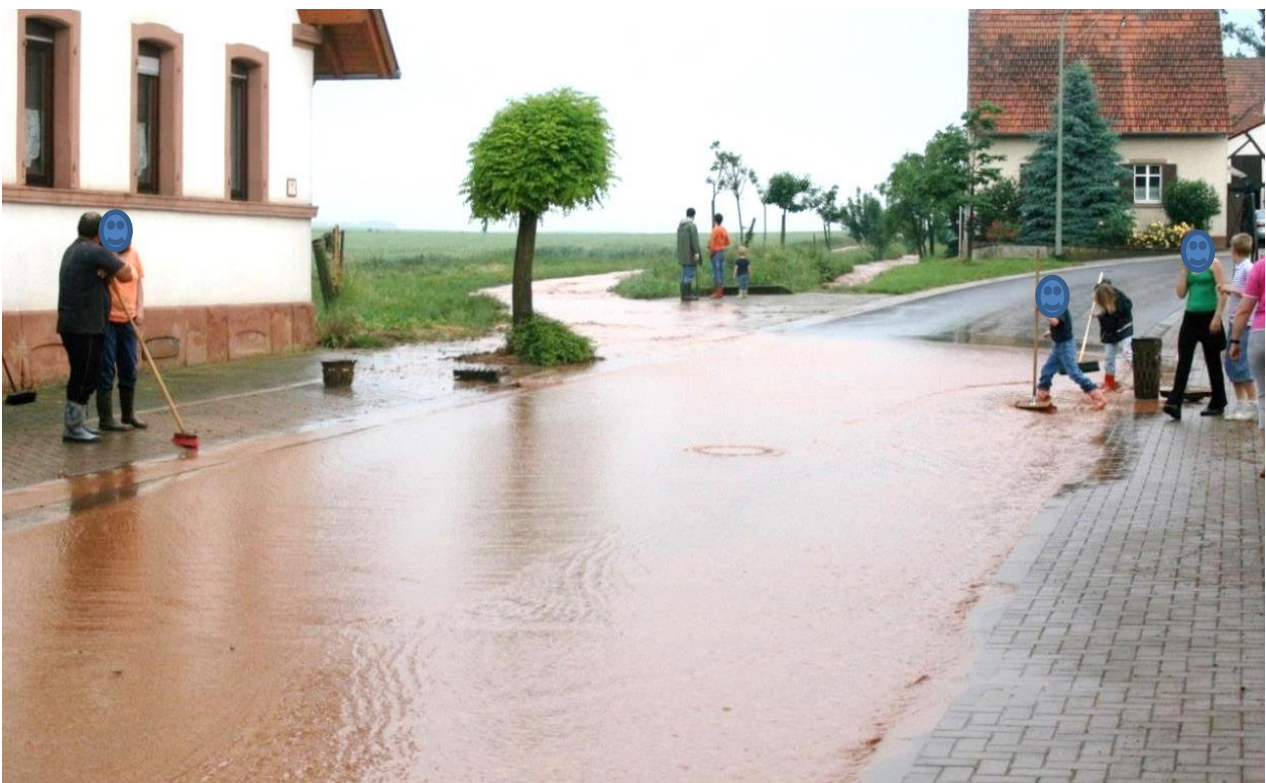
Heute fließt bei kleineren Starkregen, wie z.B. 2008 der Ortslage oberflächlich über den Weg Wasser zu, ohne dass der Bach ausufernd (s. auch Abschnitt 3.3).

2008 kam es zu einer leichten Überschwemmung und Schlamm lagerte sich auf der Straße ab.
