Örtliches  
Hochwasser- und  
Starkregenvorsorgekonzept  
VG Göllheim

Teil  
Rüssingen

Gefährdungsanalyse und  
Maßnahmen zur Risikominderung

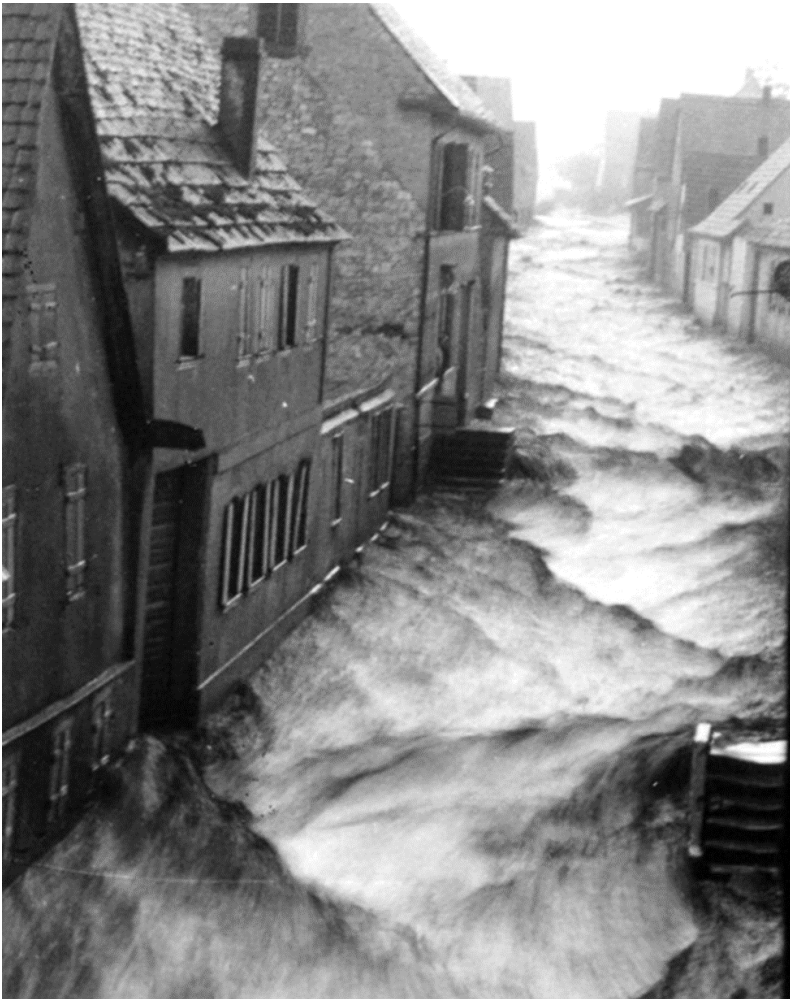
Die Bilder der Sturzflut von 1962, wie sie ähnlich 1949 aufgetreten ist, zeigen die Gewalt, mit der die Wassermassen im Extremfall durch den Ort schießen und auch die Wasserhöhe, die dabei erreicht wird.

Den Betroffenen wird eine angepasste Nutzung in und außerhalb ihrer Gebäude dringend angeraten. Zudem sollten Maßnahmen zum Objektschutz ergriffen werden und eine finanzielle Absicherung durch eine Elementarschadenversicherung ist ebenfalls dringend geboten.

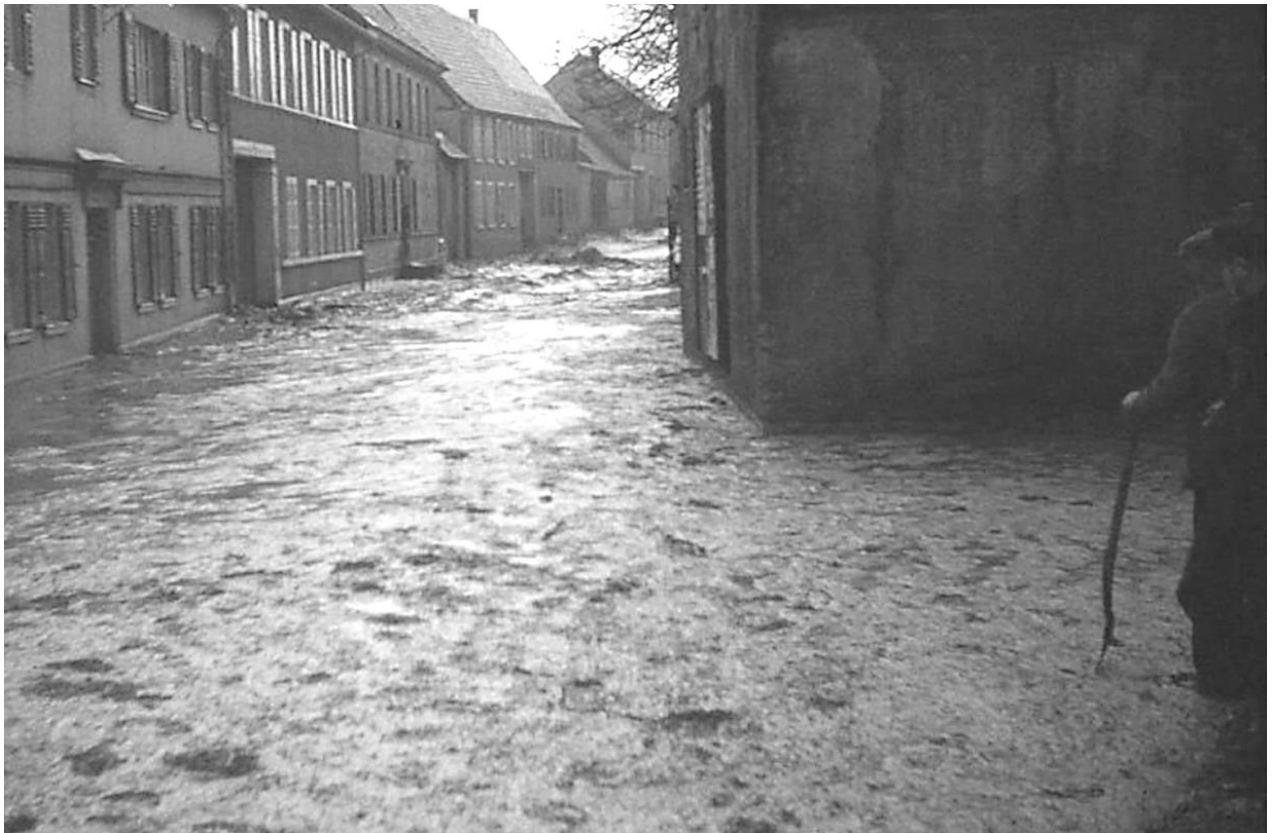
Hochwasser drang in Keller und Wohnbereiche ein und die Schäden waren enorm.

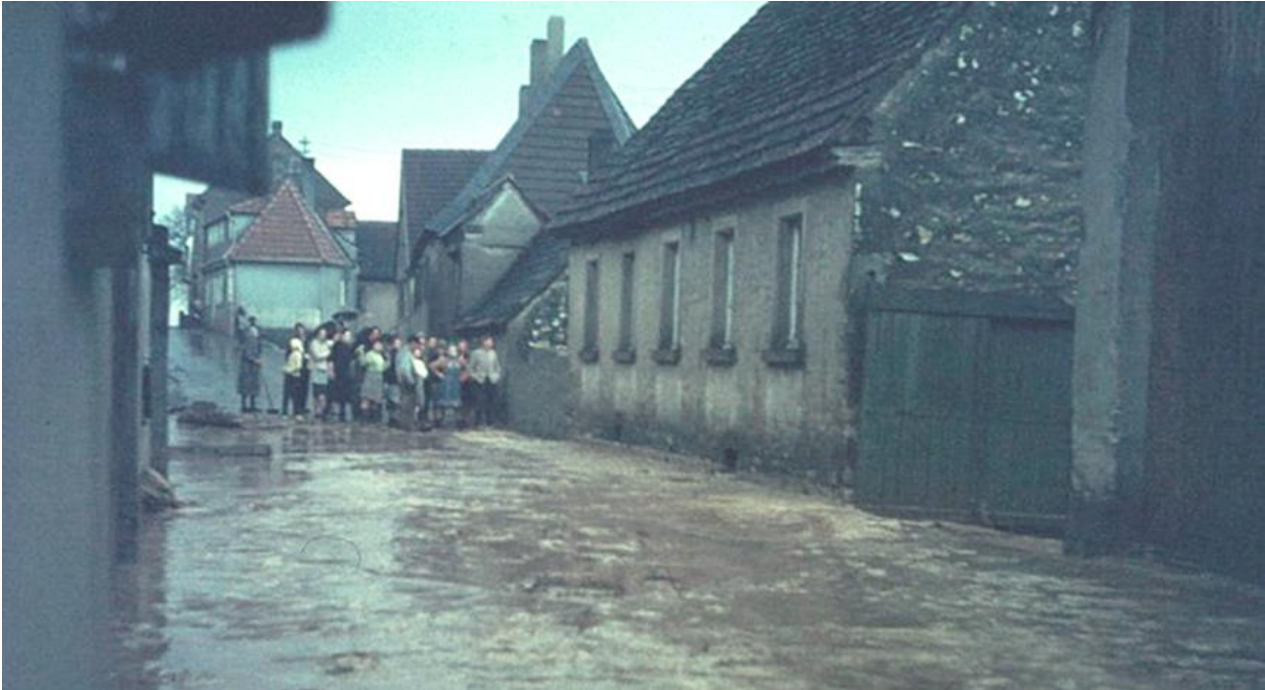
Der Auslauf der Bachverrohrung liegt nicht im Tiefpunkt der Hauptstraße. Dieser liegt etwa vor der evangelischen Kirche. Ab dort steigt die Hauptstraße wieder an.

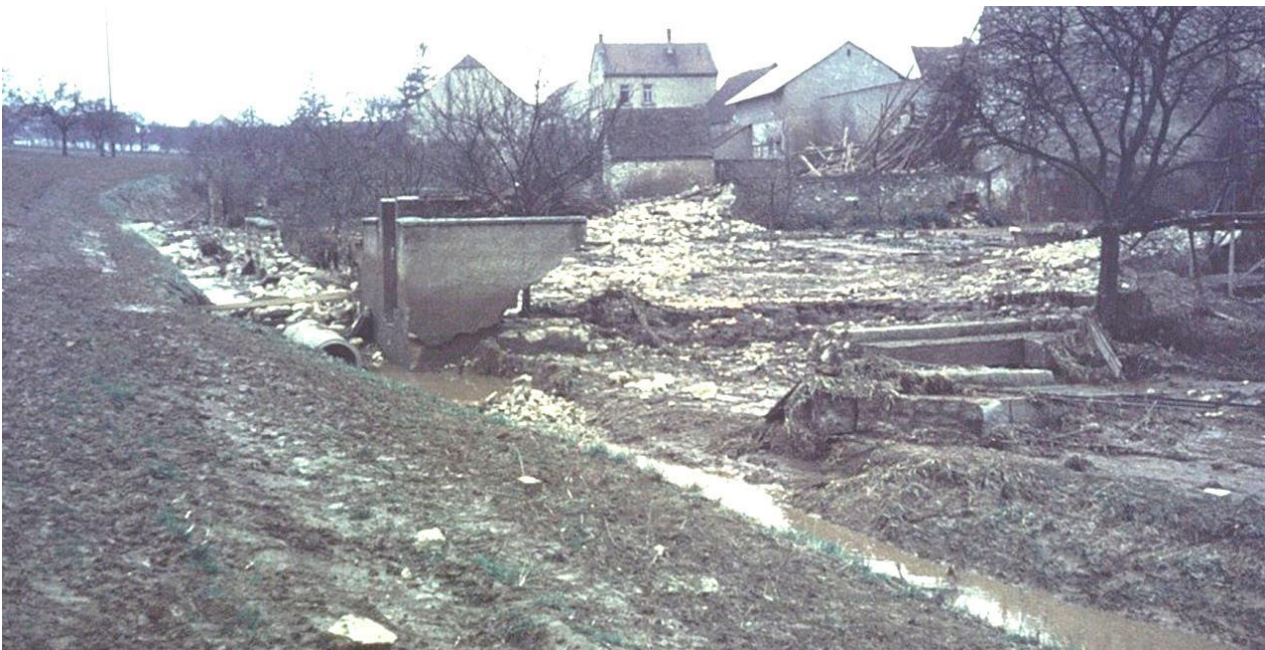
Bei der Sturzflut 1962 flossen aus dem Außengebiet (s. Abschnitt 3.3) und von der Hauptstraße Sturzfluten in den Wiesenbrunnenbach hinter den Häusern. Die Flutwelle war verheerend und die Zerstörung hinter der Bebauung extrem.

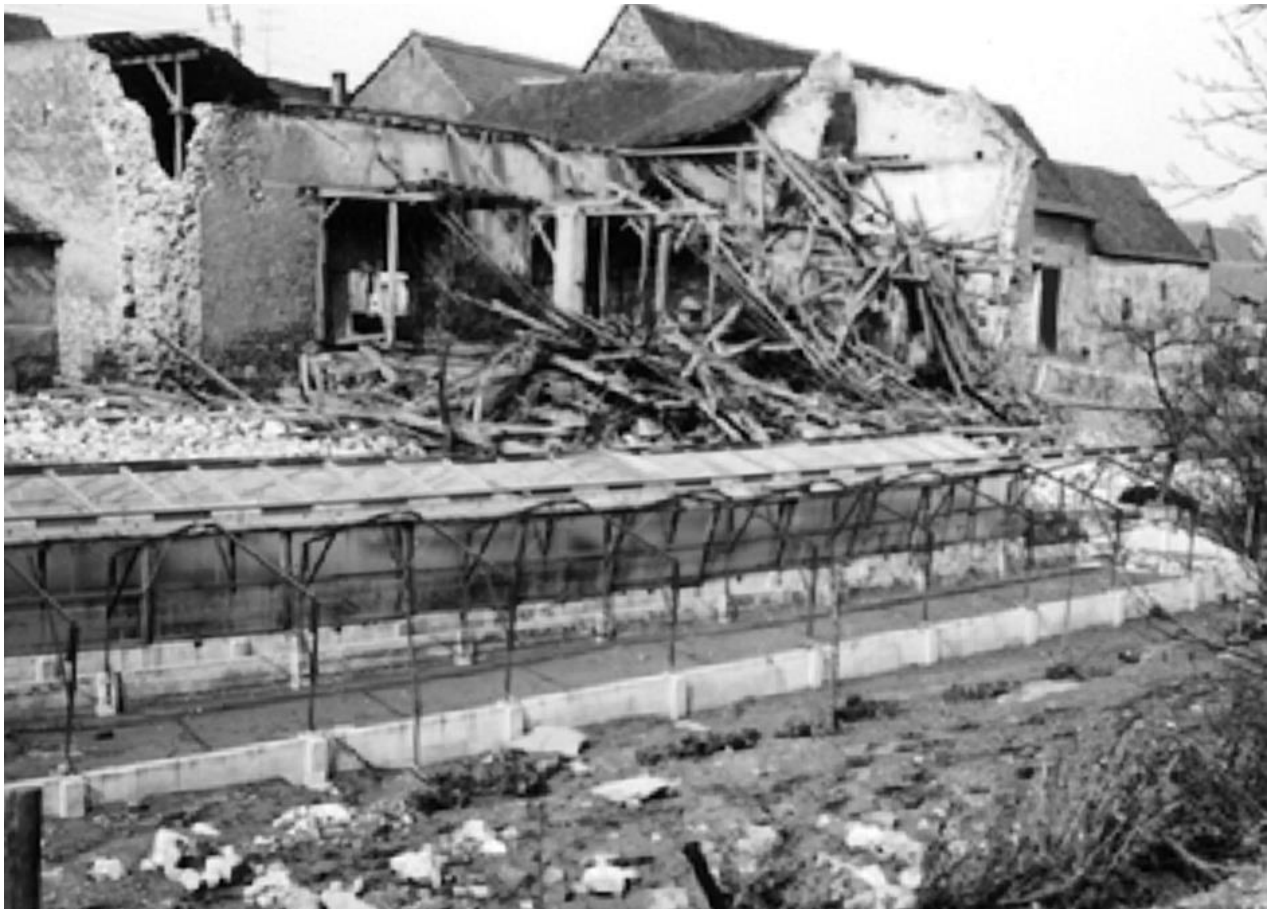
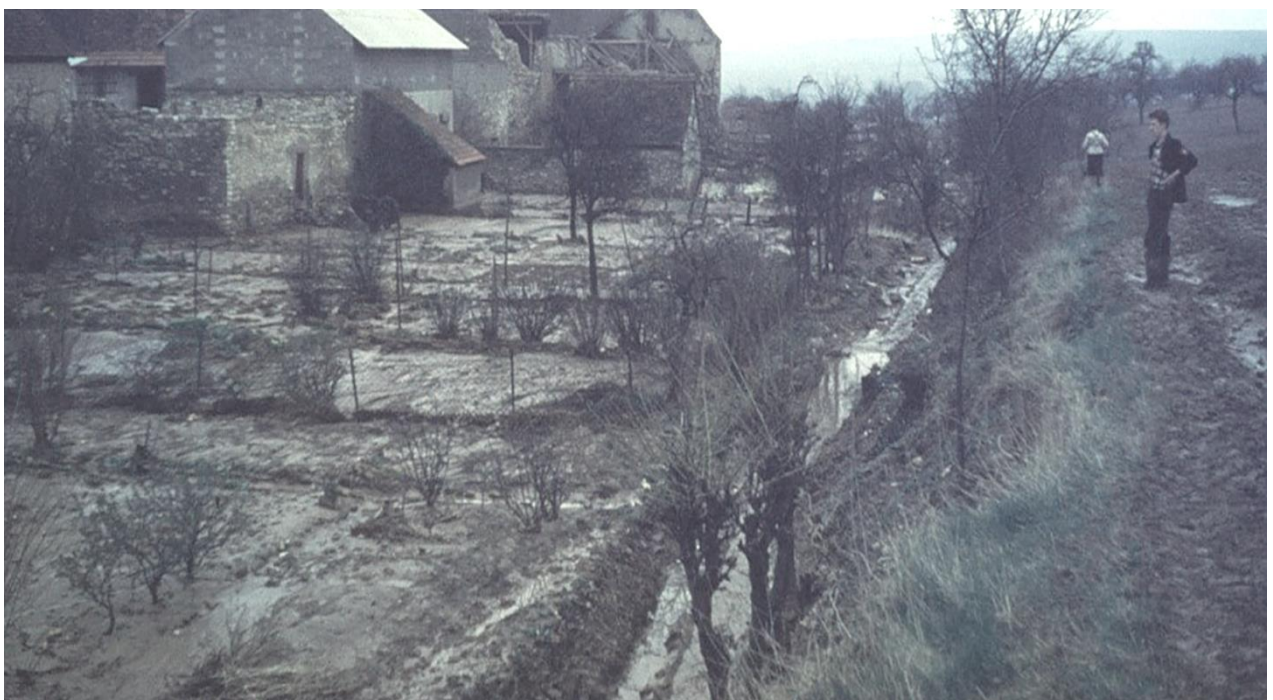
Scheunen, Mauern und Brücken wurden von der Kraft des Wassers um- und mitgerissen.

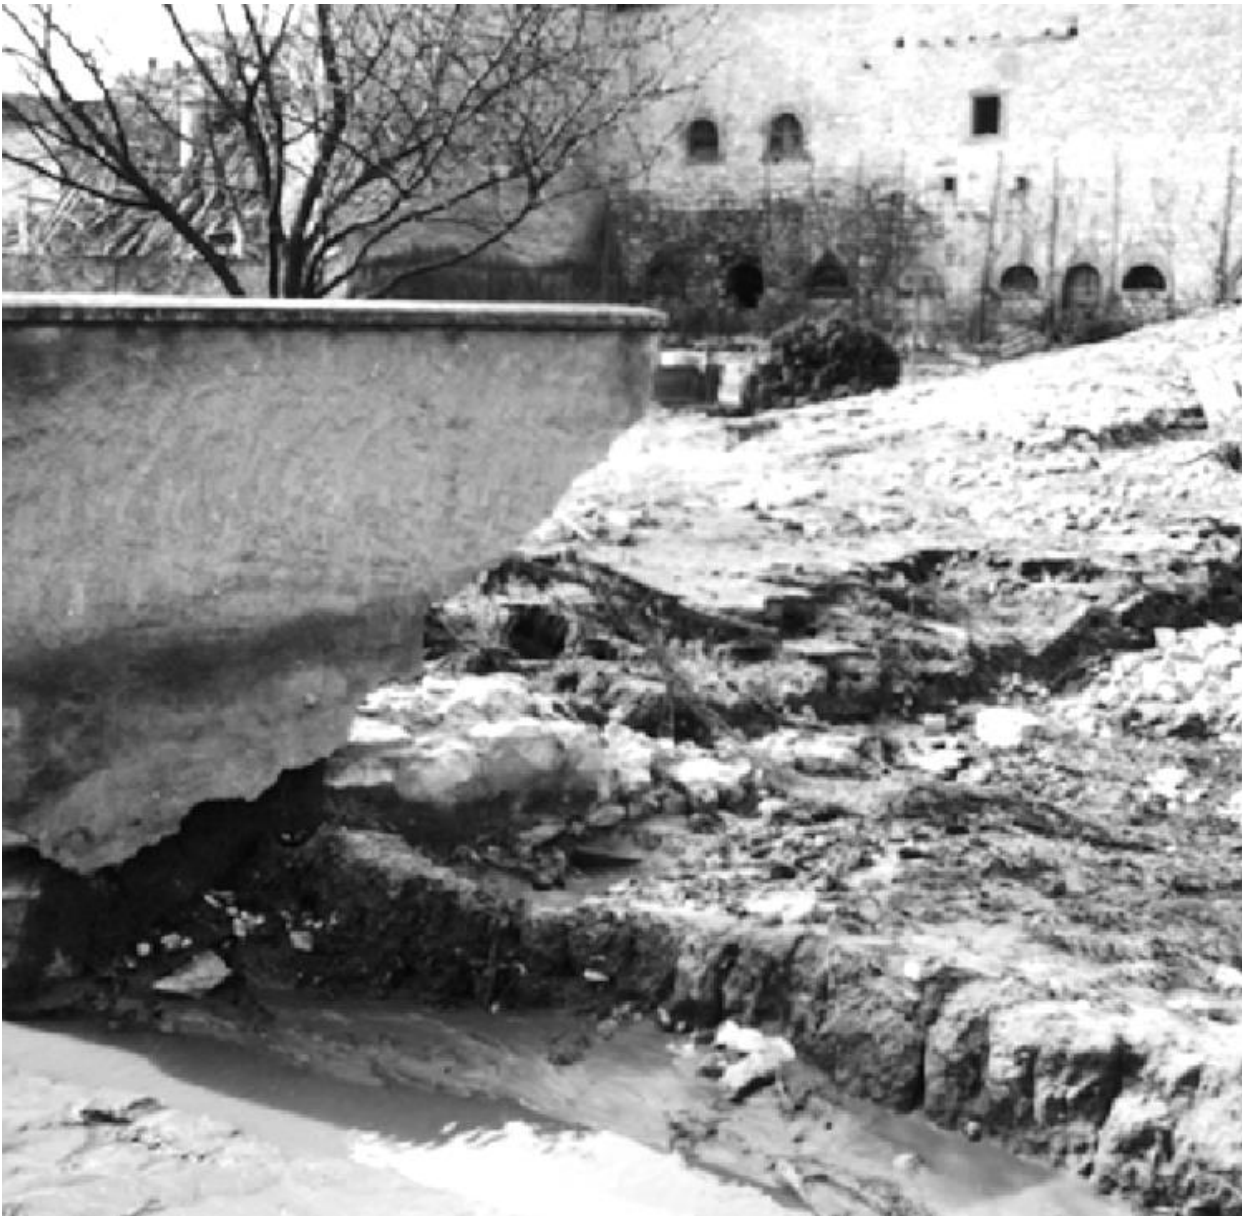
Am Ende bot sich ein Bild der Verwüstung.

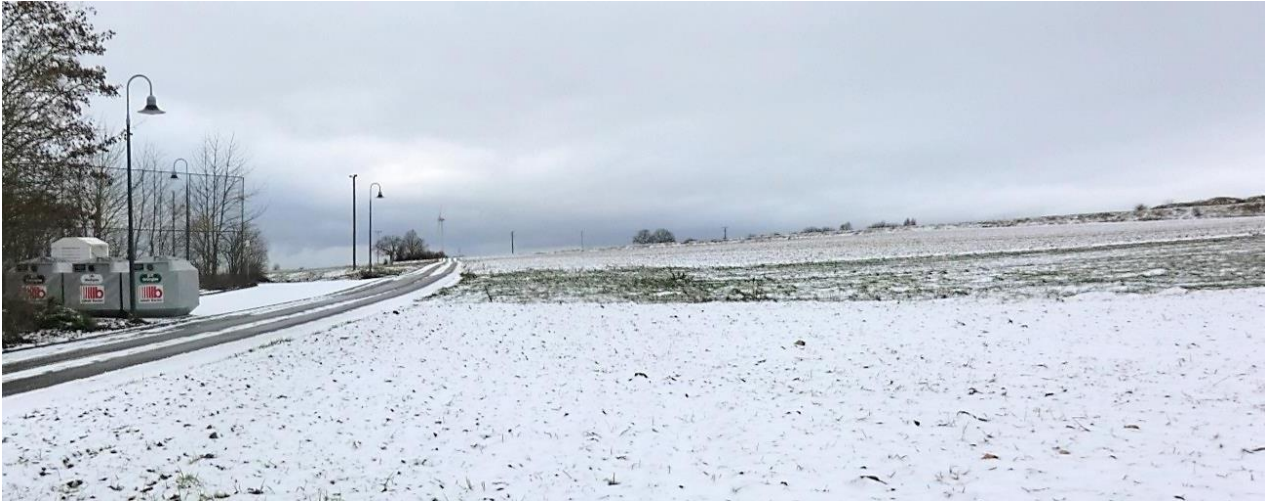
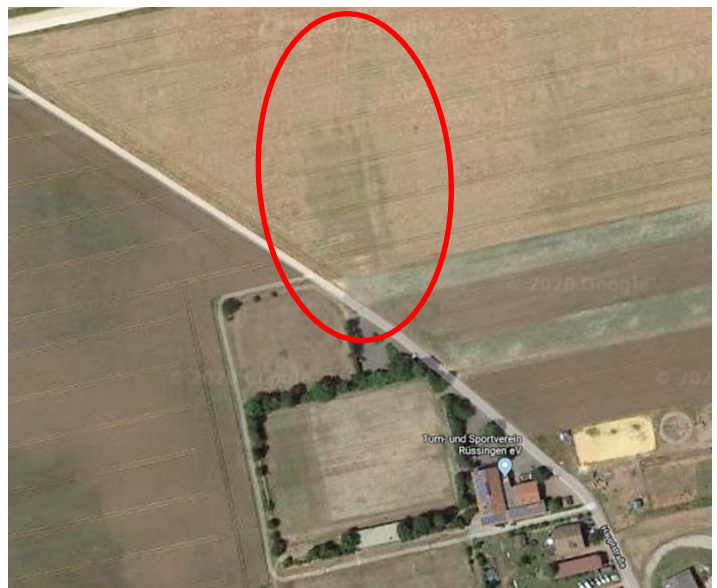
Im Bereich einer Hauptdrainage (Bild oben) kommt es bei Starkregen zu einem konzentrierten Zufluss von der Ackerfläche auf die Straße und den oberen Sportplatz. Vermutlich floss hier früher ein Bach oder zumindest ein Entwässerungsgraben (Bild links).

Der oberirdische Zufluss auf den Sportplatz kann durch eine Verwallung entlang der Straße unterbunden werden.

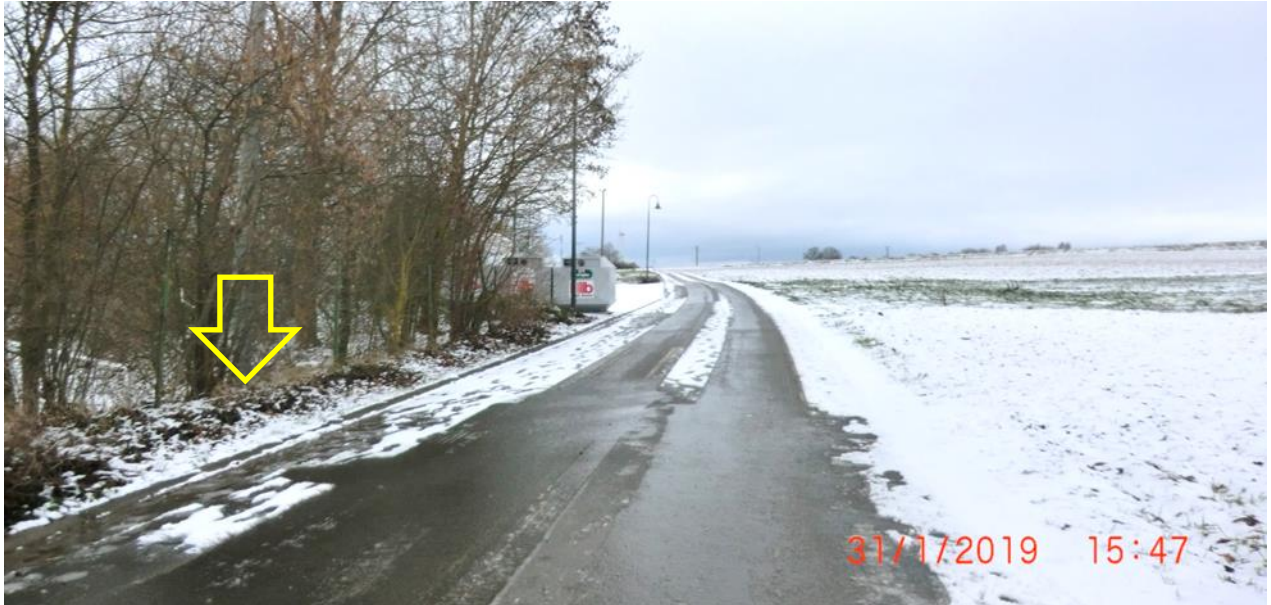
Eine hier bestehende Verwallung (gelber Pfeil) entlang der Straße sorgt dafür, dass das Wasser auf der Straße bleibt und nicht auf das Sportplatzgelände gelangt. Auf der gegenüberliegenden Wegseite verläuft eine schwach ausgebildete Entwässerungsmulde, ...

... die sich dann im Gelände verliert.

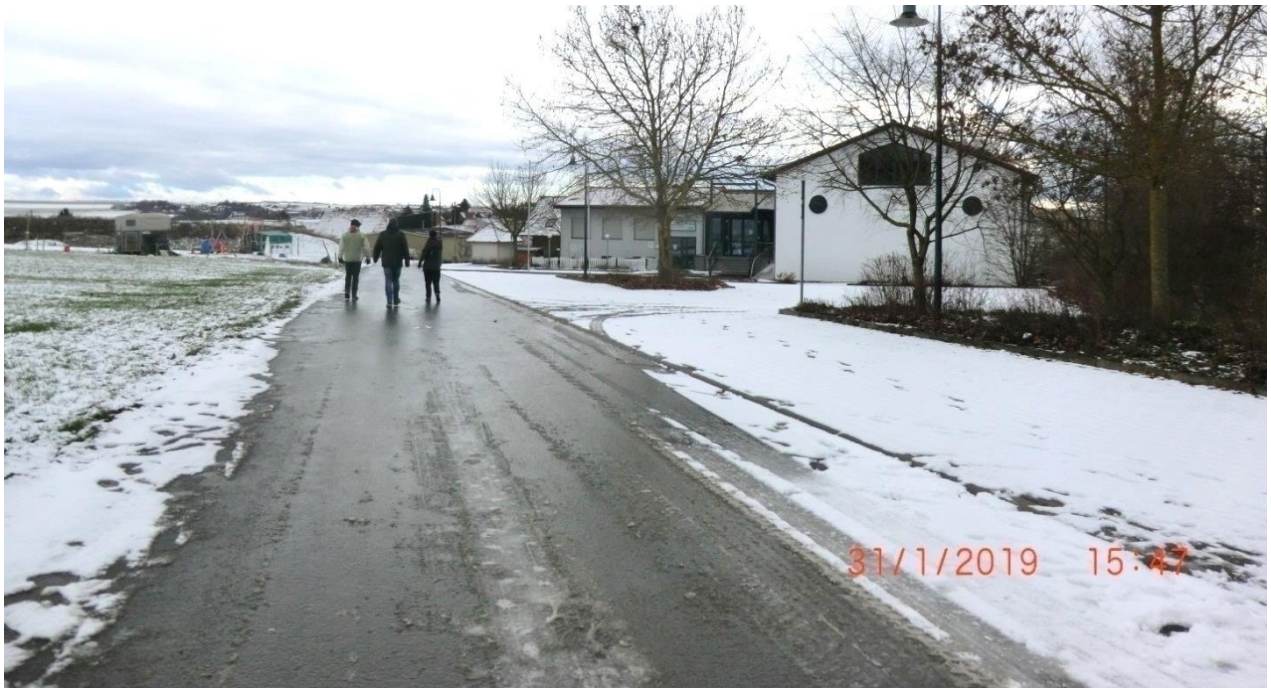
Die Gebäude am Sportgelände liegen zum Teil tiefer als die Straße. Hier besteht bei Starkregen die Gefahr, dass Wasser von der Straße und von dem großen Parkplatz in die Gebäude eindringt.

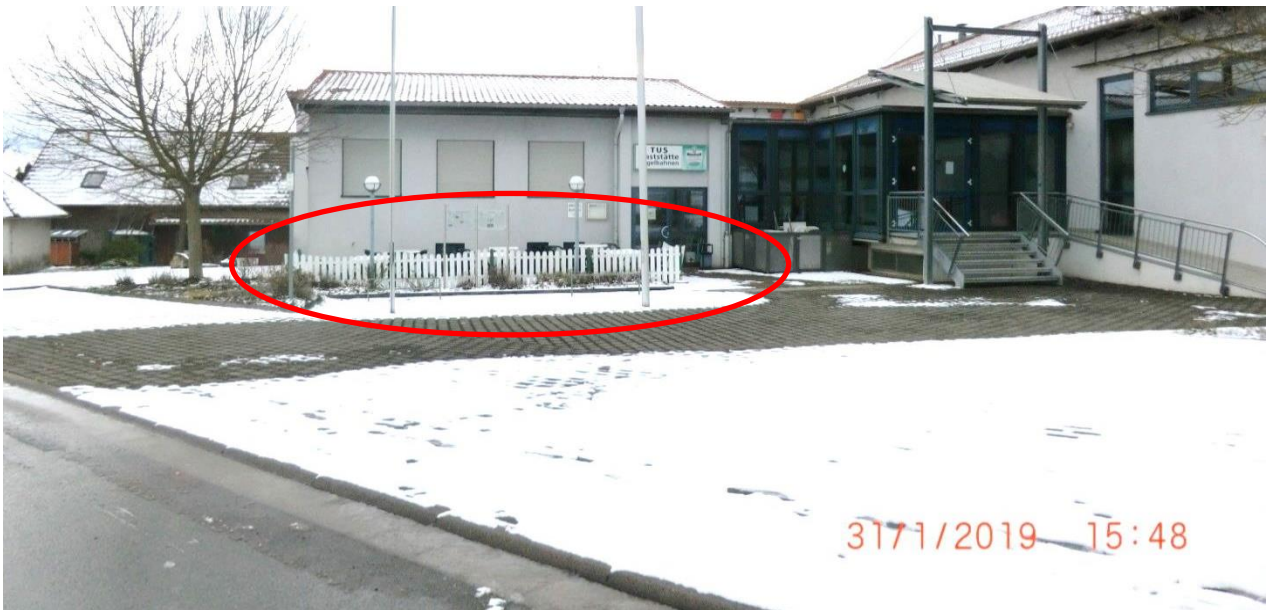
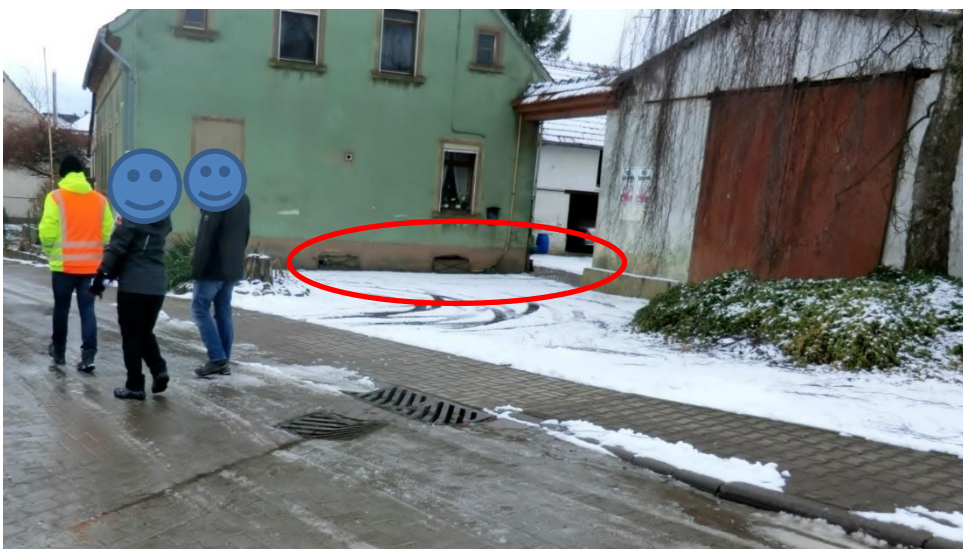
Die Hauptstraße hat weiterhin Gefälle zum Ort und in der Kurve stehen Häuser mit tiefliegenden Fenstern und Türen, die überflutungsgefährdet sind.

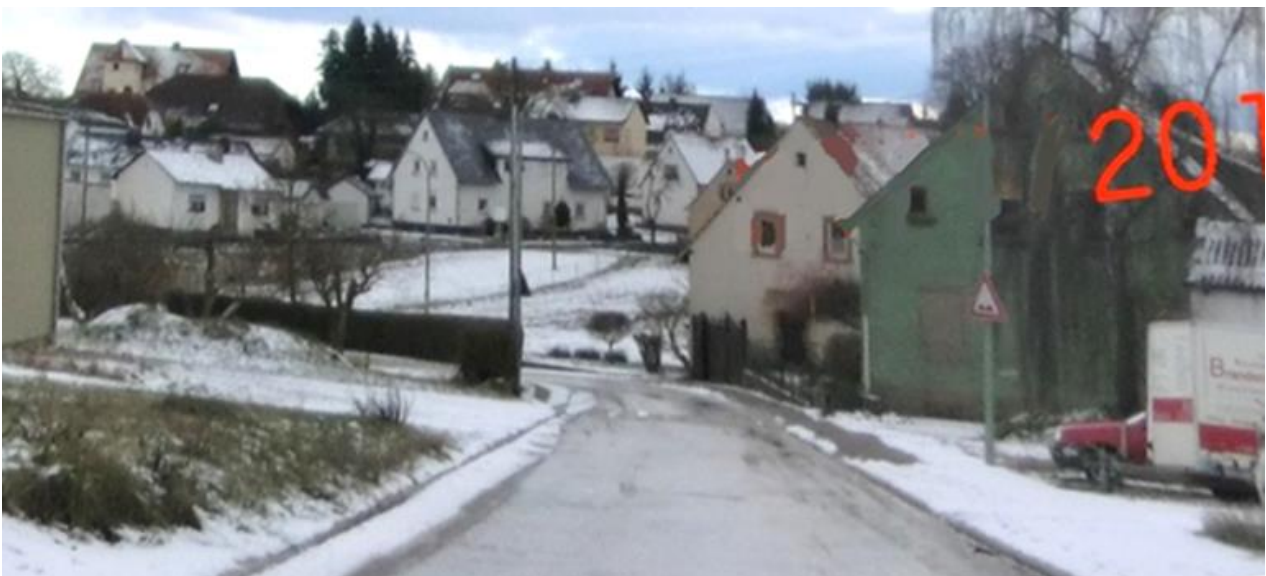
In der Kurve führt unmittelbar unterhalb der Gartenmauer eine Rinne zum Wiesenbrunnenbach, der nach etwa 20 m in die Verrohrung in der Hauptstraße übergeht (s. Abschnitte 3.3 und 3.4).

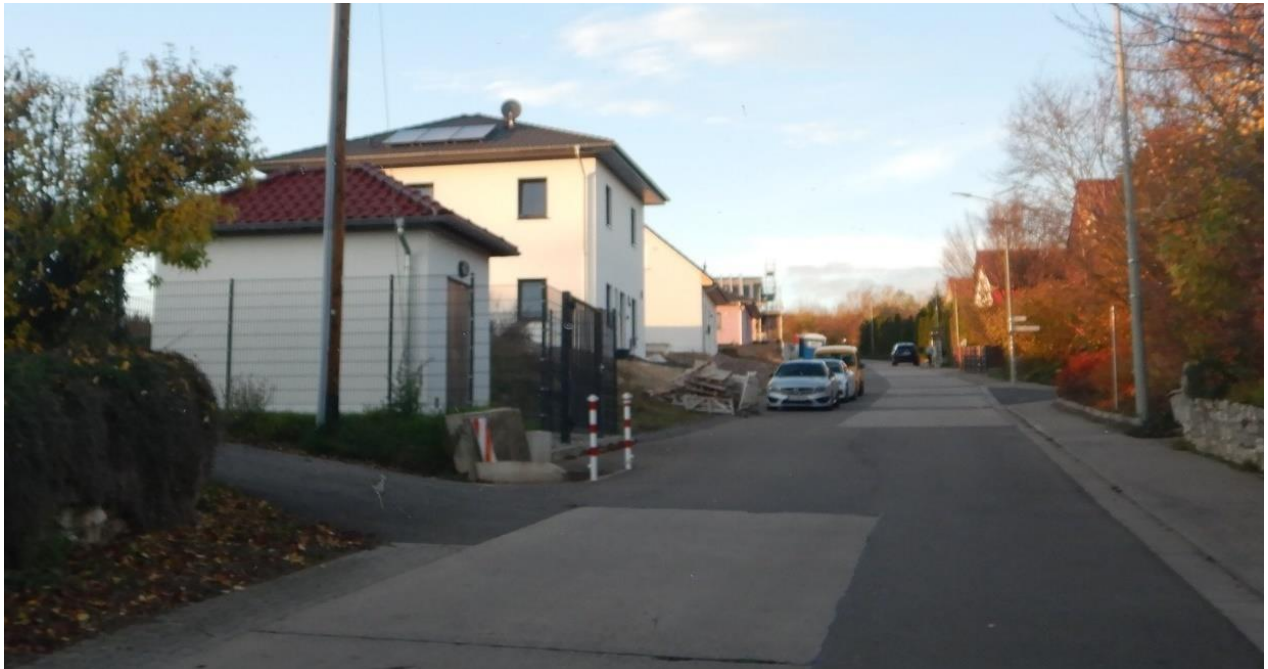
Zwischen der Straße zum Sportplatz und der Bangertsgasse liegen zwei Bauabschnitte des Neubaugebiets „Unter der Linde“. Die Bauplätze im 1. BA westlich der Bangertsgasse sind nahezu alle bebaut. Die Neubauten liegen durchweg höher als die Straße, hier besteht kaum Überflutungsgefahr.

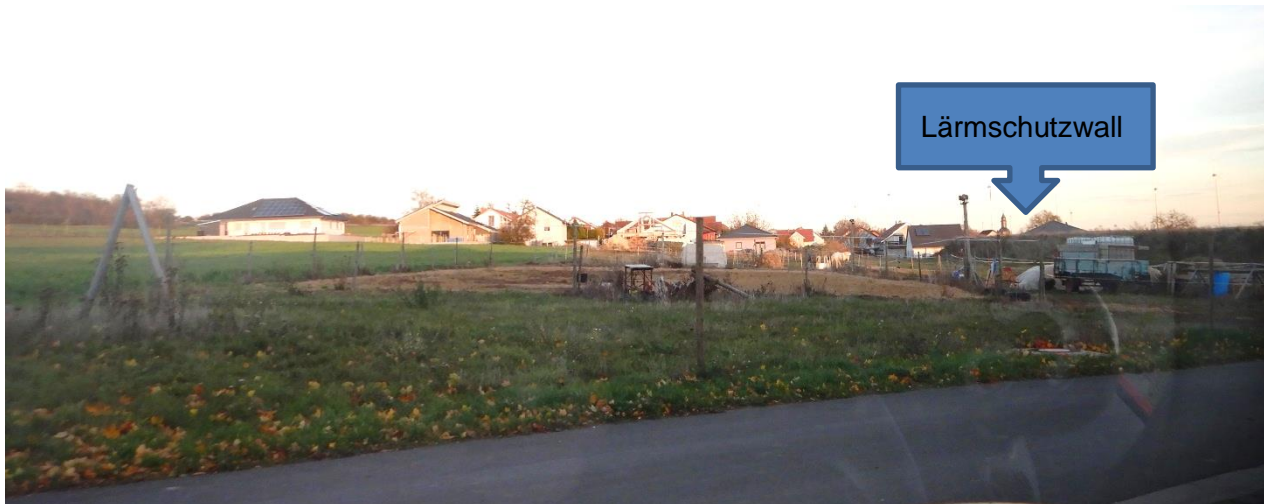
Im Süden grenzt der 2. Bauabschnitt an einen Lärmschutzwall, der derzeit schon zufließendes Außengebietswasser aufhält.

Auch, wenn die Gefährdung in dem geplanten Baugebiet gering ist, sollte grundsätzlich eine hochwasserangepasste Bauweise empfohlen werden. Beispielsweise sollten Hauszugänge mindestens 15 cm höher als das Straßen- bzw. Geländeniveau liegen, Zuwegungen sollten von der Straße ansteigen und die verbauten Materialien sollte hochwasserresistent sein.

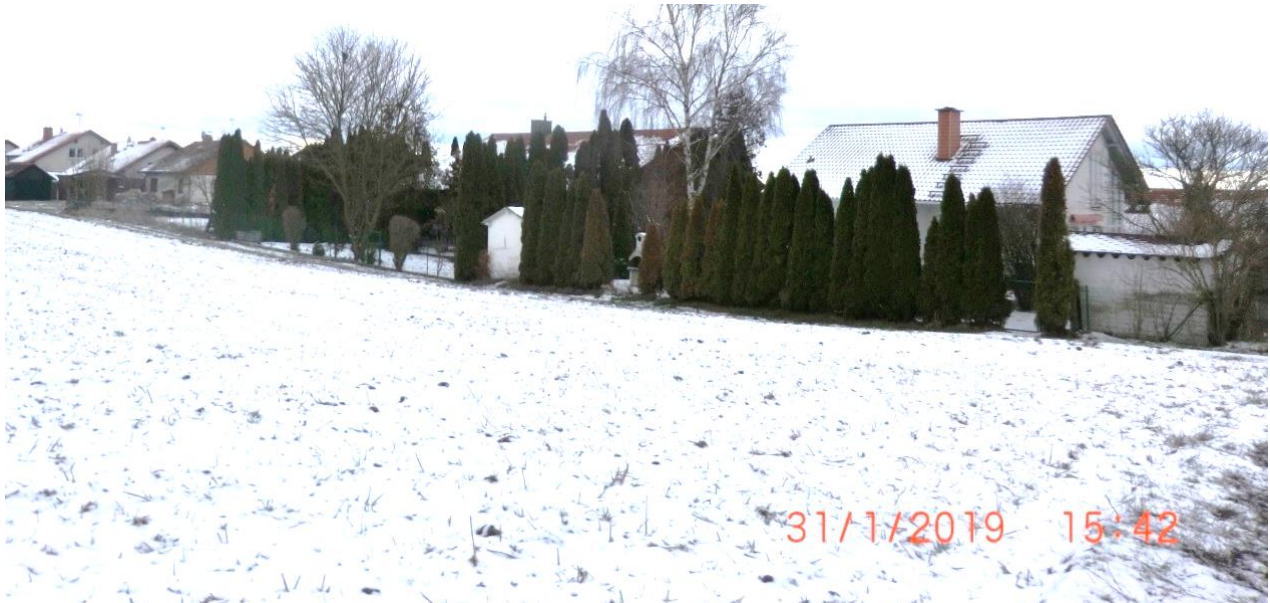
Strukturlose Ackerflächen oberhalb der Adolf-von-Nassau-Straße entwässern über eine Geländemulde auf den Bebauungsrand ...

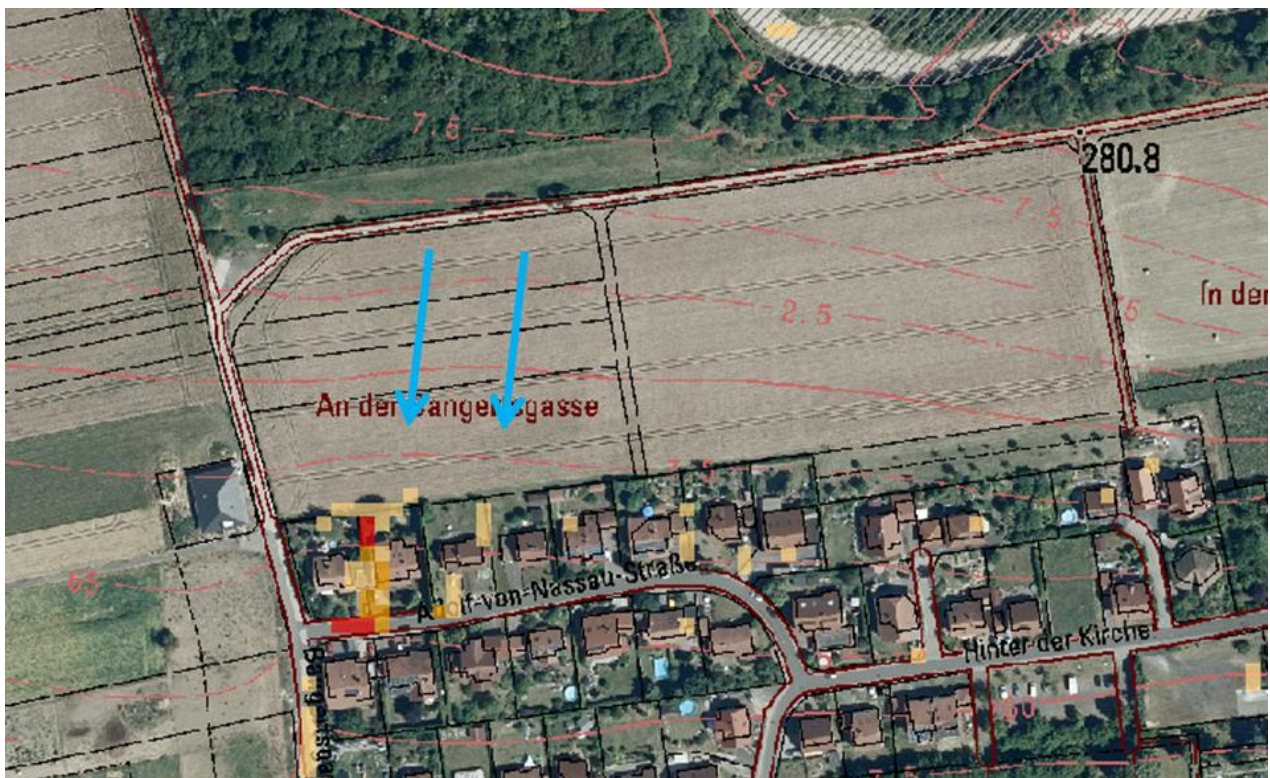
... und zur Bangertsgasse.

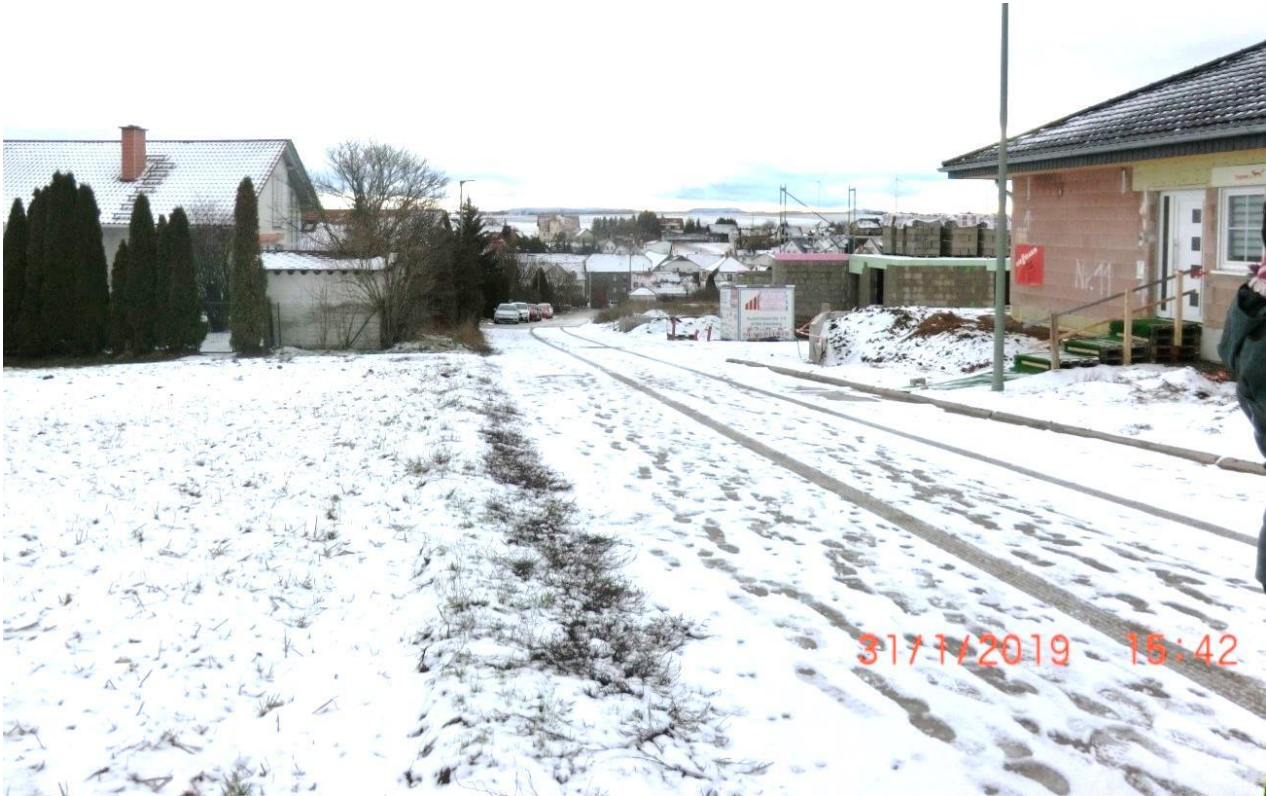
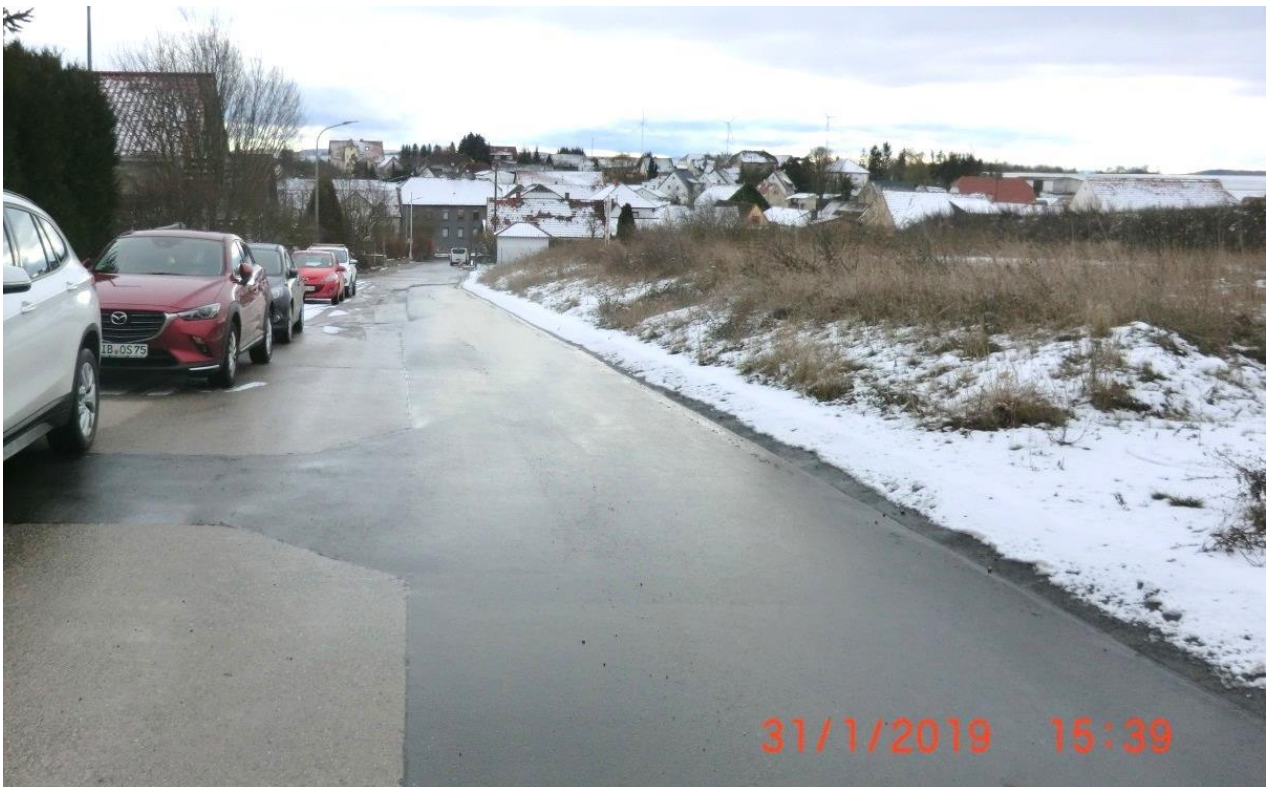
Die Bangertsgasse verläuft mit dem Hanggefälle und Außengebietswasser wird auf der Straße abfließen, ohne die angrenzende Bebauung zu schädigen.

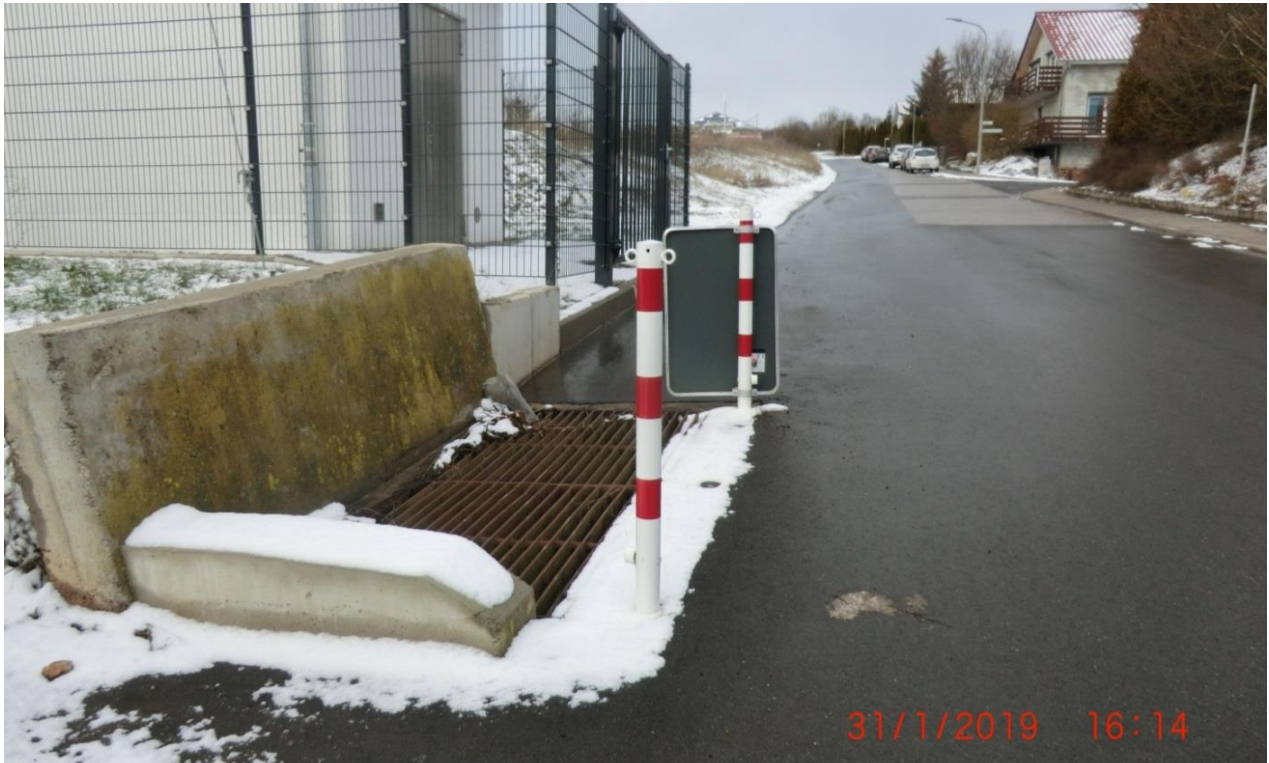
Das Außengebietswasser soll planmäßig am alten Bebauungsrand von einem Sandfang aufgenommen werden.

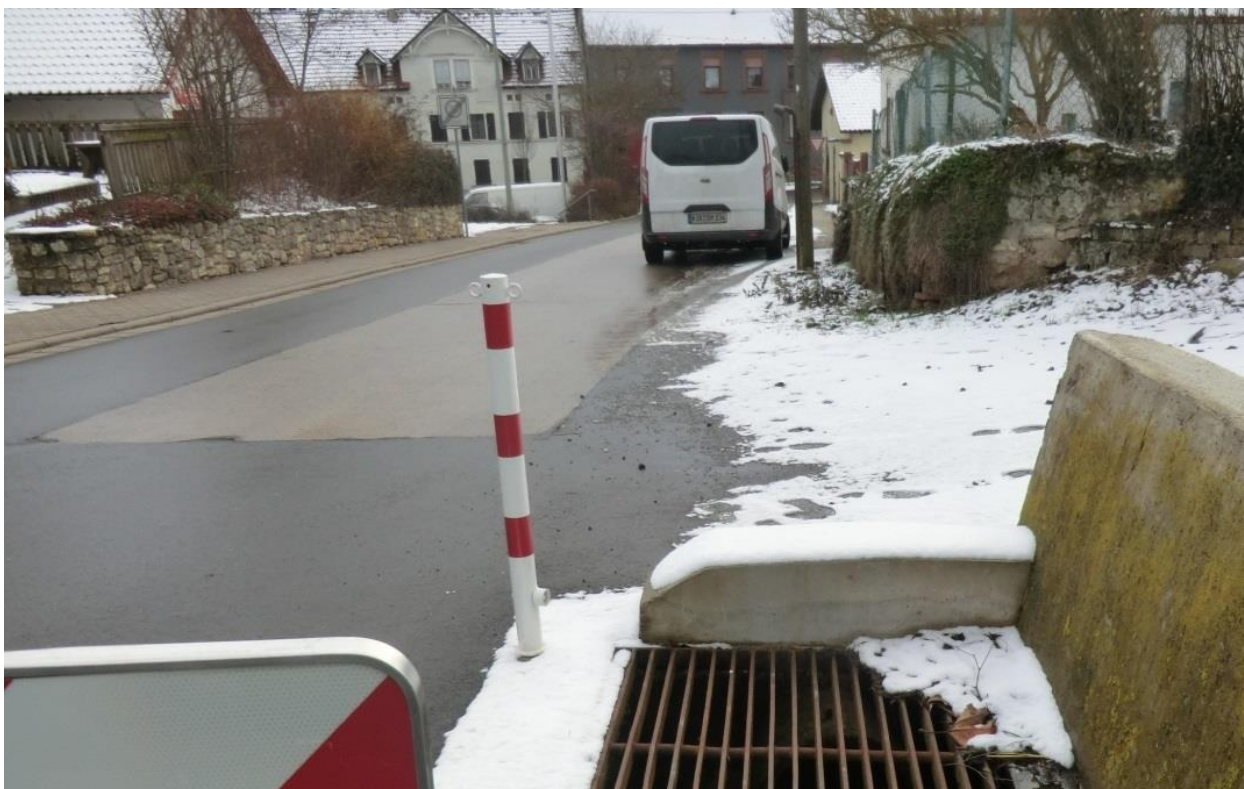
Wird der Sandfang überströmt ...

... gelangt Außengebietswasser auf die Hauptstraße und über tiefliegende Kellerfenster und Öffnungen kann es in Gebäude eindringen.

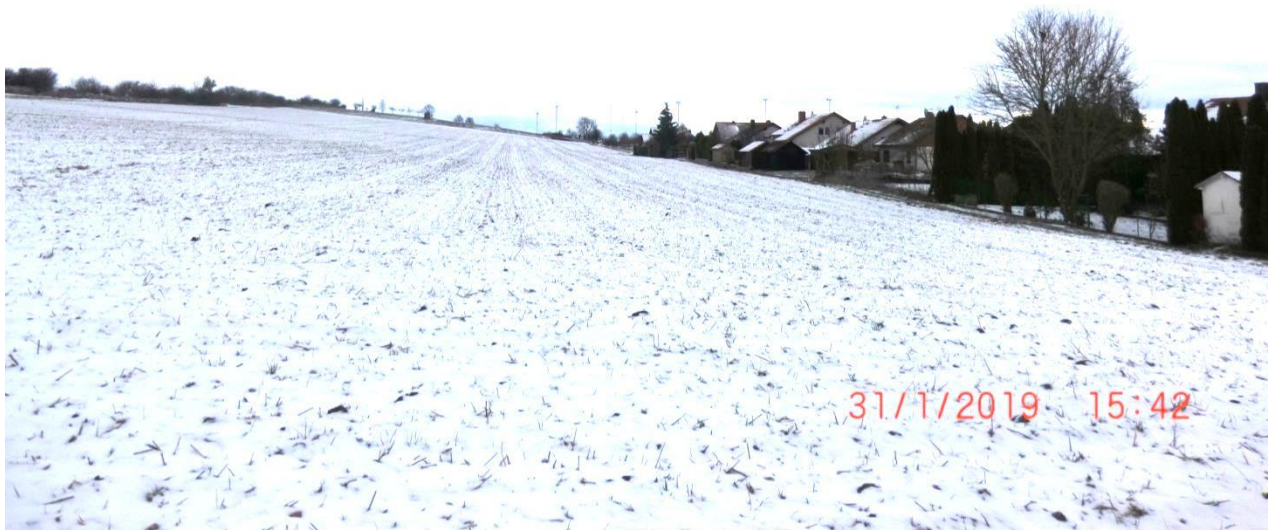
Heute entwässert nur noch eine etwa 100 m breite Ackerfläche auf den Bebauungsrand.

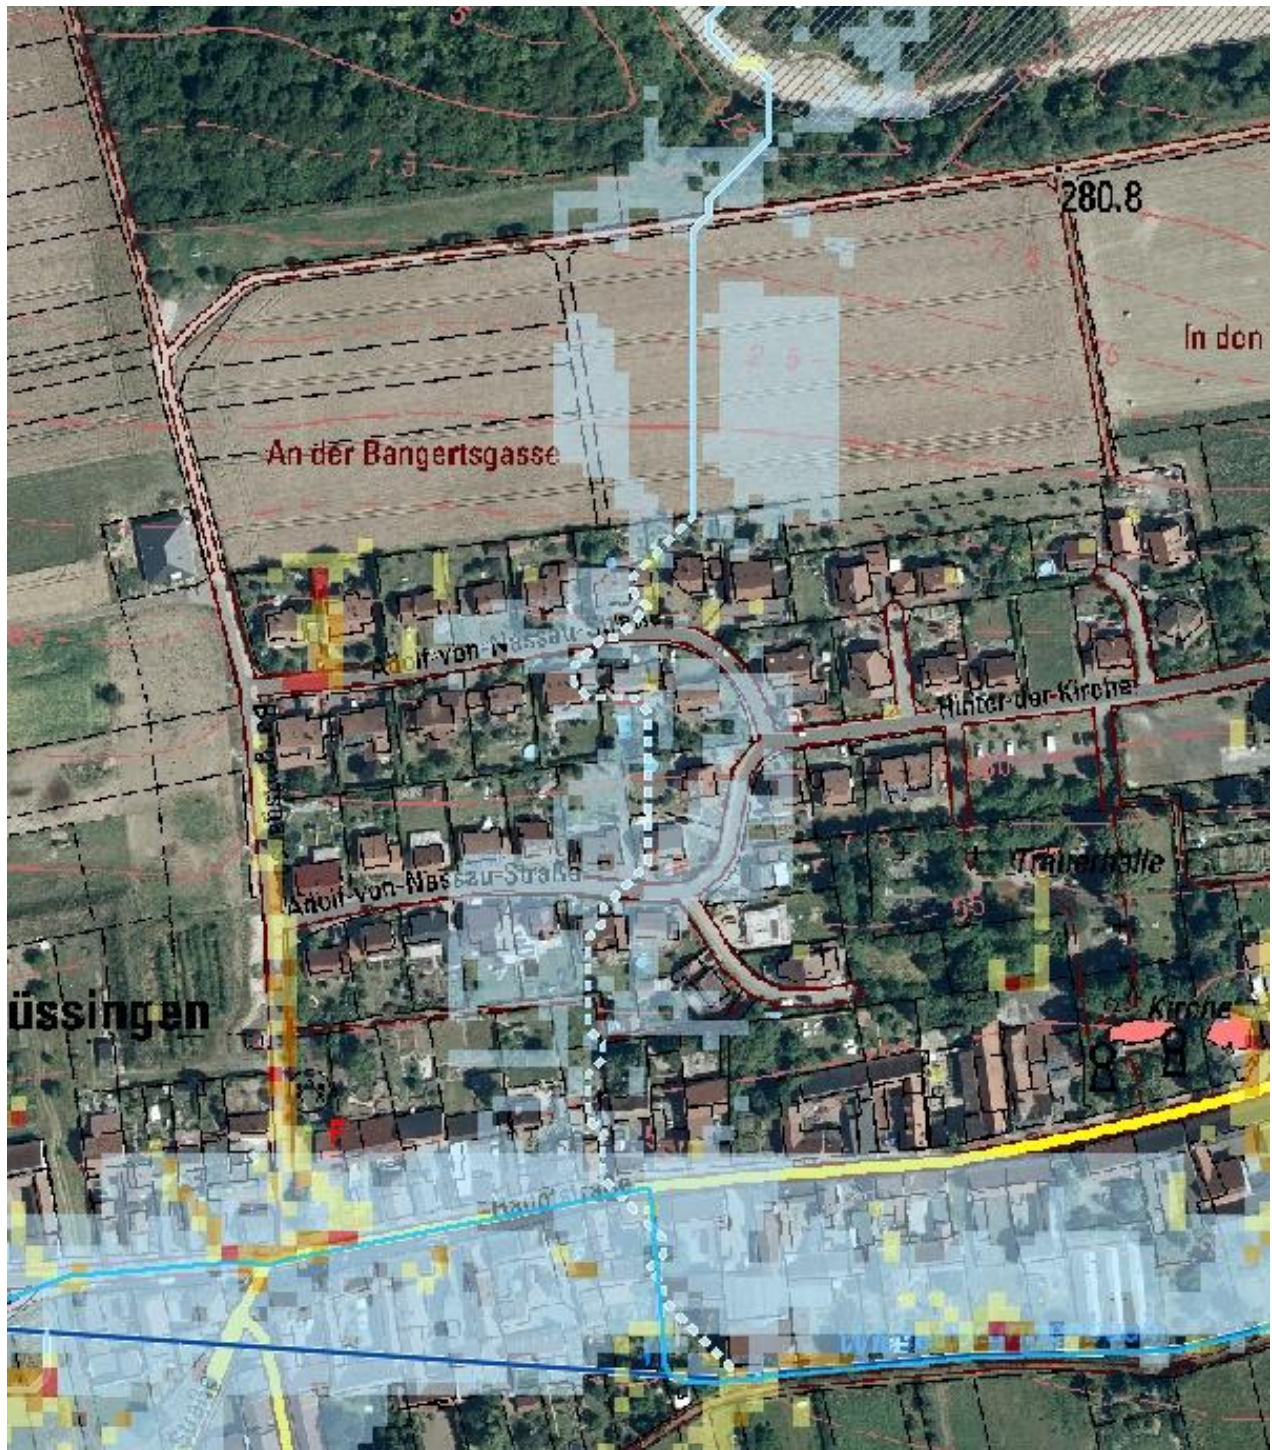
Durch den Abbau im Steinbruch wurde das Einzugsgebiet jedoch stark, sodass die Gefahr nicht mehr in dem, in den Karten dargestellten Umfang auftreten wird.

Dennoch bleibt ein Überflutungsrisiko und betroffenen Anliegern werden an die Situation angepasste Objektschutzmaßnahmen empfohlen.
