Örtliches  
Hochwasser- und  
Starkregenvorsorgekonzept  
VG Göllheim

Teil  
Rüssingen

Gefährdungsanalyse und  
Maßnahmen zur Risikominderung

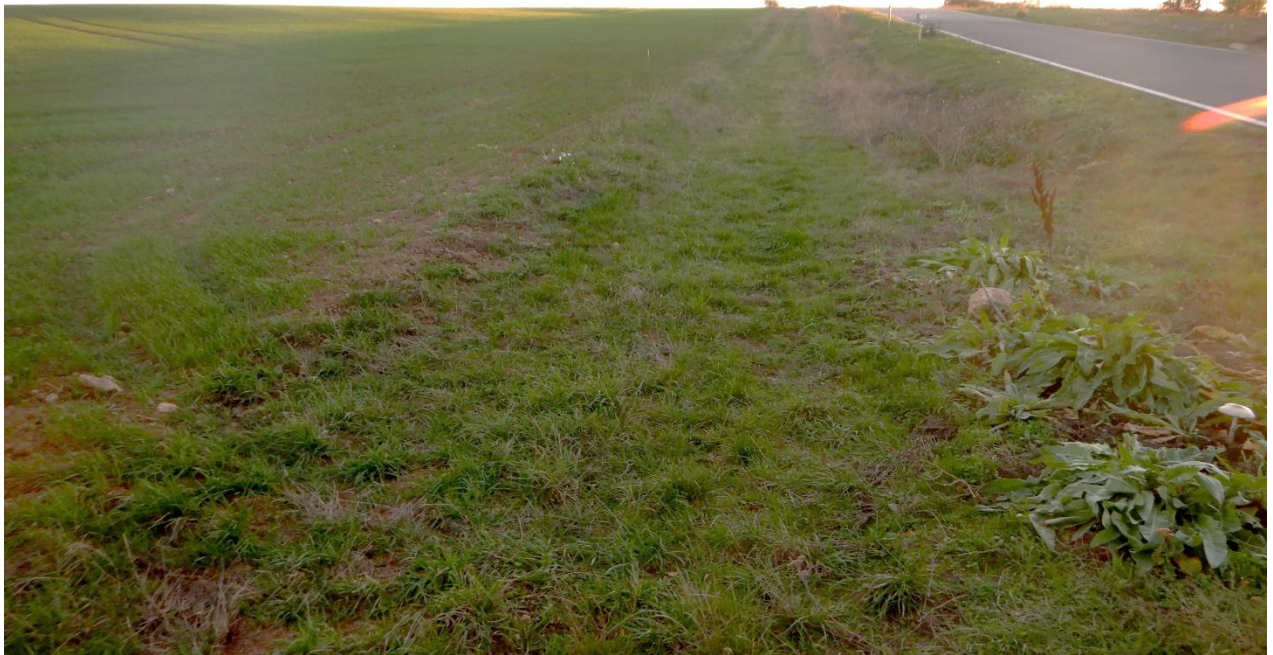
Durch die Ackerfläche verläuft quasi eine Wasserscheide, sodass der westliche Teil zum Straßenseitengraben der Göllheimer Straße (K 69) entwässert.

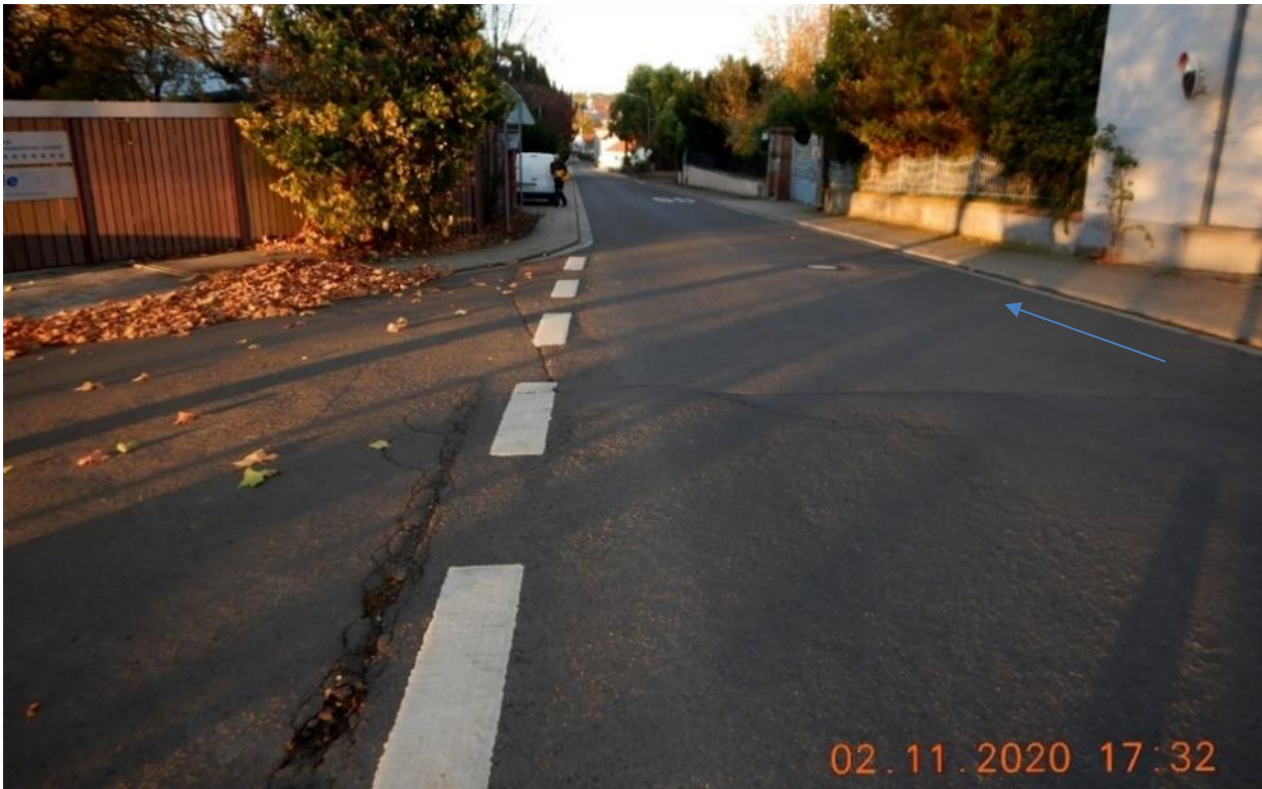
Durch die Querneigung der Straße nach Osten, fließt der größte Teil des zufließenden Außengebietswassers überwiegend schadlos in Richtung Tiefpunkt an der Hauptstraße, erhöht allerdings dort die Gefährdung (siehe Abschnitt 3.4).

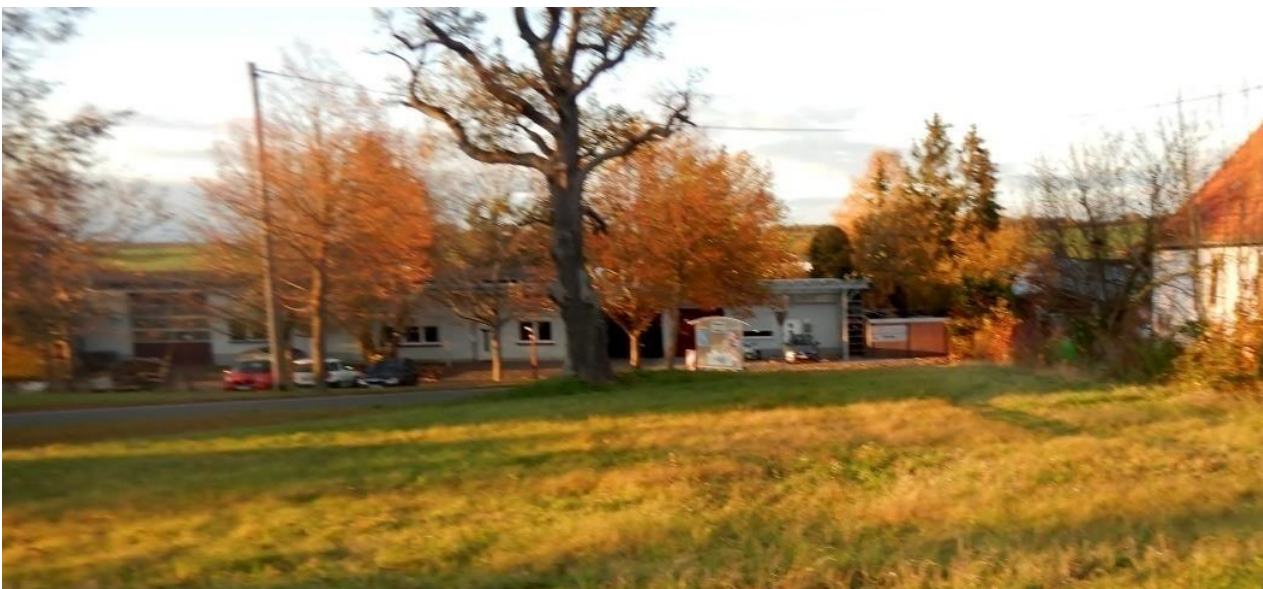
Im Extremfall besteht jedoch die Gefahr, dass ein Teil des Wassers aus dem Außenbereich von der Göllheimer Straße in das westlich der Straße liegende Gelände gelangt. Tiefliegende Gebäude und Einrichtungen sind damit überflutungsgefährdet.

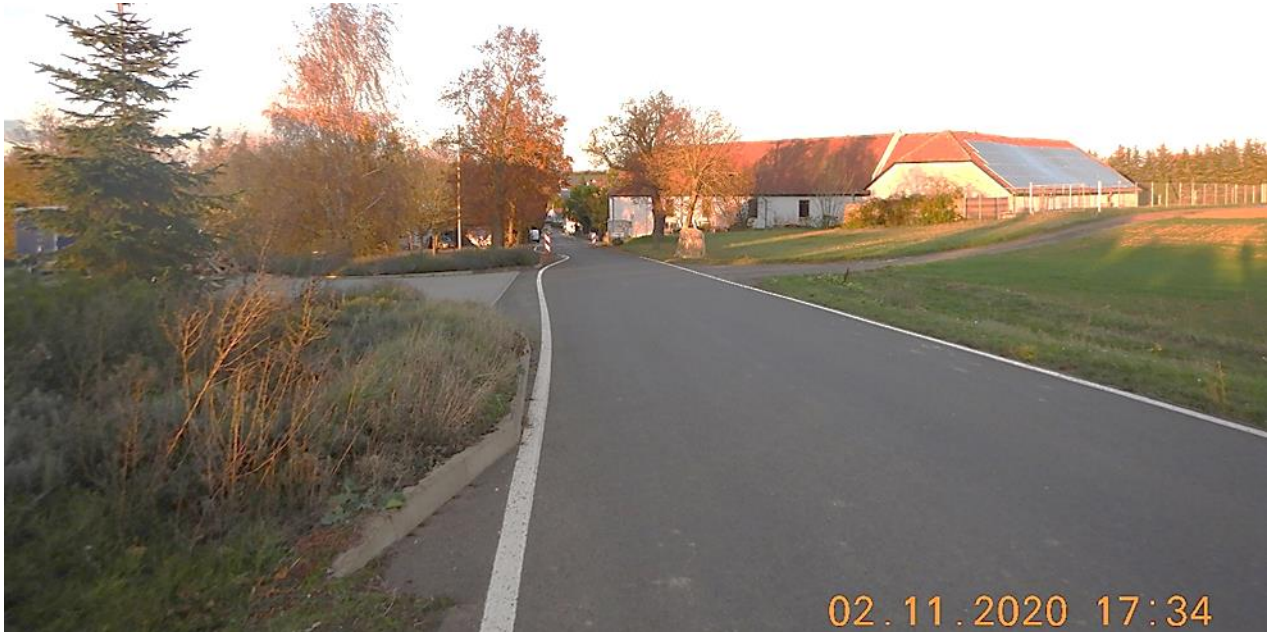
Das östlich der Göllheimer Straße liegende landwirtschaftliche Anwesen ist durch eine hangseitige Geländeaufhöhung geschützt.

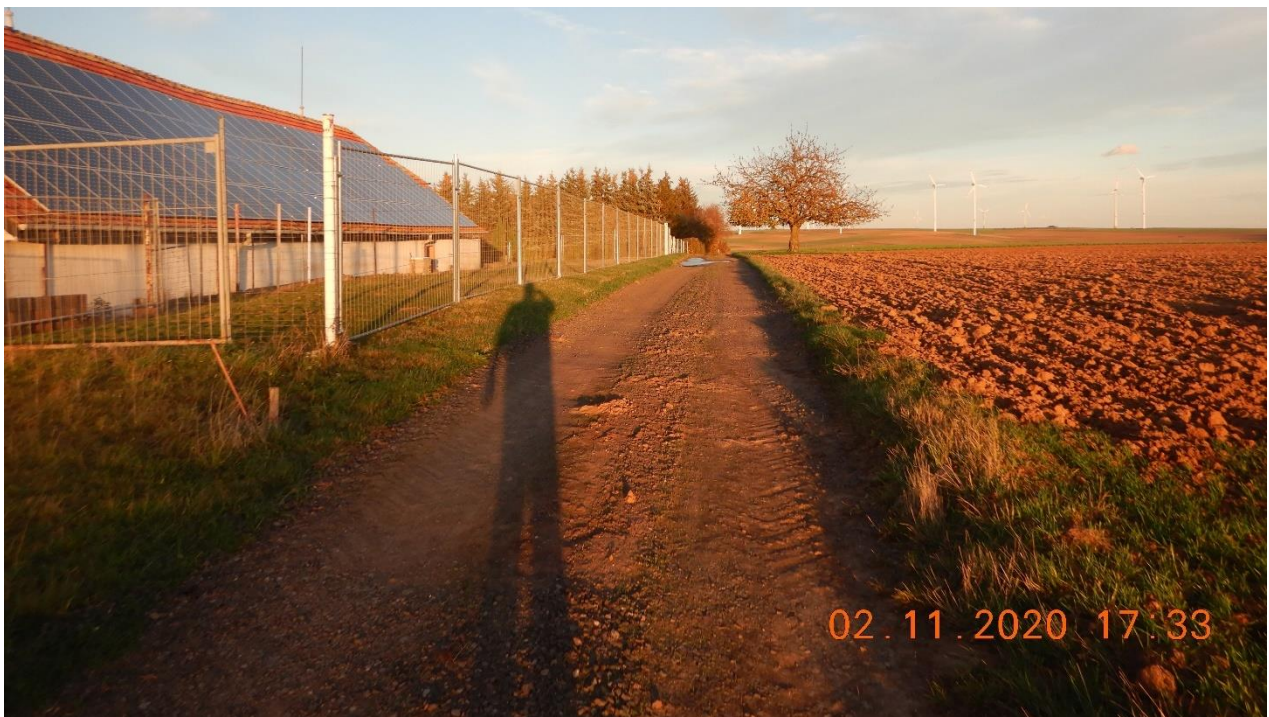
Kommt es zu einem oberirdischen Abfluss von der Ackerfläche, gelangt das Wasser auf den hangparallelen und im Einschnitt liegenden Weg am Bebauungsrand und fließt auf diesem nach ab. Im Extremfall können Sturzfluten jedoch über den Weg hinweg schießen und das Anwesen gefährden.

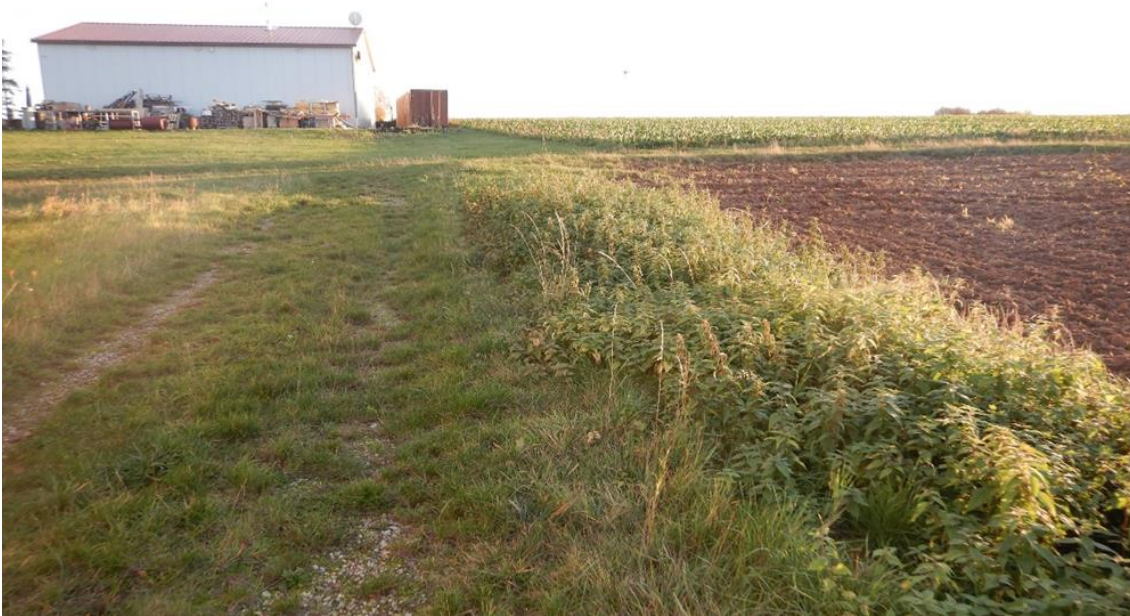
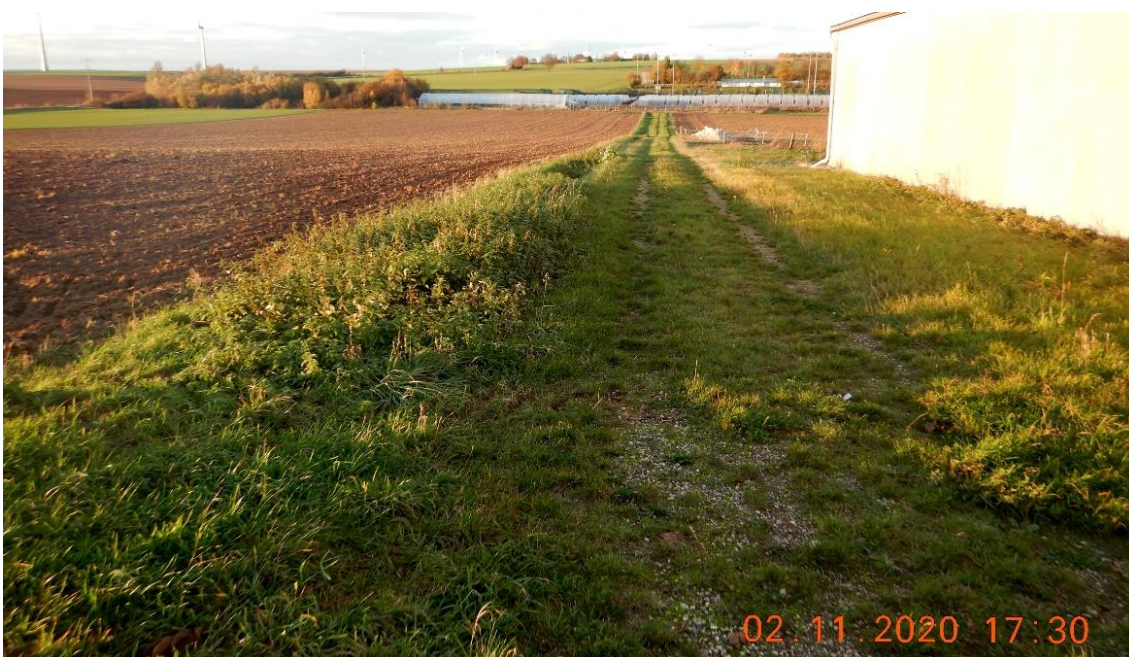
Der Graben war zum Zeitpunkt der Ortbegehungen mit Stauden zugewachsen und kaum in der Landschaft auszumachen.

Allerdings widersprechen Flächendrainagen dem Hochwasser- und Starkregengrundsatz möglichst viel Wasser im Außenbereich zu halten und eben nicht schnell zum Abfluss zu bringen. Demzufolge ist aus Gründen der Starkregenvorsorge die Grabenunterhaltung nicht notwendig und wird hier nicht weiterverfolgt.
